# Tilstandsrapport

Boligbygg med flere boenheter

Svaneviksveien 80, 5063 BERGEN

Befaringsdato: 21.08.2024

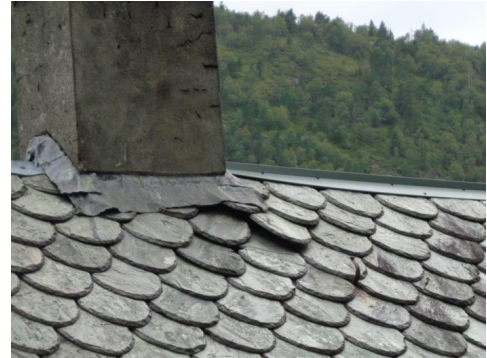
Noe løs stein ved pips.

- Tidspunkt for utskiftning av undertak nærmer seg.
- Overvåk tilstanden jevnlig. For å få tilstandsgrad 0 eller 1 må tekkingen skiftes ut, men tidspunktet for når dette er nødvendig er vanskelig å si noe om.

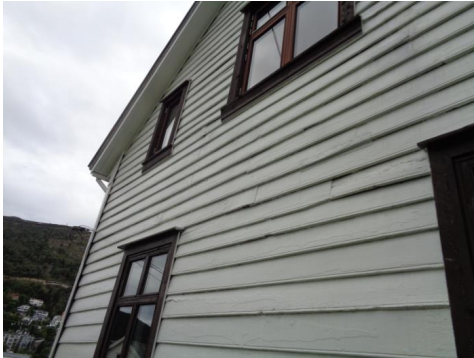
Noe oppsprekk i kledning. Eldre kledning.

- Det bør foretas tiltak for å bedre lufting av kledningen.
- Musesperre må etableres.
- Det må foretas tiltak for å lukke avviket.

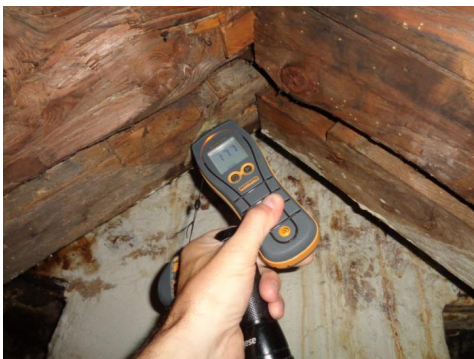
Det er stedvis noe fuktmerker på sperr og sutakbord. Konsentert rundt pipe gjennomgang.

Noe forhøyet fuktverdier registrert i området.

Noe forhøyet fuktverdier på tresperr.

- Det må gjøres nærmere undersøkelser.

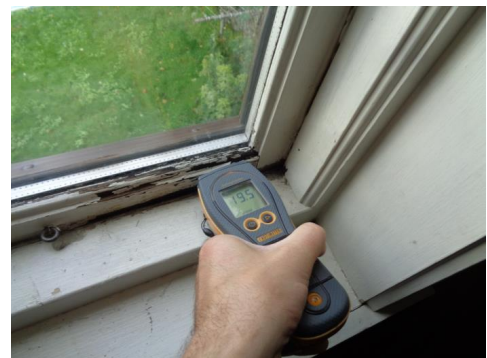
- Det er påvist at enkelte vinduer er vanskelig å åpne/lukke.
- Det er påvist noen glassruter som er punktert eller sprukne.
- Det er påvist tegn på innvendig kondensering av enkelte vindusglass.
- Karmene i vinduer er slitte og det er sprekker i treverket.

Det er målt fuktverdier i vinduer mot nord i 2. etasje.

Noe forhøyet fuktverdier i trekramer på noen vinduer.

- Det må foretas lokal utbedring.
- Det bør gjøres tiltak for å bedre ventilering av rommet.
- Kondensering på enkelte glass har medført fuktskader i treverk som kan medføre utskiftningsbehov av enkelte vinduer.
- Vinduer må justeres.
- Det må påregnes noe vedlikehold og at enkelte vinduer må skiftes ut.
- Vinduer med punkterte/sprukne glass må påregnes skiftes ut, enten hele vinduet eller kun selve glassene.

En del av vinduer må skiftes ut.

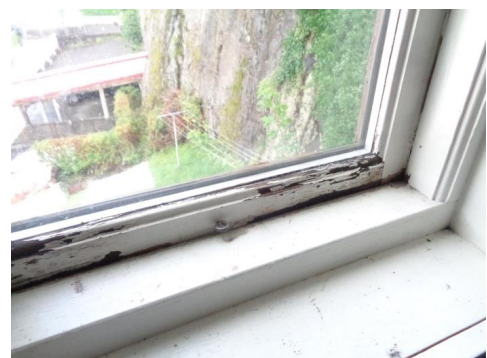
Elder vinduer som må skiftes.

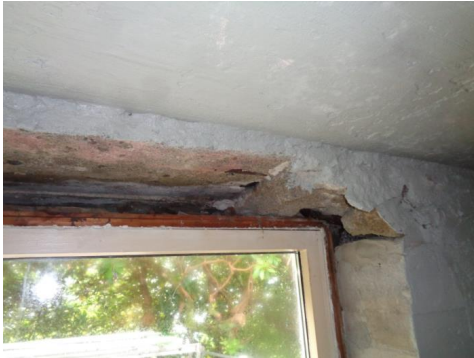
Åpent rundt vindu i stue i kjeller.

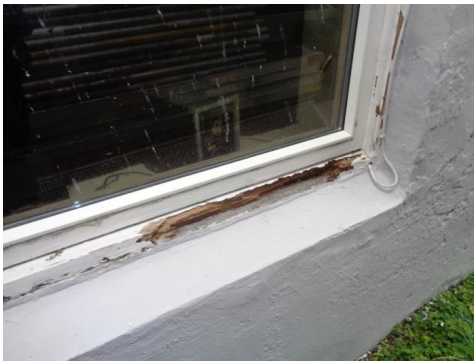
Stedvis oppsprekk i karm utvendig.

Ødelagt/dårlig karm til vindu.

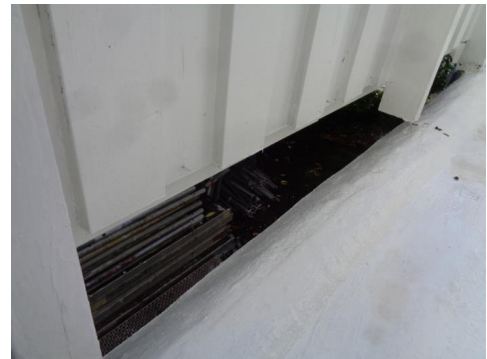
Stor åpning mellom gjerde og dekke.

Åpning mellom dekke og tregjerde bør minskes.

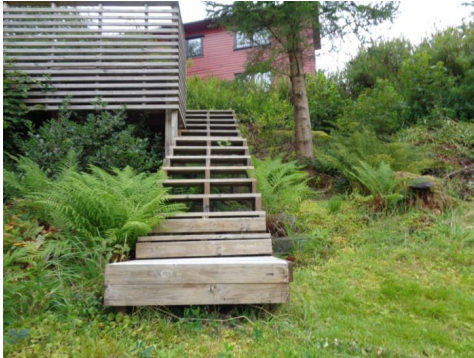
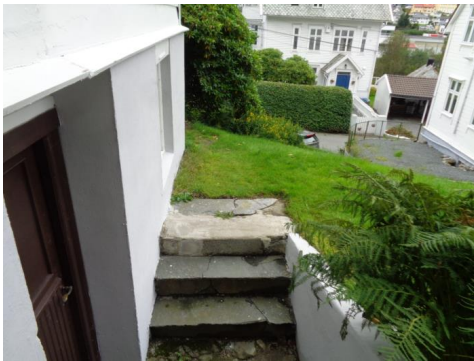
Det er ikke rekkverk i trappen for å hindre fallskader.

- Rekkverk må monteres for å lukke avviket.

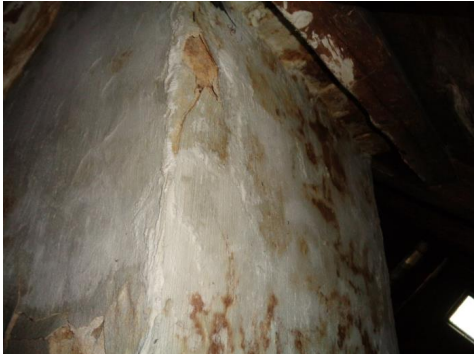
Sotrenn og noe løs puss på pipe loft.

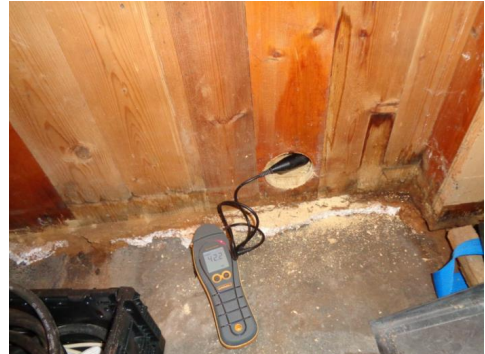
Gulvet har plater og er av betong. Veggene har plater og panel. Hulltaking er foretatt og det er påvist avvik i konstruksjonen. Hulltaking er foretatt i kjellerrom. Fuktkvotemåling (vekt%) i konstruksjonen ble målt til 42.

- Det er gjennom hulltaking påvist høyt fuktnivå inne i trekonstruksjonen i hulltakingen, men ikke påvist fuktskader i dette området. Høy luftfuktighet kan over tid føre til muggvekst eller svertning av materialer. Samtidig kan materialer og konstruksjoner bli ødelagt.
- Det er gjennom målinger påvist høyt fuktnivå i trevegger i underetg./kjeller, det er derfor ikke foretatt hulltaking

Det ble målt høye fuktverdier i trevirke i kjellerrom mot terreng.

- Ytterligere undersøkelser må foretas for å få kartlagt tilstanden og omfanget på eventuelle skader.
- Det påviste fuktnivå gir grunn til å overvåke konstruksjonen jevnlig for å se utvikling over tid, og eventuelt foreta tiltak for å unngå fuktskader.

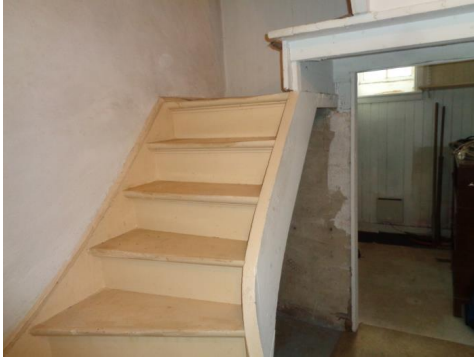
Innvendige trapper uten sikring.

- Rekkverk må monteres for å lukke avviket.
- Det er ikke krav om utbedring av åpninger opp til dagens krav.
- Håndløper bør monteres, men det var ikke krav på byggetidspunktet.
- Åpninger er såpass store at det ut ifra sikkerhetsmessige forhold anbefales å lage mindre åpninger.

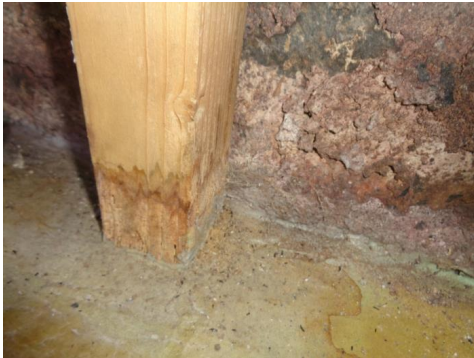
Vanger står på treklosser mot grunn. Fuktoppsug fra dekke.

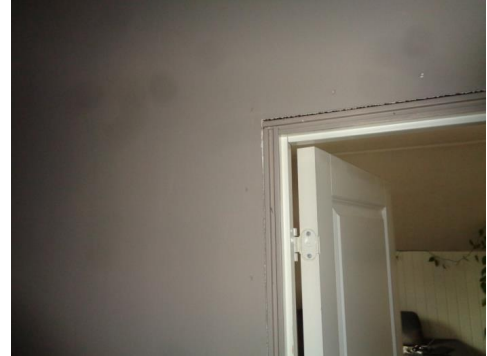
Det mangler dørlister til noen dører.

Montering av dørlister.

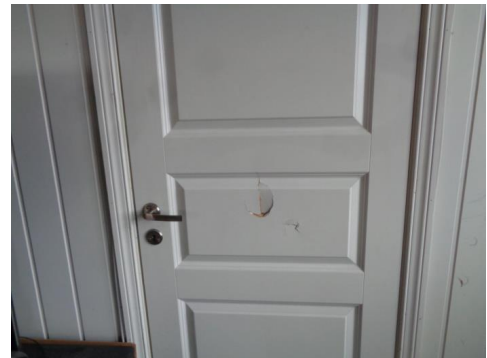
Skade på dørblader til soverom i 2. etasje.

Skade på dørblad.

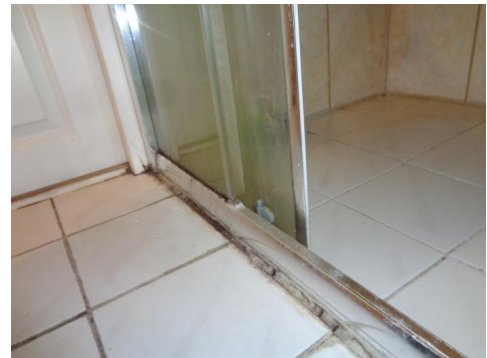
Dårlige fuger.

- Våtrommet må totalrenoveres. Alle forhold med tettesjikt, våtzone, sluk m.m. må dokumenteres.

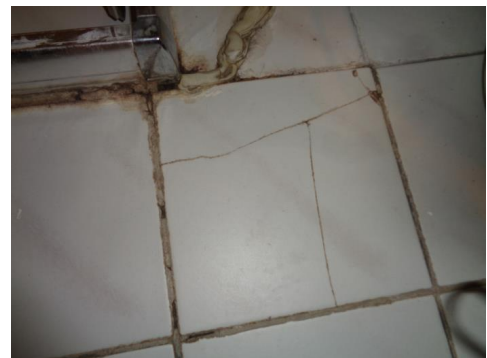
Knust flis.

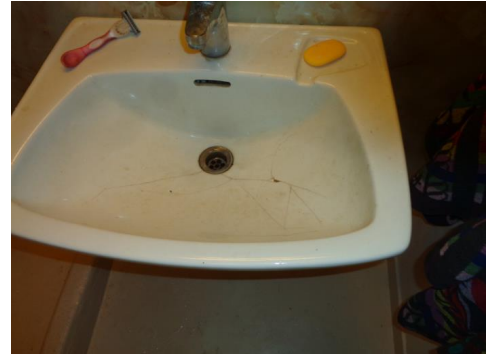
Sprekk i servant.

- Våtrommet må totalrenoveres. Alle forhold med tettesjikt, våtsone, sluk m.m. må dokumenteres.

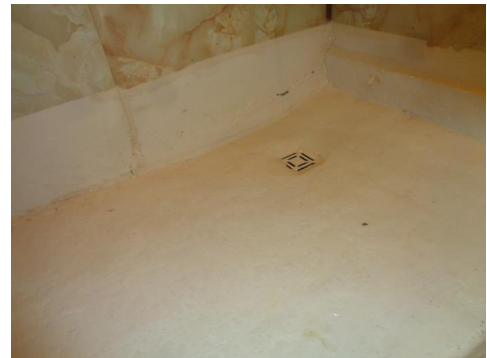
Eldre overflater.

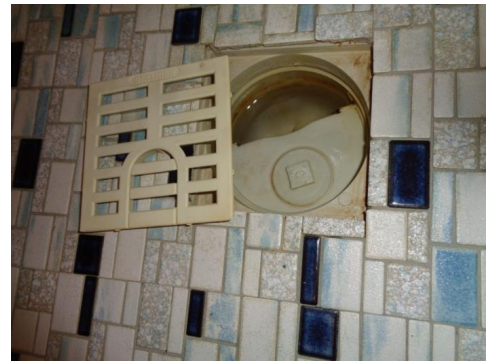
Plastsluk på badet.

- Våtrommet må totalrenoveres. Alle forhold med tettesjikt, våtsone, sluk m.m. må dokumenteres.

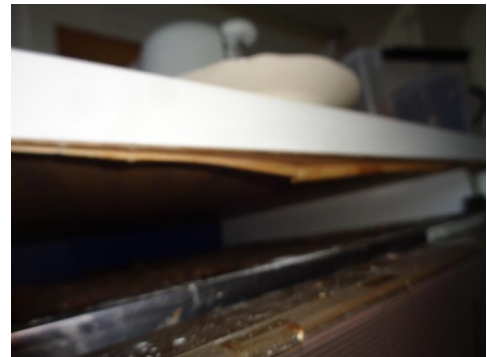
Slitasje på underside av benkeplater.

Lokal utbedring av avvik.

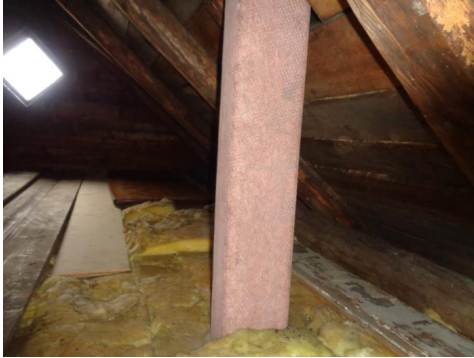
Det er kanal av eternitt på loftet fra bad. Denne er det brudd på. Eternitt er et materiale som inneholder asbest. Eventuell sanering bør foretas av fagkyndige da dette er spesialavfall og kan utgjøre en helseisiko.

Det bør monteres mekanisk vifte på badene.

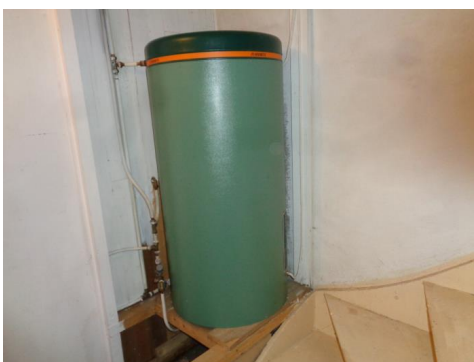
Eldre varmtvannsbereder i trapperom.

- Det bør etableres tilfredsstillende el-tilkobling etter gjeldende forskrift.
- Det er ikke behov for utbedringstiltak siden tanken fungerer i dag, men ut ifra alder kan skader plutselig oppstå på eldre tanker.

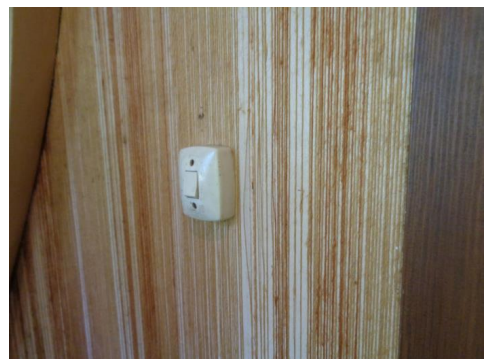
Eldre el-anlegg i boligen.

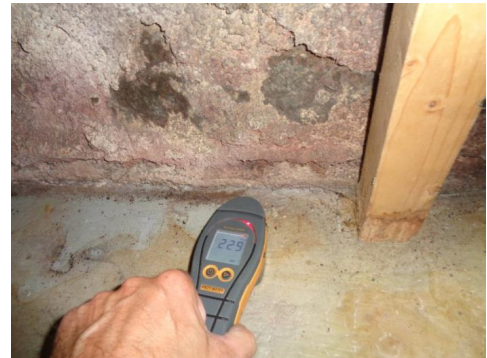
Det er foretatt fuktsøk mot terreng i bod og trapperom. Disse viste noe forhøyet fuktverdier mot terreng.

Fuktverdier målt på betongdekke i bod.

- Overvåk tilstanden jevnlig. For å få tilstandsgrad 0 eller 1 må dreneringen skiftes ut, men tidspunktet for når dette er nødvendig er vanskelig å si noe om. Bruken av underetg/kjeller vil og være avgjørende.
- Overvåk tilstanden jevnlig. For å få tilstandsgrad 0 eller 1 må dreneringen skiftes ut, men tidspunktet for når dette er nødvendig er vanskelig å si noe om.

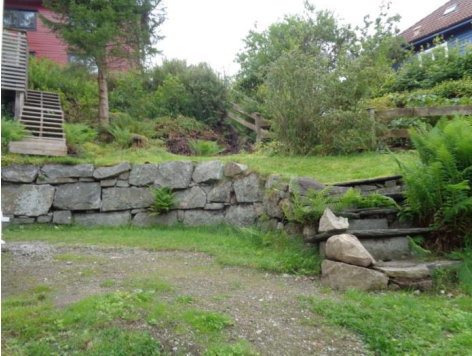
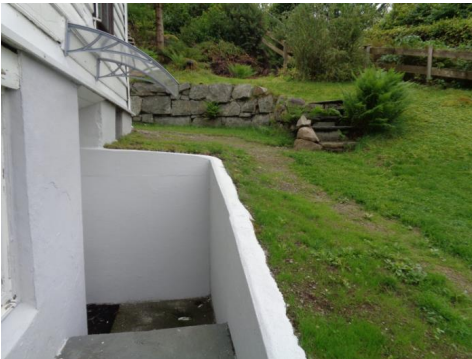
Det mangler rekkverk/annen sikring på forstøtningsmuren(e) ut ifra dagens krav.
