Tilstandsrapport

Enebolig

Homannsbyveien 17B , 1389 HEGGEDAL

Befaringsdato: 14.04.2026

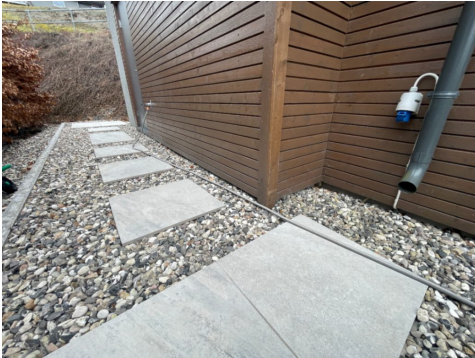
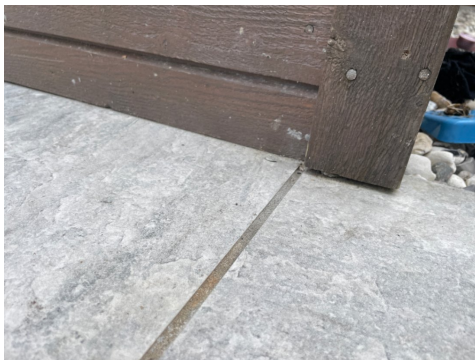
Kledningen er stedvis plassert nærmere terreng eller terrasser enn anbefalt.

Anbefalt avstand til terreng er minimum 30 cm for å redusere risikoen for fukt- og råteskader, selv om det kan reduseres til 10 cm der fare for vannsprut er liten. 30 cm anses som best for å sikre lang levetid på kledningen.

Manglende avstand øker risikoen for skader på kledning og underliggende konstruksjon, samt kan føre til redusert levetid og behov for hyppigere vedlikehold.

Kledning helt ned mot terrasseheller

Det bør etableres tilstrekkelig avstand mellom kledning og terreng/terrasse for å forhindre fuktopptak og råteskader.

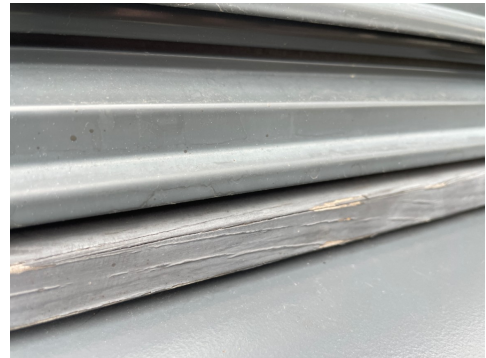
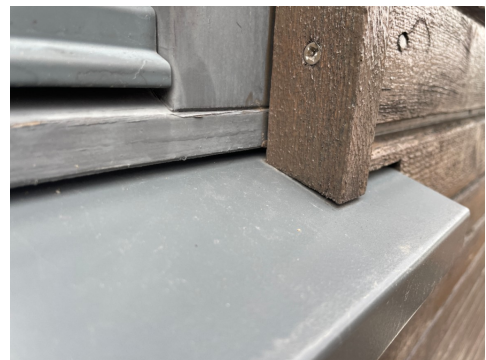
Det er registrert avflassing av overflatebehandling på utsiden av vinduet mot øst.

Enkelte lister rundt vinduet ligger ned til vannbrett og har mindre klaring enn 7 mm.

*Det er svelling i utforing på vindu mot nord. Eier opplyser om at denne skal utbedres/skiftes før salg/overtakelse.

Det bør utføres vedlikehold og overflatebehandling av vinduet mot øst for å hindre videre forringelse og redusere risiko for fuktskader.

Lister rundt vinduet bør tilpasses slik at det oppnås tilstrekkelig klaring til vannbrett (minst 7 mm), for å unngå fuktopptak og økt slitasje på vinduene.

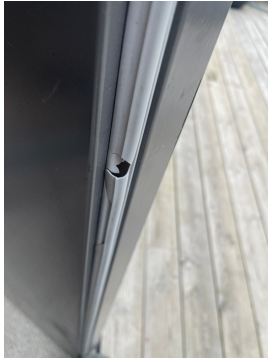
Døren inn til vaskerom/teknisk rom bør justeres for å oppnå tilfredsstillende funksjon.

Hull i pakningen på inngangsdøren bør utbedres for å hindre varmetap, trekk og redusert lydisolasjon, samt redusere risikoen for fuktskader i tilstøtende konstruksjoner.

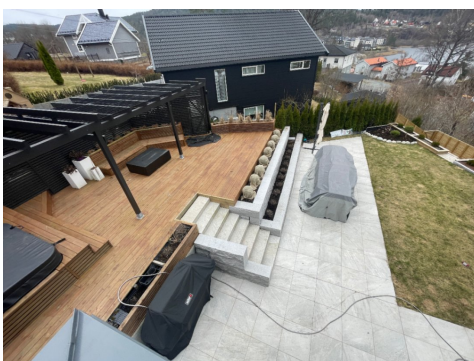
Treterrassen under pergolaen har synlig planhetsavvik. Dette medfører ingen hindringer ved bruk.

Det anbefales å utbedre planhetsavviket på treterrassen under pergolaen for å unngå ytterligere skjevhet over tid. Konsekvensen av å ikke utbedre kan være økt slitasje og redusert levetid på terrassekonstruksjonen.

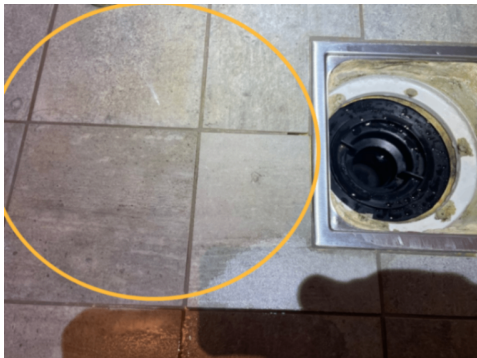
Mindre vannansamling ved sluket kan tyde på utilstrekkelig fall, noe som øker fuktpåkjenning mot fliser/fuger og underliggende membran. Tiltak kan vurderes for å utbedre fallforholdene og hindre oppsamling av vann.

Vannansamling

Det bør påføres fugemasse der dette mangler for å sikre tilstrekkelig tetting rundt sluket, for å unngå risiko for fuktinntrengning i konstruksjonen.

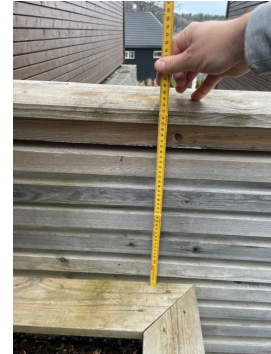
Lavt rekkverk ved blomsterkasse sørøst

Det bør monteres rekkverk på balkong, terrasse, utvendige trapper og forstøtningsmurer, samt håndløper på vegg i det innvendige trappeløpet, for å ivareta sikkerheten og redusere risikoen for fallulykker. Manglende sikring kan medføre alvorlige personskader og er et avvik fra gjeldende forskriftskrav.

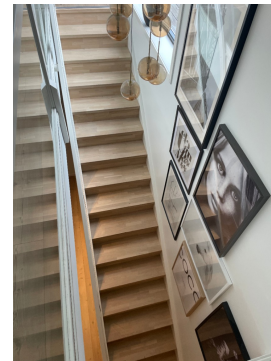
Mangler håndløper på 1 side

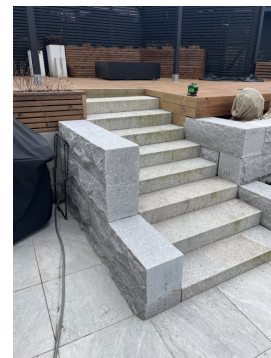
Mangler rekkverk ved trapp og rundt terrasse
