# Tilstandsrapport

Boligbygg med flere boenheter

Kjølberggata 20, 0653 OSLO

Befaringsdato: 24.04.2025

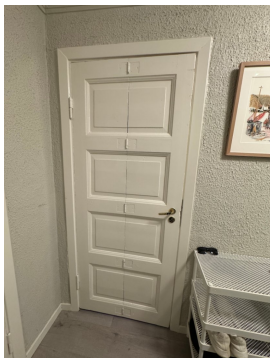
Dør til kjøkken er delt på midten og hengslet.

Kjøpere må selv vurdere behov for bytte av dører.

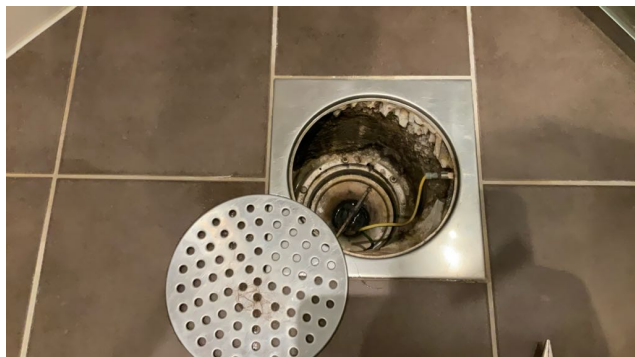
Membransystemer er i hovedsak skjult i konstruksjonen, men er ofte synlig i sluket. Vurderingen er basert på alder. Dokumentasjon/sjekkliste er ikke tilgjengelig.

Sluk.

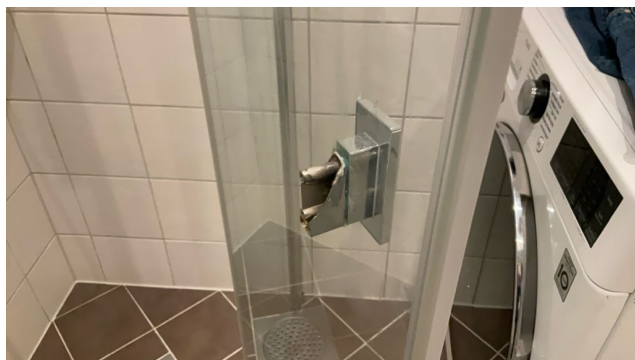
- Det er påvist skader på innredning.

Håndtak knekt på dusjdøren.

- Lokal utbedring må utføres.

Bytte håndtak på dusjdør. Eventuelt bytte servantskap.

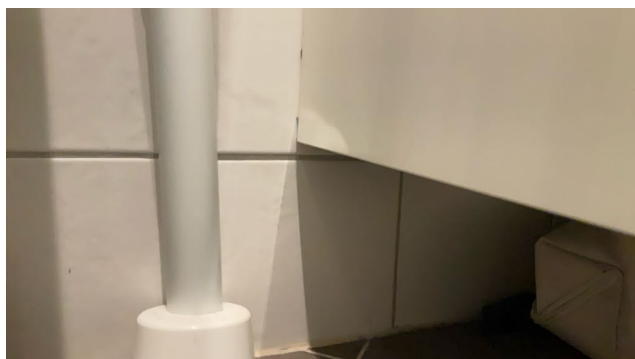
Delaminering på servantskap.

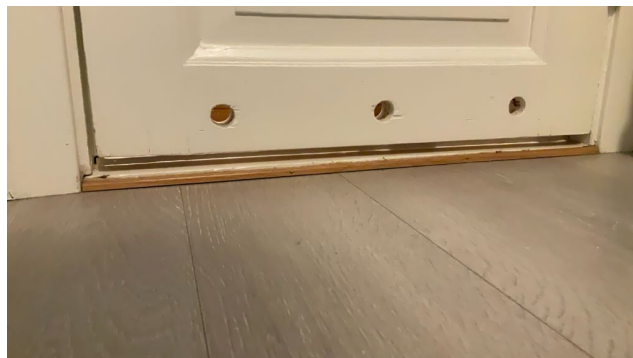
Elektrisk vifte (fuktstyrt). Overstrømming under døren for tilluft.

Overstrømming i døren.

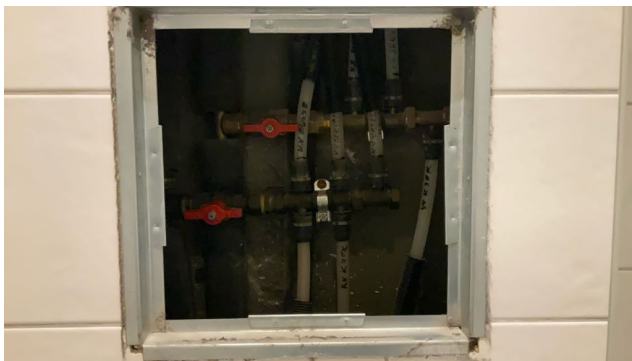
Stoppekraner.
