# Tilstandsrapport

Fritidsbolig

Trollilavegen 112, 2090 HURDAL

Befaringsdato: 03.06.2025

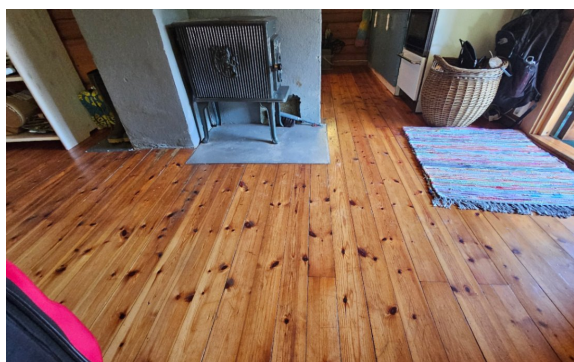
Etasjeskiller er av trebjelkelag.  
Ved enkel nivellering av stue/kjøkken måles det et totalt avvik i rommet på 35mm, og 15mm over en avstand på 2 meter.

- Målt høydeforskjell på over 30 mm gjennom hele rommet.  
Tilstandsgrad 3 gis med bakgrunn i standardens krav til godkjente måleavvik.

- For å få tilstandsgrad 0 eller 1 må høydeforskjeller rettes opp. Det vil imidlertid sjelden være økonomisk rasjonelt som et enkeltstående tiltak i en bolig som dette. Dersom boligen en gang skal renoveres, kan man vurdere slike tiltak.

**Kostnadsestimat: 50 000 - 100 000**
