# Tilstandsrapport

Enebolig

Blakerveien 1214, 1930 AURSKOG

Befaringsdato: 27.08.2025

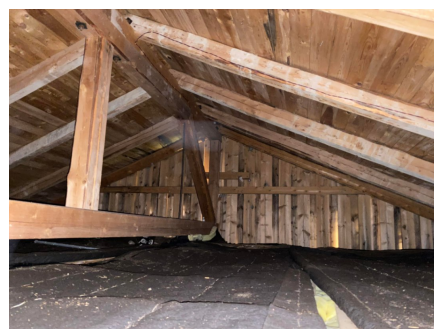
- Det er påvist fuktskjolder/skader i takkonstruksjonen.

Det er skjolder etter fukt i undertak på loft - fremsto som tørt på befaringsdagen, kan være fra tiden før omteking av taket, men kan også være fra begynnende lekkasjer eller kondens på vinterstid..

Loft, noe skjolder i undertak

Anbefaler å følge med i tiden som kommer, både ved nedbør og temperaturskiftinger, og om en oppdager fukt må utbedringer gjøres basert på de observasjonene en gjør.

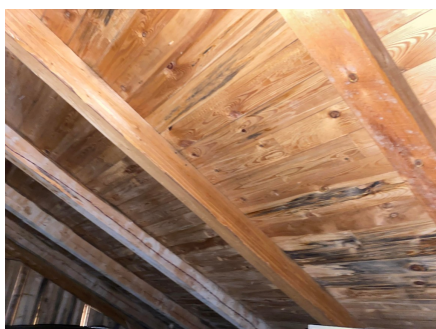
Loft

Loft, skjolder i undertak

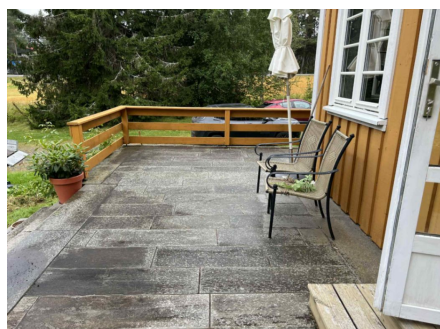
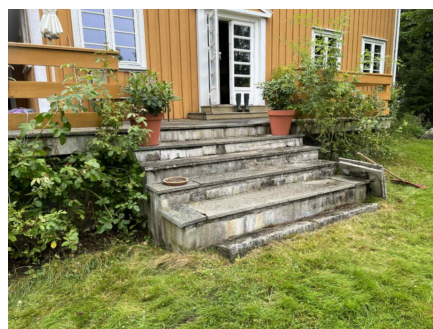
- Mer enn halvparten av forventet brukstid er passert på tettesjikt/membran.
- Rekkverket er for lavt i forhold til dagens krav til rekkverkshøyder.
- Tekkingen på balkong/terrasse har utettheter.
- Det er påvist andre avvik:

Ut fra observasjoner gjort i rom under terrasse, er sannsynligheten stor for at det ikke er lagt membran under skifer.  
Det ble observert store korrosjonsskader på armering i himling under terrassen, samt fuktighet på gulv i rommet.

- Det er ikke krav om utbedring av rekkverkshøyde opp til dagens forskriftskrav.
- Ny tekking må legges.
- Tekkingen må skiftes/utbedres.
- Dersom avvik ikke utbedres er det fare for videre skadeutvikling.

Skader på armering bør vurderes med tanke på hvor stor gjenværende bæreevne konstruksjonen har med dagens skader, og gjøre tiltak ut fra det.  
Isolasjon og membran bør etableres, samt at rommet under terrassen må tettes for vanninntrengning og det må etableres lufting i rommet.

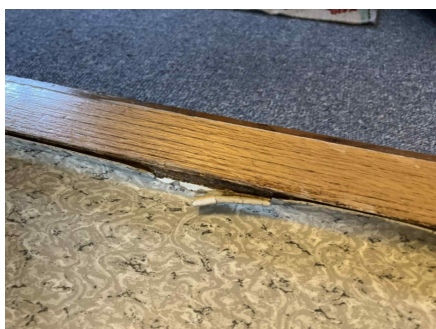
Bad

Skader i belegg (oppkant ved dør mot gang)

- Våtrommet må totalrenoveres. Alle forhold med tettesjikt, våtsone, sluk m.m. må dokumenteres.
- Manglende oppgradering av våtrommet medfører høy risiko for at konstruksjonene ikke vil tåle vanlig bruk av vann eller lekkasjer. Dette kan føre til fuktskader på tilstøtende konstruksjoner.

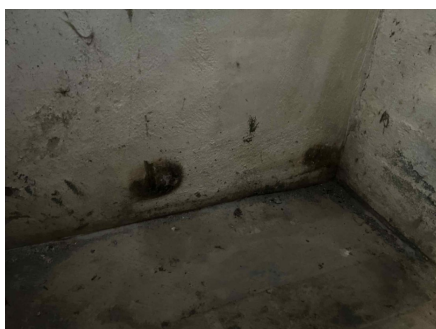
- Det mangler, eller på grunn av alder er det sannsynlig at det mangler, utvendig fuktsikring av grunnmuren ved kjeller/underetasje.
- Mer enn halvparten av forventet levetid på drenering er overskredet.
- Det er avvik:

Stedvis noe fukt langs yttervegger i kjeller, og vann på gulv blant annet i vaskerom og i rom under terrasse.

- Tiltak:
- Fuktsikring av muren må etableres inkl. klemlist.
- Tiltak for redrenering rundt boligen kan ikke utelukkes.
- Overvåk tilstanden jevnlig. For å få tilstandsgrad 0 eller 1 må dreneringen skiftes ut, men tidspunktet for når dette er nødvendig er vanskelig å si noe om.

Anbefaler å vurdere oppgradering av drenering i nær fremtid, spesielt om man ønsker å ta i bruk kjeller eller gjøre påkostninger.
