Blakerveien 1214, 1930 AURSKOG

**Original, vakker og tidløs bolig  
over 2 plan. Lev den landlige  
drømmen - kun 50 min fra Oslo!  
3 mål tomt og kjøkkenhage.**

Befaringsdato: 27.08.2025

Rapportdato: 11.09.2025

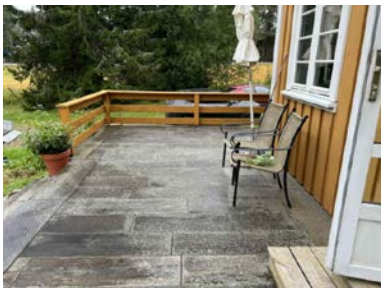
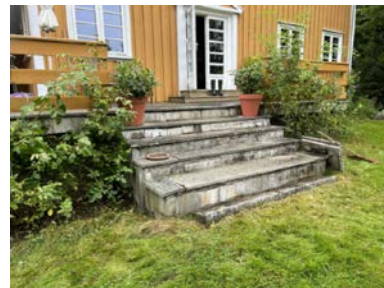
Skader på armering bør vurderes med tanke på hvor stor gjenværende bæreevne konstruksjonen har med dagens skader, og gjøre tiltak ut fra det. Isolasjon og membran bør etableres, samt at rommet under terrassen må tettes for vanninntrengning og det må etableres lufting i rommet.

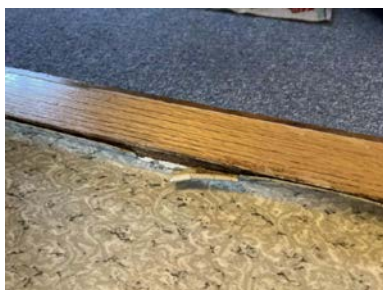
Skader i belegg (oppkant ved dør mot gang)

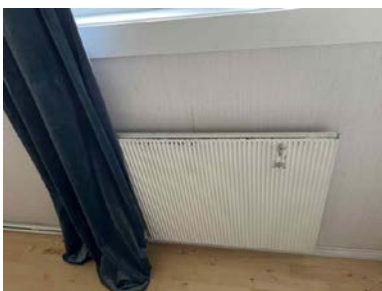
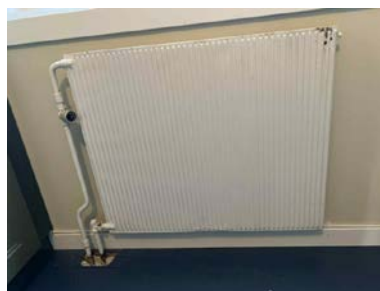
- Det er ikke behov for utbedringstiltak siden anlegget fungerer i dag, men ut ifra alder kan skader plutselig oppstå på eldre anlegg.
- Overvåk tilstanden jevnlig. For å få tilstandsgrad 0 eller 1 må anlegget skiftes ut, men tidspunktet for når dette er nødvendig er vanskelig å si noe om. Ved renovering, påse at anlegget dokumenteres av fagperson.
