# Tilstandsrapport

Boligbygg med flere boenheter

Såvegen 1 B, 2050 JESSHEIM

Befaringsdato: 20.10.2025

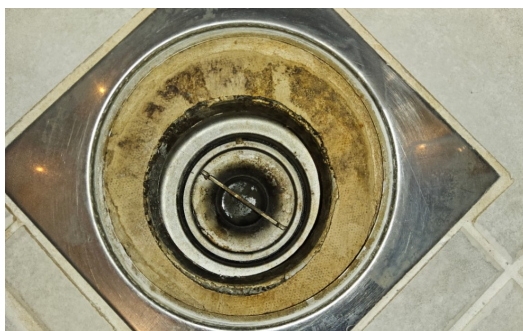
### TG 2 Sluk, membran og tettesjikt

Det er nyere stålsluk og membran med ukjent utførelse.

- Sluket må sjekkes og rengjøres jevnlig.
- Det er viktig å merke seg at levetiden til en membran varierer basert på kvalitet, installasjon og bruk. Eldre membraner kan bli sprø og sprekke opp, noe som fører til at de mister sin vannnettende funksjon. Dette kan resultere i vannlekkasjer gjennom vegger og gulv og fuktskader.

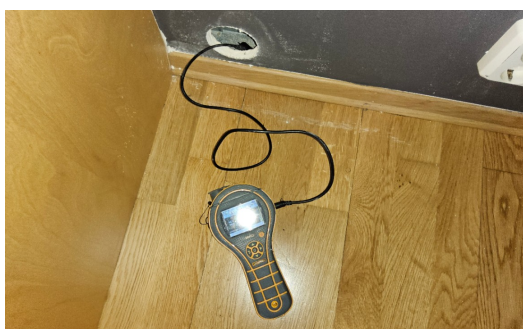
### TG 0 Tilliggende konstruksjoner våtrom

Hulltaking er foretatt uten å påvise unormale forhold. Hulltaking er foretatt ved kjøkken. Fuktkvotemåling (vekt%) i konstruksjonen ble målt til 0-6.
