# Tilstandsrapport

Boligbygg med flere boenheter

Dælenenggata 40 D, 0567 OSLO

Befaringsdato: 31.03.2025

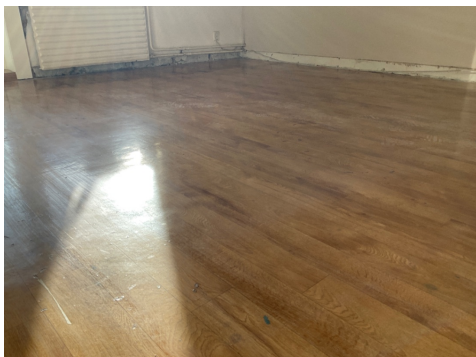
## ! TG 3 Etasjeskille/gulv mot grunn

Etasjeskiller er av betongdekke, tilfarere.

- Det er målt høydeforskjell på mellom 15-30 mm gjennom hele rommet. Tilstandsgrad 2 gis med bakgrunn i standardens krav til godkjente måleavvik.
- Målt høydeforskjell på over 30 mm gjennom hele rommet. Tilstandsgrad 3 gis med bakgrunn i standardens krav til godkjente måleavvik.

- For å få tilstandsgrad 0 eller 1 må høydeforskjeller rettes opp. Ytterligere undersøkelser må foretas for å få kartlagt omfanget for utbedring.

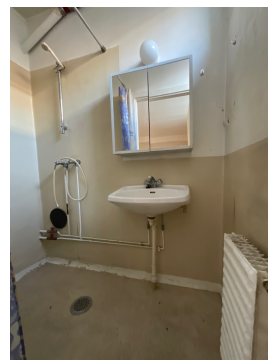
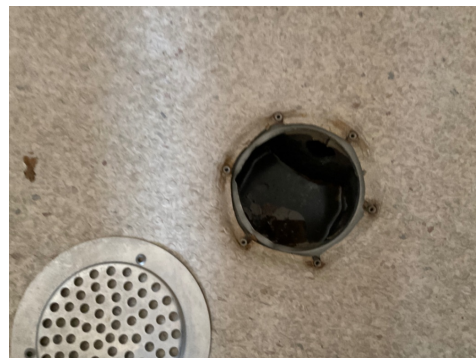
## ! TG 3 Generell

Bad med belegg på gulv, tapet/malte flater på vegger, avtrekk, speilskap, servant, dusj hjørne, vindu.

- Våtrommet må oppgraderes for å tåle normal bruk etter dagens krav.

- Våtrommet må totalrenoveres. Alle forhold med tettesjikt, våtsone, sluk m.m. må dokumenteres.

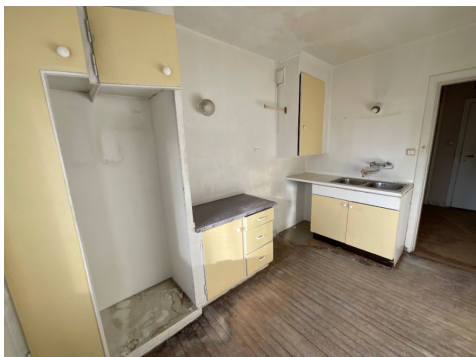
## ! TG 3 Overflater og innredning

Eldre malt innredning, laminat benkeplate med nedfelt stålkum.

- Det er påvist at overflater har omfattende skader.

- Overflater må utbedres eller skiftes.

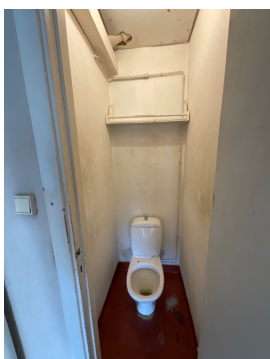
### ! TG 3 Overflater og konstruksjon

Toalettrom med malt betonggulv, malte flater på vegger, belysning, avtrekk, toalett.

- Toalettrom har kun naturlig avtrekk fra rommet, NS 3600 krever mekanisk avtrekk for å kunne gi TG 0/1.

Slitasje og skader på overflater, manglende toalettsete, eldre rørføringer mm.

- Mekanisk avtrekk bør etableres på toalettrom.
- Andre tiltak:

Full renovering må påregnes.

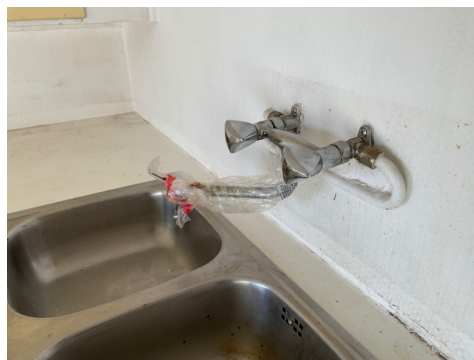
### ! TG 2 Vannledninger

Innvendige vannledninger er av jern.

- Mer enn halvparten av forventet brukstid er passert på innvendige vannledninger.

- Tidspunkt for utskiftning av vannledninger nærmer seg.
- I forbindelse med oppgradering av våtrom vil det være naturlig med utskiftning av rør.
