# Tilstandsrapport

Rekkehus

Trudvangveien 32A , 3117 TØNSBERG

Befaringsdato: 29.01.2026

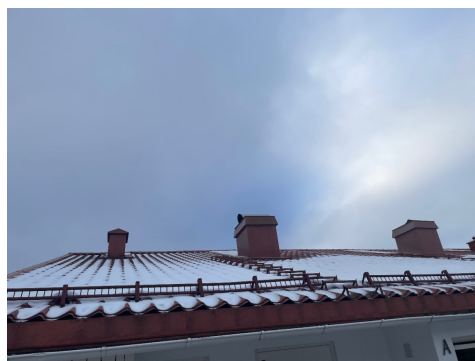
### TG 3 Nedløp og beslag

Takrenner og beslag i plastbelagt stål e.l., fra 2000 og fra 2009 på hovedtaket. I 2010 ble det montert nytt beslag rundt pipe og luftehatt.

Det må monteres snøfangere på tak over terrasse, dette for å redusere risikoen for snøras og sikre lik belastning på takkonstruksjonen. Manglende snøfangere kan føre til fare for personskade og materielle skader som følge av snøras fra taket.

**Kostnadsestimat: 20 000 - 100 000**

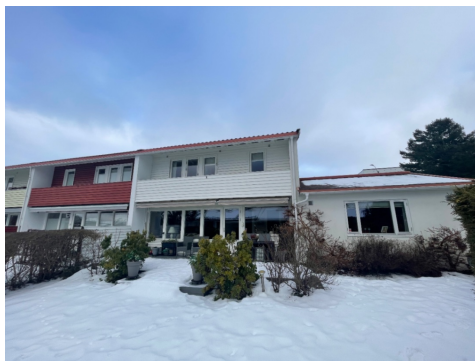
### TG 2 Veggkonstruksjon

- Det er påvist sprekker i murte/pussede fasader.

Det er stedvis sprekker og riss i murfasadene. Trekledningen fra byggeåret viser tegn til elde og slitasje, samt noe avskalling av maling. Fasader er også misfarget av svertesopp eller lignende.

Sprekker og riss i murfasadene bør utbedres for å hindre videre forvitring og vanninntrenging, som kan føre til skader på konstruksjonen. Trekledningen bør vedlikeholdes, inkludert skraping og maling, for å beskytte mot råte og ytterligere slitasje. Misfarging fra svertesopp bør fjernes, og årsaken til soppvekst bør utbedres for å redusere risiko for fuktskader og forringelse av fasadens tilstand.

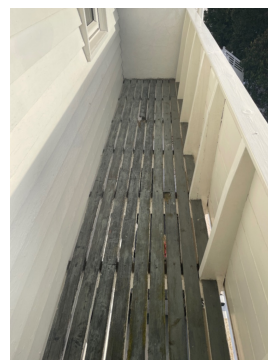
## TG IU Balkonger, terrasser og rom under balkonger - 2

Fra stue i 1. etg. er det tilgang til en terrasse i tre. Selger opplyser at det av fagmann ble bygget ny terrasse i 2019. Selger opplyser videre at terrassegulvet sist ble beiset i 2025.

Det bør foretas nærmere undersøkelser av terrasse når den er snøfri, for å avdekke eventuelle skader eller vedlikeholdsbehov som ikke er synlige nå. Manglende inspeksjon kan medføre at skader forblir uoppdaget, noe som kan føre til økte utbedringskostnader eller redusert levetid på konstruksjonen.

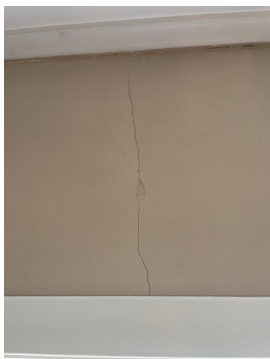
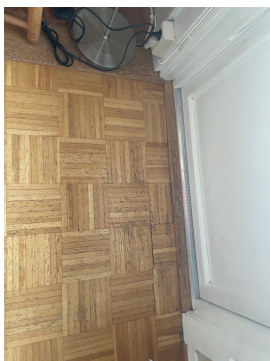
## TG 2 Etasjeskille/gulv mot grunn

- Det er målt høydeforskjell på mellom 15-30 mm gjennom hele rommet. Tilstandsgrad 2 gis med bakgrunn i standardens krav til godkjente måleavvik.
- Målt høydeforskjell på mellom 10 - 20 mm innenfor en lengde på 2 meter. Tilstandsgrad 2 gis med bakgrunn i standardens krav til godkjente måleavvik.

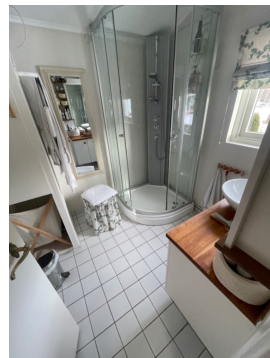
### ! TG 3 Tilliggende konstruksjoner våtrom

Det er fuktskader nederst på vegger bak dusjkabinett, og det er utett membranløsning i sluk.

Gjennomføre ytterligere undersøkelser og foreta utbedring av skade. Dersom tiltaket ikke utføres er det fare for ytterligere skadeutvikling.

**Kostnadsestimat: Under 20 000**

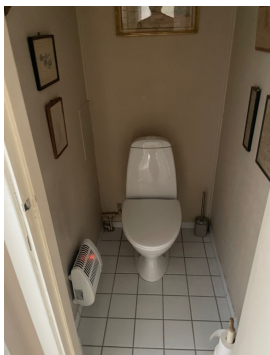
### TG 2 Vannledninger

- I forbindelse med oppgradering av våtrom vil det være naturlig med utskiftning av rør.

Vannrørene bør kontrolleres og eventuelt utbedres av fagperson for å sikre forskriftsmessig utførelse og forhindre lekkasjer eller skader. Konsekvensen av ufagmessig utførelse og høy alder på rørene er økt risiko for vannlekkasjer, korrosjon og følgeskader på bygningskonstruksjoner.

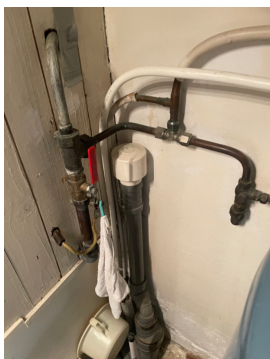
### TG 2 Avløpsrør

Det er avløpsrør av støpejern og plast. I tilbygget/kjøkken er det avløpsrør fra 2000. Ellers er avløpsrør av eldre dato/byggeår.

- Mer enn halvparten av forventet brukstid er passert på innvendige avløpsledninger.
- Det er påvist at avløpsrør av jern har rustskader.

Det er observert rust på avløpsrør i jern. På toalettrommet i 1. etasje er det montert en durgoverventil på ett av avløpsrørene. Durgoverventil anses som en svak og midlertidig løsning, da utlufting av avløpsrør normalt skal føres ut over tak. Selger opplyser at det på vaskerommet er noe klukking i avløpsrørene i forbindelse med bruk av vaskemaskin. Tilstandsgrad 2 er også satt på grunn av alder, da normal levetid for deler av anlegget nærmer seg oppbrukt.

Det bør vurderes utskifting av avløpsrør i jern, spesielt der det er observert rust, for å redusere risikoen for lekkasjer, tilstopping og rørbrudd som kan føre til fuktskader og luktproblemer. Durgoverventil bør erstattes med korrekt utlufting over tak, da dagens løsning er midlertidig og kan medføre dårlig avløpsfunksjon og luktproblemer. Alderen på rørene tilsier at det bør planlegges for utskifting som en del av fremtidig vedlikehold, for å unngå akutte skader og kostbare reparasjoner.

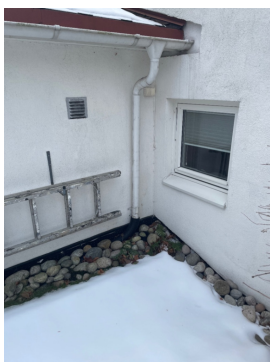
## TG 2 Grunnmur og fundamenter

- Grunnmuren har sprekkdannelser.

I krypkjelleren er det observert noen sprekker/riss i grunnmuren, noe som antas å ha sammenheng med eldre setninger i grunn og fundamenter.

Sprekkene i grunnmuren bør utbedres for å hindre vann- og fuktnntrengning og angrep av skadedyr.
