# Tilstandsrapport

Enebolig

Glimmerveien 39, 1784 HALDEN

Befaringsdato: 23.07.2025

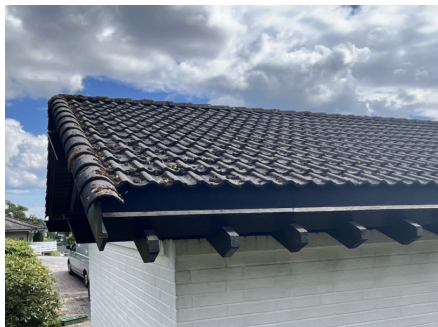
Taket med papptekking er mosegrodd, groing på taktekingen medfører økt risiko for lekkasjer og reduserer levetiden.

Taket bør rengjøres og kontrolleres ytterligere i forbindelse med dette, det kan være skader på stein som ikke er oppdaget.

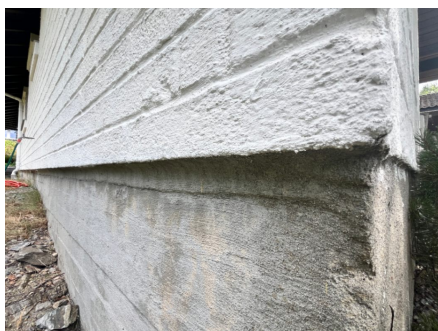
- Det er påvist andre avvik:
- Det finns ikke dreneringshull i nedre kant av utvendig forblending.

Konsekvens av manglende drenering i bunn på vegg er at det kan oppstå fuktskader, der muren er oppført med en utvendig og en innvendig murt vegg (hulromsveg) med mellomliggende mineralull vil mineralullen kunne bli fuktig og miste sin isolasjonsevne og vann/fukt kan trenge inn i tilfarergulv der dette er benyttet.

Ingen drenering i bunn på skallmur konstruksjon

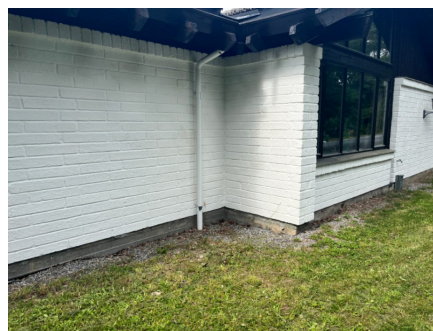
Løsningen med kompakt mur på toppen av hulroms veggene og øvrige kompakte vegger samt uisolert limtre på toppen av veggene medfører kuldebroer som gir økte kostnader for oppvarming og øker risikoen for skader som følge av kondensvann.

Hulromsmur mot stue og kompakt mur mot spisestue.

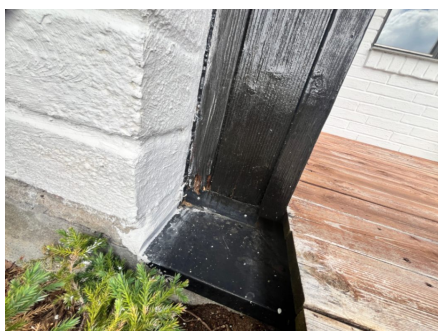
Det er noe råteskader på bordkledning enkelte steder.

Råteskade

Råteskadet kledning må byttes for å lukke avviket.

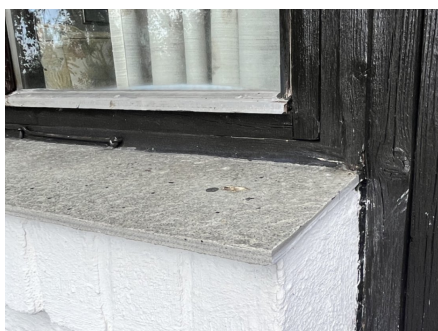
Vinduer er montert direkte ned på sålebank av skifer, anbefalt avstand i bygghandboken 523.701 er minimum 6mm spalte/dryppkant fra underkant av vindu ned til sålebank, avviket øker risiko for råteskader på karmen og økt behov for vedlikehold.

Vindu helt ned på sålebank, slitt utside.

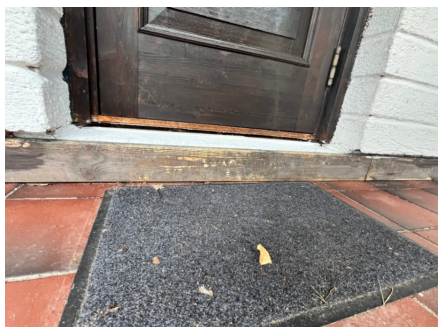
Dør til vaskerom

Dør på vaskerom og hovedinngang har noe luftlekkasje. Det mangler beslag under dør til vaskerom og det er ikke tettet/isolert under døren.

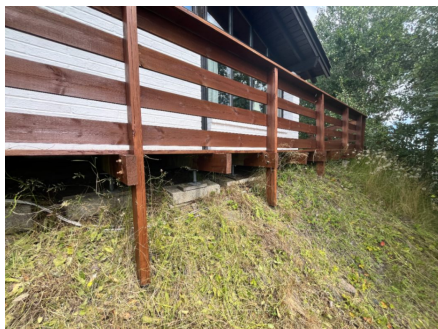
Sprekker i trevirket

Det er behov for noe utbedringer/vedlikehold.

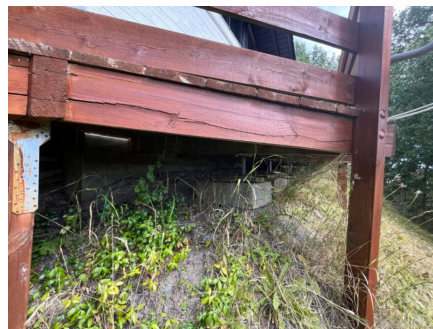
Sprekker i trevirket

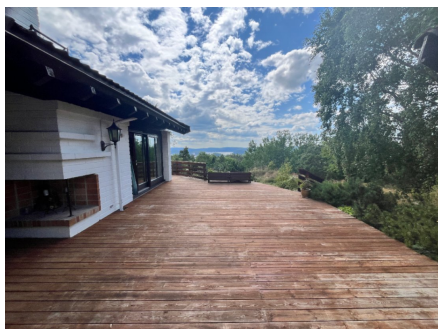
Overflate slitt

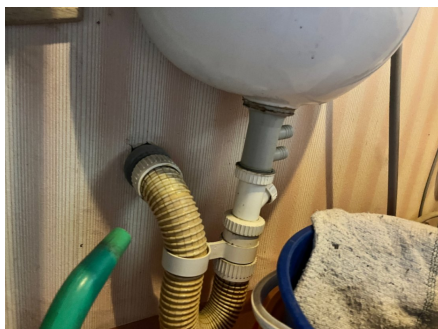
Det er ikke tilfredsstillende tettet rundt rørgjennomføring i vegg, medfører at vann kan komme inn i veggen.  
Det er en skade på gulvbelegget ved ytterdøren, medfører at vann kan komme inn under belegget.

Rørgjennomføring

Det må tettes rundt rørgjennomføring i vegg og skadet belegg må utbedres eller byttes.

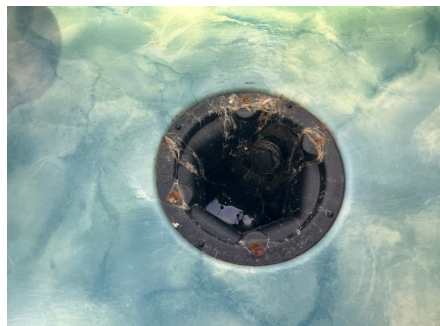
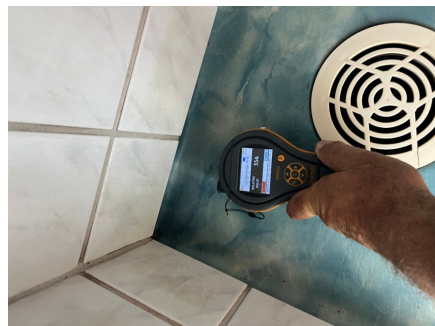
Fukt under belegg tilsier at det bør gjøres tiltak med renovering av rommet på relativt kort sikt.

Fukt under belegg

- Overvåk tilstanden jevnlig. For å få tilstandsgrad 0 eller 1 må slukløsningen skiftes ut og sannsynligvis må også membransjiktet skiftes/utbedres. Det er imidlertid vanskelig å si noe om tidspunktet for når dette er nødvendig.
- Eldre sluk av plast er ofte utsatt for lekkasjer og særlig i overganger. Eventuelle lekkasjer kan medføre fuktskader på tilliggende konstruksjoner.

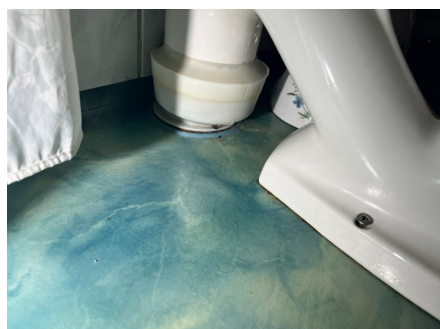
Lav oppbrett rundt rør.

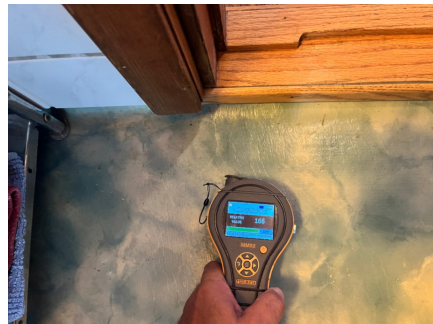
På gulv ved døren til gang

Noe fuktutslag på gulv i dusjsone. Ved renovering av rommet bør det undersøkes om det er fukt i betonggulvet.

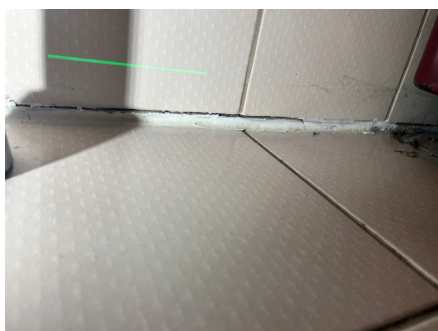
Store sprekker i overgang gulv/vegg medfører ofte at membranen også sprekker og blir utett.

Basert på størrelse på sprekk vurderes det at også membranen kan ha sprukket og at tetteskiktet i rommet dermed ikke er intakt. Rommet må renoveres. Kostnad for nye fliser på vegg medtatt her.

Sprekker i elastisk fuge

- Det må gjøres tiltak for å lukke avviket.
- Uegnede materialer må fuktbeskyttes/utskiftes.

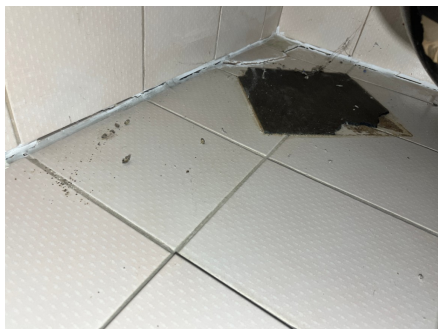
På oppføringstiden var krav til gulv på bad og vaskerom at gulvet skal være vanntett og det skal være tilstrekkelig fall til sluket. Det er sprukne fliser og sprekker i elastisk fuge.

Det må legges nye fliser når fall er utbedret

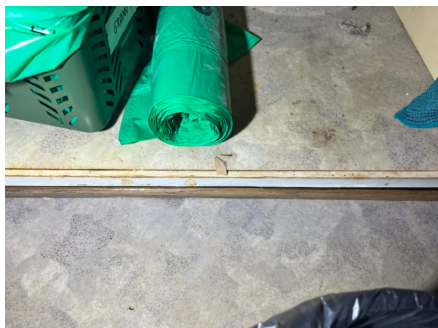
Det er noe fuktsvelling i benkeskap og slitasje på vegger over benkeplate.

Fuktsvelling/bruksmerker i benkeskap.

Det må påregnes noe behov for utbedringer.

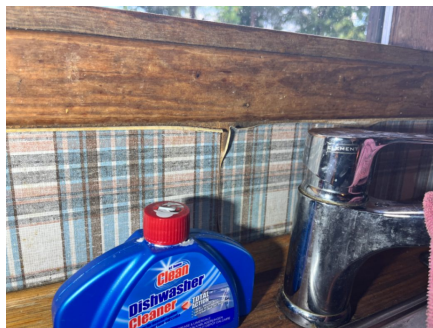
Bruks slitasje på vegg over benkeplate

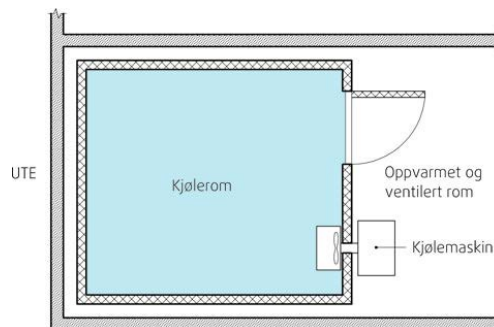
Anbefalt løsning, samme med gulv og himling

Det må undersøkes ytterligere om rommet er korrekt oppbygget, det kan være nødvendig å demontere enkelte bygningsdeler for å avklare dette. Kostnad for utvidet kontroll medtatt, ikke eventuelle utbedringer.

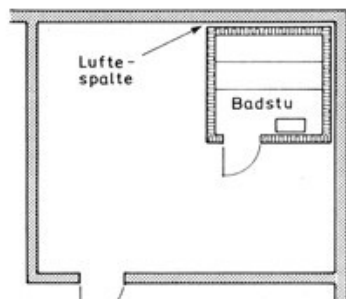
Anbefalt løsning, gjelder også himlingen

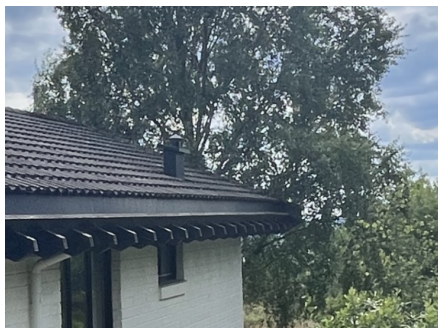
Kloakk lufting

Plastrør har en forventet levetid på ca 50 år før en må forvente at det oppstår feil og mangler som må utbedres. Det kan oppstå feil og lekkasjer før dette, og det kan være at det går flere år før anlegget har noen vesentlig behov for utbedringer. Det er ikke mulig å se om luftingen er isolert over taket, manglende isolasjon kan medføre kondensvann.

- Det er ikke behov for utbedringstiltak siden anlegget fungerer i dag, men ut ifra alder kan skader plutselig oppstå på eldre anlegg.
- I forbindelse med oppgradering av våtrom vil det være naturlig med utskiftning av rør.
- Eldre avløpsrør har blant annet større sannsynlighet for lekkasjer, noe som kan føre til omfattende og kostbare vannskader i boliger.

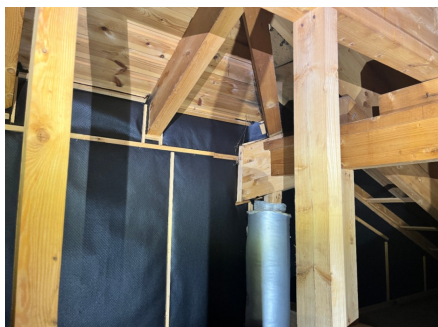
Det er kun montert ventiler på soverom, ikke øvrige oppholdsrom, manglende ventilasjon gir problemer med kondens på vinduer og dårlig innelima. Ventilasjonsskanaler fra soverom (3 stk) er ikke ført over tak, disse er avsluttet på kaldloftet, dette kan medføre at det oppstår kondens på kaldloftet. Det er ikke montert ventil i garasje, medfører dårlig utlufting av fukt.

Ventilasjonsskanaler på kaldloft

Ventilasjonsskanaler fra soverom må føres over tak og det må monteres ventilering i garasje. Balansert ventilasjon må monteres for å tilfredsstille dagens krav.

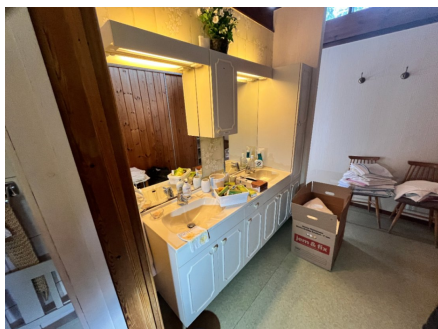
Rommet er ikke bygd som våtrom, gulvbelegg er ikke tett og har ikke oppbrett på vegg og det er ikke montert sluk i gulvet, en vannlekkasje fra servanter vil medføre skader på omkringliggende bygningsdeler.

For å lukke avviket må det monteres vannstoppesystem.
