**Salgsobjekt:** Enebolig  
**Eierform:** Eiet  
**Byggeår:** 1982  
**BRA-i/BRA Total** 231/272 kvm  
**Tomtstr.:** 2474.1 m<sup>2</sup>  
**Soverom:** 4  
**Antall rom:** 7  
**Gnr./bnr.** Gnr. 98, bnr. 1096  
Gnr. 98, bnr. 1098  
**Oppdragsnr.:** 1101250122

# Arkitekttegnet villa på ett plan. Stor og vakker utsiktstomt. Usjenert. Sjøutsikt og kveldssol.

Befaringsdato: 23.07.2025

Rapportdato: 12.08.2025

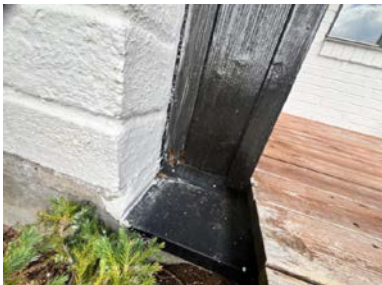
Det er noe råteskader på bordkledning enkelte steder.

Råteskade

Råteskadet kledning må byttes for å lukke avviket.

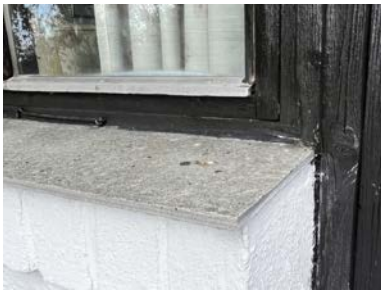
Vinduer er montert direkte ned på sålebank av skifer, anbefalt avstand i bygghåndboken 523.701 er minimum 6mm spalte/dryppkant fra underkant av vindu ned til sålebank, avviket øker risiko for råteskader på karmen og økt behov for vedlikehold.

Vindu helt ned på sålebank, slitt utside.

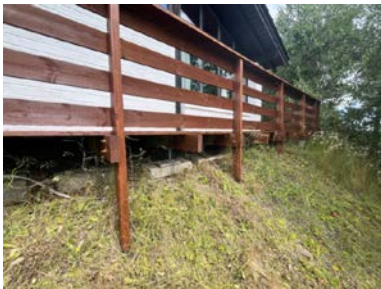
Trevirket har noe sprekker og slitasje, noe behov for utskifting må påregnes.

Sprekker i trevirket

Det er behov for noe utbedringer/vedlikehold.

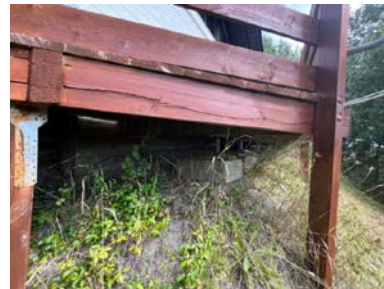
Sprekker i trevirket

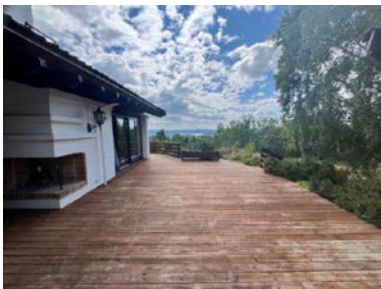
Overflate slitt

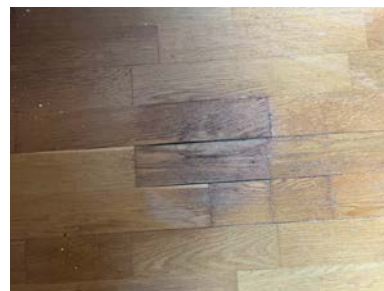
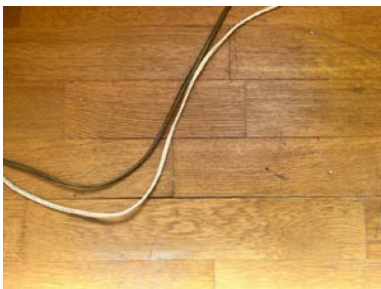
Det er diverse fuktmerker på parkett etter vannsøl i forbindelse med blomsterpottes.

Det må påregnes noe behov for oppussing og utbedringer av skadet flis og fuktmerker på parkett.

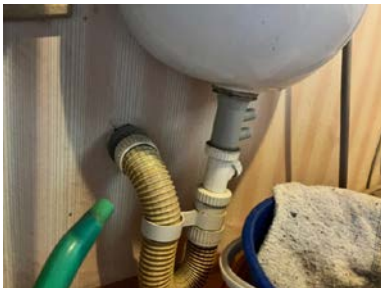
Rørgjennomføring

Det må tettes rundt rørgjennomføring i vegg og skadet belegg må utbedres eller byttes.

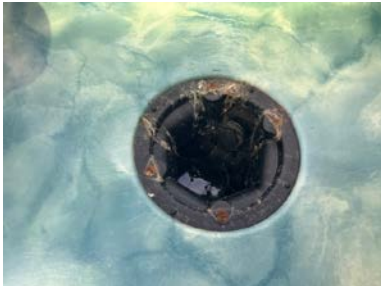
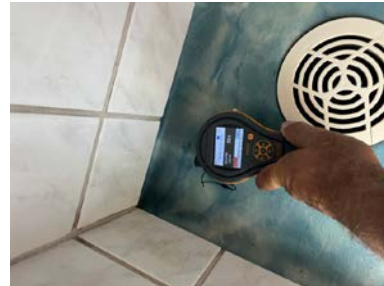
Fukt under belegg tilsier at det bør gjøres tiltak med renovering av rommet på relativt kort sikt.

Fukt under belegg

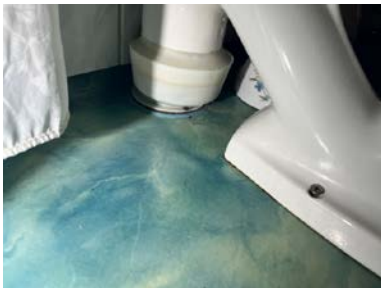
Lav oppbrett rundt rør.

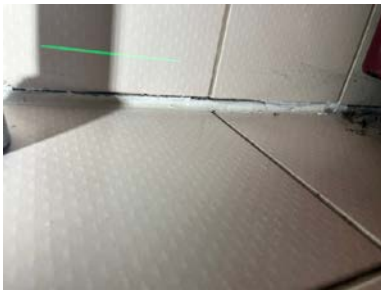
Det er sprukne fliser og sprekker i elastisk fuge.

Sprekker i elastisk fuge

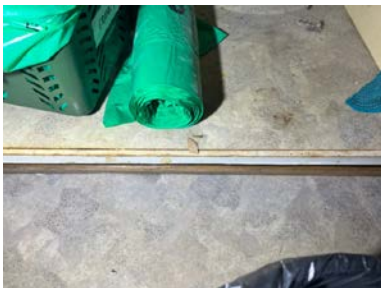
Det er noe fuktsvelling i benkeskap og slitasje på vegger over benkeplate.

Fuktsvelling/bruksmerker i benkeskap.

Det må påregnes noe behov for utbedringer.

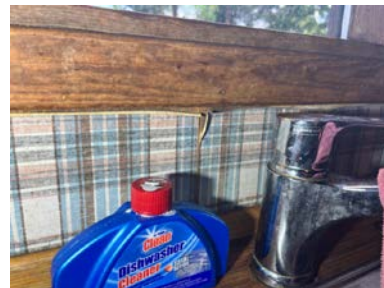
Bruks slitasje på vegg over benkeplate
