# Tilstandsrapport

Boligbygg med flere boenheter

Svoldergata 6, 5518 HAUGESUND

Rapportdato: 07.10.2025

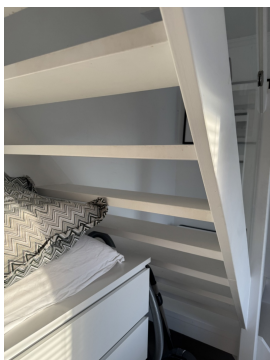
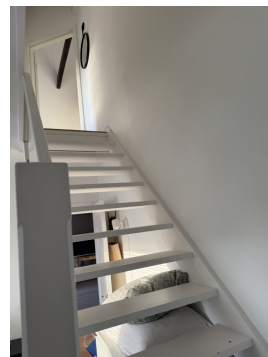
Det kan påregnes utbedringer. Det var krav om håndrekke når denne trappen ble oppført. Åpninger skal ikke overskride 10cm.

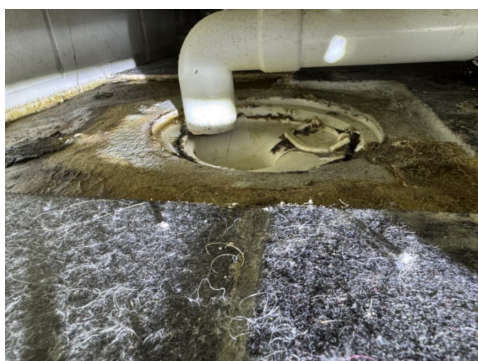
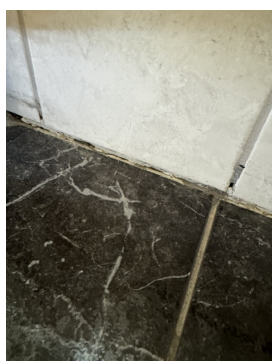
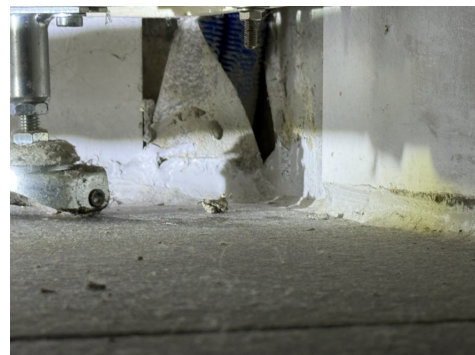
- Det er påvist at flisfuger har riss/sprekker.
- Det er påvist at høydeforskjell fra topp slukrist til gulv/synlig topp membran ved dørterskel er mindre enn 25 mm.
- Det er påvist avvik i fallforhold til sluk i forhold til krav i forskrift på byggetidspunktet.
- Det er avvik:

Det er ikke fall i forhold til krav/anbefalinger fra byggeåret. Våtrom skal ha sluk og gulv med tilstrekkelig fall mot sluk for de deler av gulvet som blir utsatt for vann i brukssituasjonen. Rom med sluk skal være utformet slik at eventuelt lekkasjevann ledes til sluk. Det er ikke 25mm fra topp sluk til topp synlig membran ved terskel. Det mangler noe fliser under dusjkabinett, og det er en noe uheldig gjennomføring i gulv. Synlig membran, men ikke tettet med plater el. Det er og slitasje i elastiske fuger i overgang gulv/vegg. Det er òg satsing og sprang i fliser.

Basert på avvik kan ikke generell oppgradering utelukkes. Det er ikke fall på gulvet, og det er ikke synlig membran ved terskel. I tillegg til uheldig gjennomføring. Gulvet bak kabinett. Relativt høy slitasjegrad i fuger ol ved dusjkabinett og også under dette.

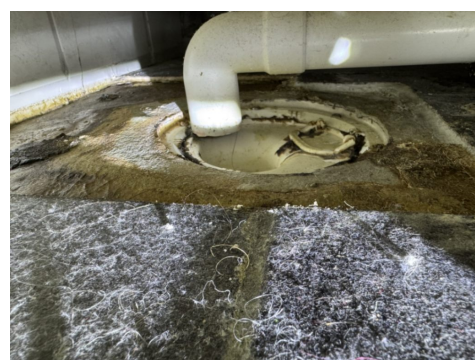
### Sluk, membran og tettesjikt

- Det er viktig å merke seg at levetiden til en membran varierer basert på kvalitet, installasjon og bruk. Eldre membraner kan bli sprø og sprekke opp, noe som fører til at de mister sin vanntettende funksjon. Dette kan resultere i vannlekkasjer gjennom vegger og gulv og fuktskader.

Basert på de avvik som er registrert på dette våtrommet kan det forventes at baderommet har behov for oppgraderinger.

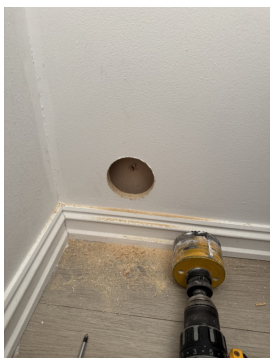
### ! TG 0 Tilliggende konstruksjoner våtrom

Det er utført hulltaking mot våt sone, og det er ikke indikert avvik i vegg. Normale fuktmålinger i treverk ligger på 7,5-12.5

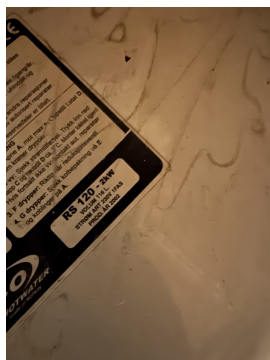
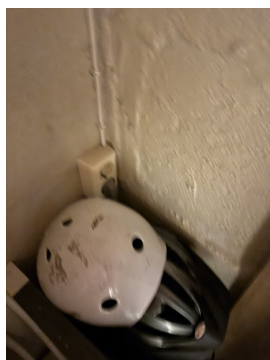
- Det bør etableres tilfredsstillende avrenning eller lekkasjesikring ved varmtvannstank.
- Det bør etableres tilfredsstillende el-tilkobling etter gjeldende forskrift.

Ingen umiddelbar konsekvens i forhold til alder på utstyret om dette fungerer til sin hensikt. Det er anbefalt og koble bereder direkte, Via fast punkt. Det er også anbefalt med lekkasjesikring ved bereder grunnet manglende sluk.
