# Tilstandsrapport

Enebolig

Tallbakkvegen 8, 2280 GJESÅSEN

Befaringsdato: 24.02.2025

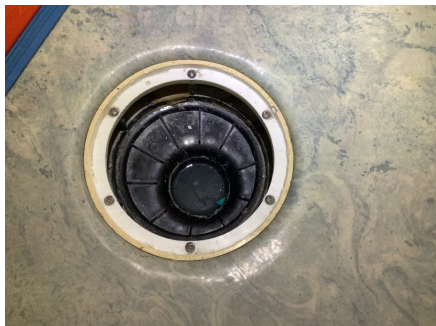
Det er ikke fremvist dokumentasjon for løsninger og materialvalg på våtrommet.  
Det er påvist skade i vinylbelegget.

Plastsluk, og vinylbelegg er ført under slukets klemring.

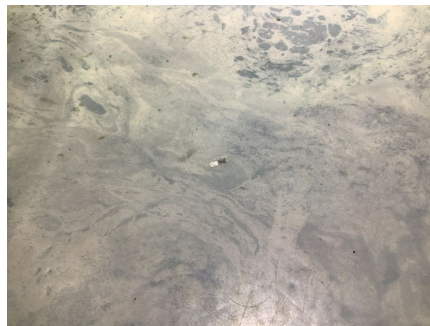
Skadet vinylbelegg.

Skade i vinylbelegg bør utbedres ved sveising.

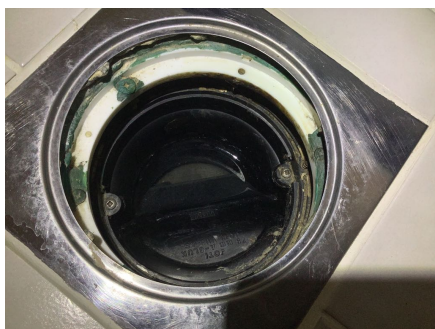
Det er ikke påvist tegn til at tiltak må utføres, men tett dusjkabinett må fortsatt benyttes til badet renoveres.

Plastsluk, og det er synlig smøremembran rundt sluk.

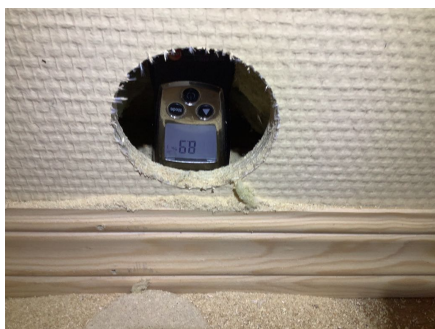
Hulltaking er foretatt uten å påvise unormale forhold. Hulltaking er foretatt i soverom bak servant. Fuktkvotemåling (vekt%) i konstruksjonen ble målt til 9.

Hulltaking, og det måles tørt.

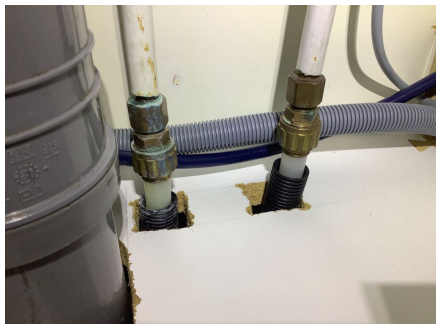
Tettemuffer i enden av varerør skal forhindre at eventuelt lekkasjevann fra rør i rør systemet kan renne ut på kjøkken.

Det mangler tettmuffer i enden av varerør i benkeskap på kjøkken.

Det må monteres tettemuffer i enden av varerørene for å fjerne avviket.

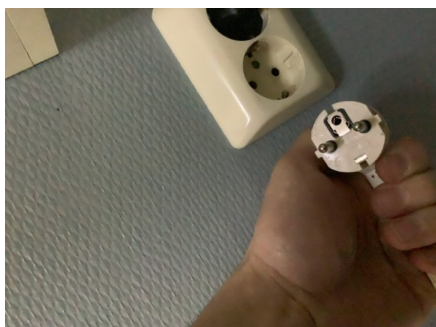
Utilfredsstillende el-tilkobling iht. gjeldende forskrift.

- Det bør etableres tilfredsstillende el-tilkobling etter gjeldende forskrift.

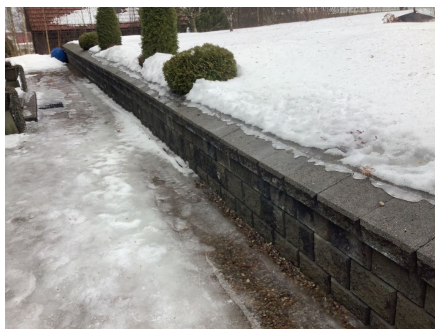
Det er ikke montert rekkverk på forstøtningsmuren.

Rekkverk må monteres for å fjerne avviket.
