# Tilstandsrapport

Enebolig

Blåveisstien 18 , 1866 BÅSTAD

Befaringsdato: 21.11.2025

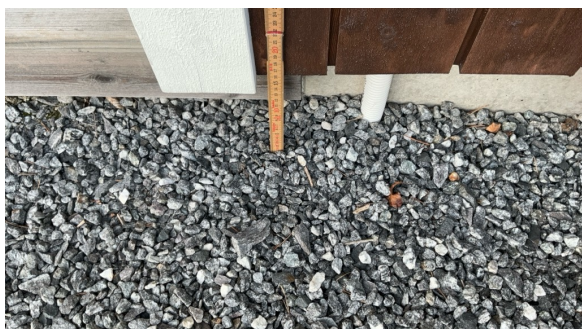
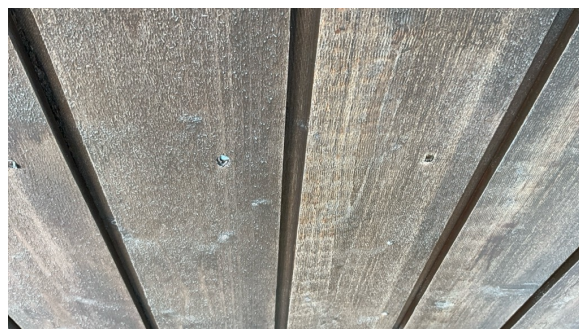
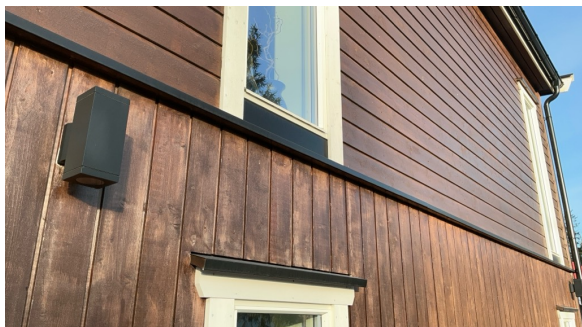
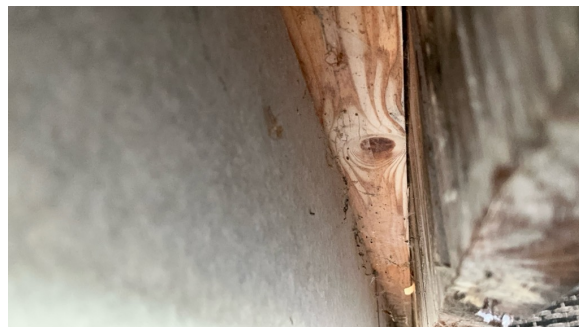
Det registreres stedvis brutt overflate rundt spikerhoder i kledningsbord på fasade. Brutt overflate ved spikerhoder gir økt risiko for fuktoppsug i treverket, samt oppsamling av smuss som kan føre til raskere nedbrytning av kledningen rundt innfestingspunktene. Kledning står stedvis for nærme terreng.

- Uten tilstrekkelig lufting bak bordkledningen kan fuktighet som trenger inn bak bordene eller gjennom veggen innenfra ikke tørke opp. Dette skaper ideelle forhold for råtesopp og muggvekst.

Kledningen har økt risiko for fuktpåkjenning fra regnsprut, snøsmelting etc. Viktig med overflatebehandling og eventuelt holdes fri for snø.

Anbefalte minste avstand fra kledning til bakken er 30 cm, og minste avstand til vannbrett 8 mm.

Det anbefales å fuge/olje over spikerhoder der de har brutt overflaten og overflatebehandle. Dette for å redusere risikoen for fuktskader og forlenge levetiden.

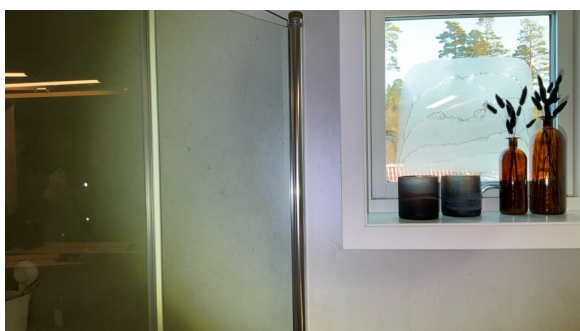
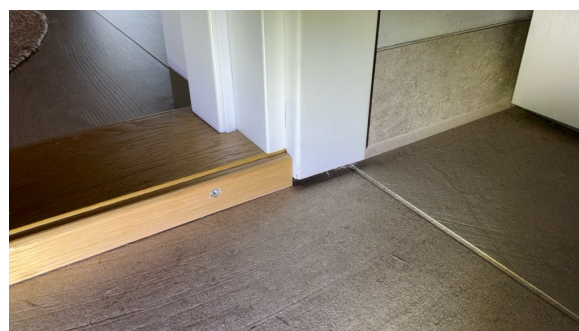
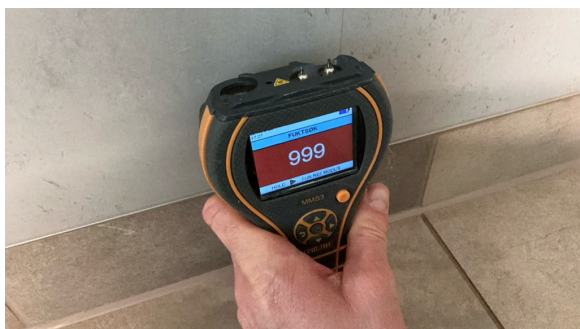
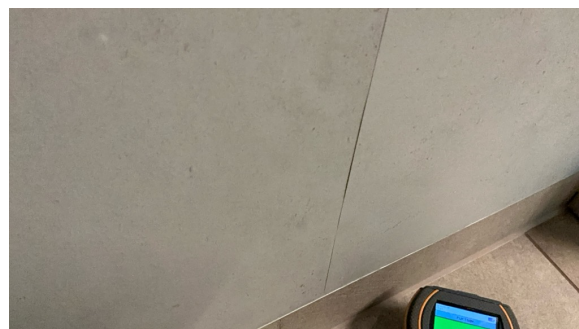
- Det er vindu/dør med ikke fuktbestandige materialer i våtsonen (ved vask, dusj, badekar, osv.), løsningen eller byggematerialet er uegnet.

Det er glipper/sprekker i våtromsplater i dusjsone.

Det ga indikasjon på fukt ved fuktsøk ved skjøter i dusjsone.

Dersom det ikke gjøres tiltak, kan dette medføre oppfukning, oppsvelling og forringelse av materialer over tid og fuktskader på tilstøtende konstruksjoner. Dersom våtromsplatene ikke er montert fagmessig, kan dette medføre utettheter som øker risikoen for fukttinntrengning bak platene. Over tid kan dette føre til oppfukning av tilstøtende konstruksjoner, noe som kan resultere i råteskader, muggvekst og eventuelle lekkasjer. Det gjøres ytterligere undersøkelse og utbedring.

- Uegnete materialer må fuktbeskyttes/utskiftes.

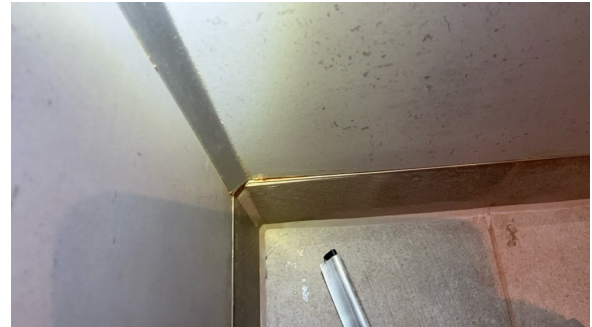
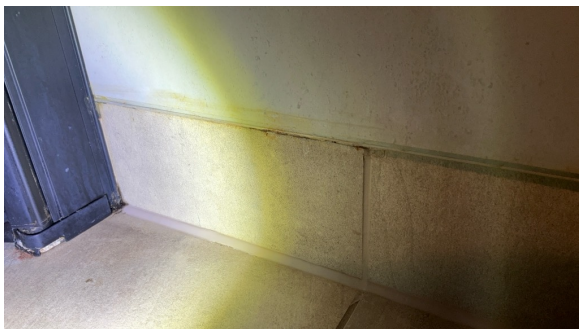
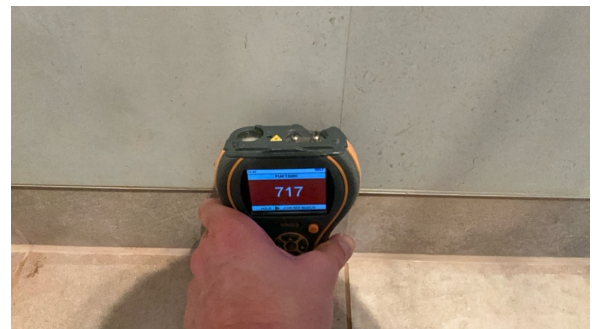
- Det er vindu/dør med ikke fuktbestandige materialer i våtsonen (ved vask, dusj, badekar, osv.), løsningen eller byggematerialet er uegnet.

Sprekker/hull i fug, manglende og enkel fug.

Ved fuksøk ga det indikasjon på fukt.

- Dersom det ikke gjøres tiltak, kan dette medføre oppfukning, oppsvelling og forringelse av materialer over tid og fukskader på tilstøtende konstruksjoner.
- Uegnede materialer må fuktbeskyttes/utskiftes.

Ytterligere undersøkelse og utbedring.

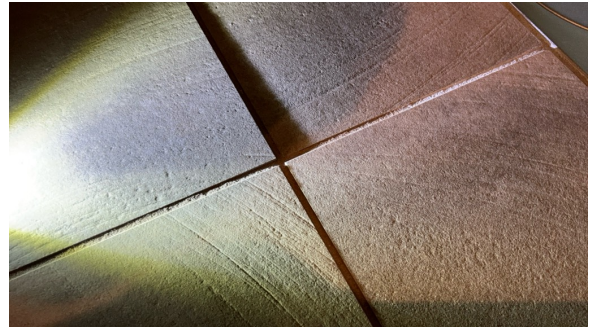
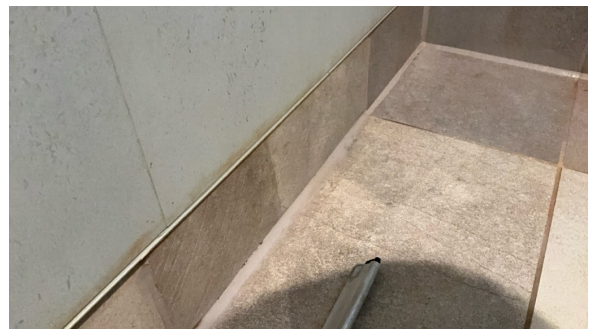
- Det er påvist avvik i fallforhold til sluk i forhold til krav i forskrift på byggetidspunktet.

Anbefaler membrankant ved terskel.
