# Tilstandsrapport

Enebolig

Blåveisstien 18 , 1866 BÅSTAD

Befaringsdato: 21.11.2025

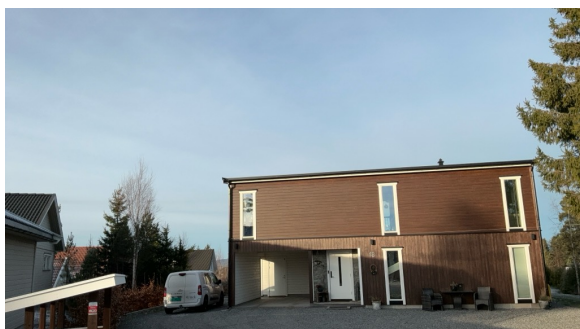
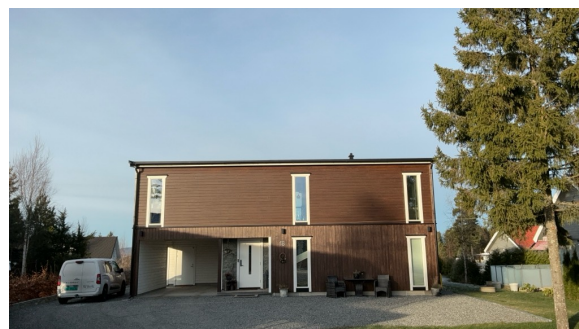
Taktekkingen er av takpapp e.l. Taket er besiktiget fra bakkenivå.

Taket kan ikke ses fra bakkenivå og kan derfor ikke vurderes. Det er også for høyt for å bestige med stige.

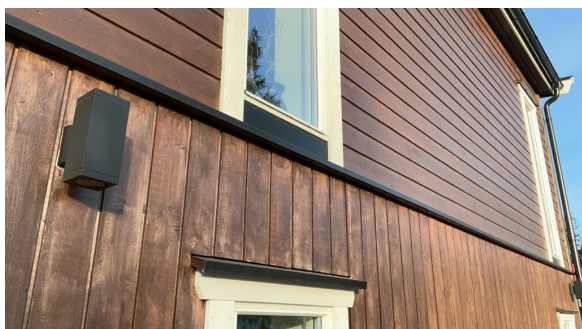
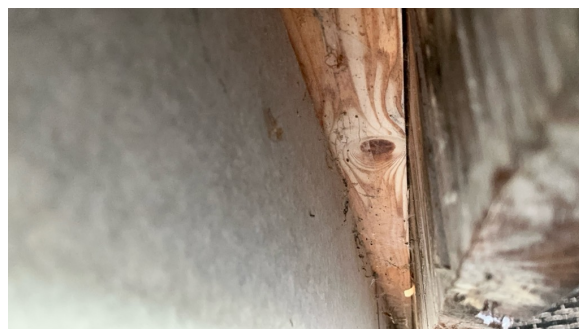
Veggene har bindingsverkskonstruksjon fra byggeår. Fasade/kledning har stående og liggende bordkledning.

Det registreres stedvis brutt overflate rundt spikerhoder i kledningsbord på fasade. Brutt overflate ved spikerhoder gir økt risiko for fuktoppsug i treverket, samt oppsamling av smuss som kan føre til raskere nedbrytning av kledningen rundt innfestingspunktene. Kledning står stedvis for nærme terreng.

Kledningen har økt risiko for fuktpåkjenning fra regnsprut, snøsmelting etc. Viktig med overflatebehandling og eventuelt holdes fri for snø.

Anbefalte minste avstand fra kledning til bakken er 30 cm, og minste avstand til vannbrett 8 mm.

Det anbefales å fuge/olje over spikerhoder der de har brutt overflaten og overflatebehandle. Dette for å redusere risikoen for fuktskader og forlenge levetiden.

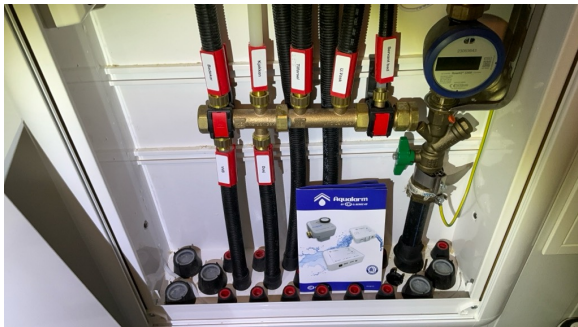
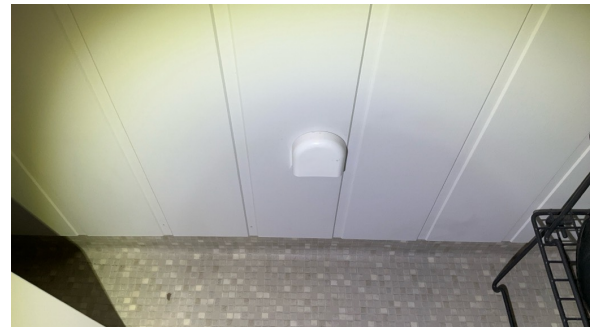
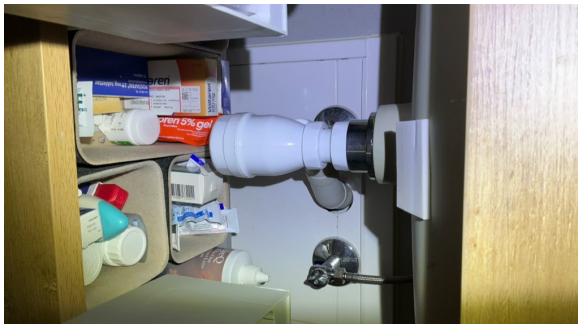
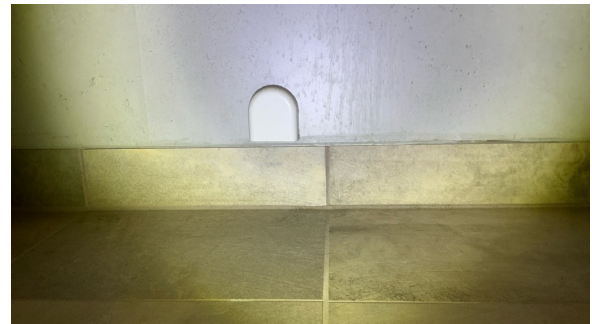
Stoppekran plassert på/i rørskap.

Rørskap under servant på bad er ikke tilgjengelig for inspeksjon. Synlig siklemik for lekkasjevann under servant.
