Tilstandsrapport

Enebolig

Blåveisstien 18 , 1866 BÅSTAD

Befaringsdato: 21.11.2025

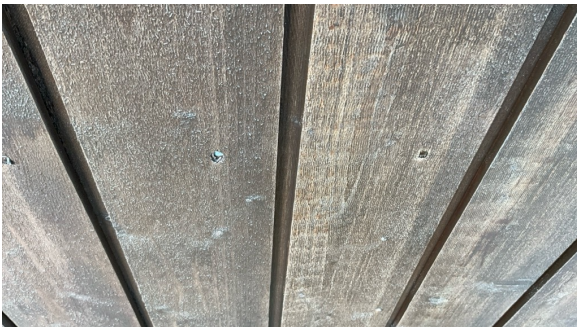
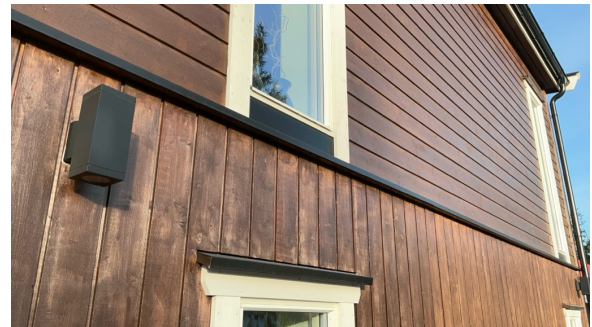
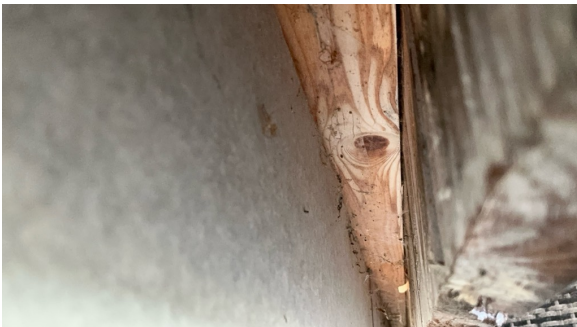
Det registreres stedvis brutt overflate rundt spikerhoder i kledningsbord på fasade. Brutt overflate ved spikerhoder gir økt risiko for fuktoppsug i treverket, samt oppsamling av smuss som kan føre til raskere nedbrytning av kledningen rundt innfestingspunktene.

- Uten tilstrekkelig lufting bak bordkledningen kan fuktighet som trenger inn bak bordene eller gjennom veggen innenfra ikke tørke opp. Dette skaper ideelle forhold for råtesopp og muggvekst.
- Det bør foretas tiltak for å bedre lufting av kledningen.
- Lokal utbedring må utføres.

Kledningen har økt risiko for fuktpåkjenning fra regnsprut, snøsmelting etc. Viktig med overflatebehandling og eventuelt holdes fri for snø.

Det anbefales å fuge/olje over spikerhoder der de har brutt overflaten og overflatebehandle. Dette for å redusere risikoen for fuktskader og forlenge levetiden.

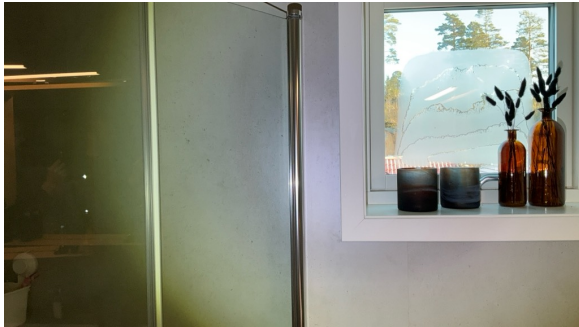
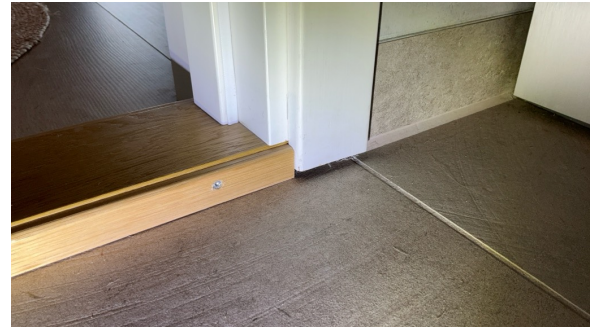
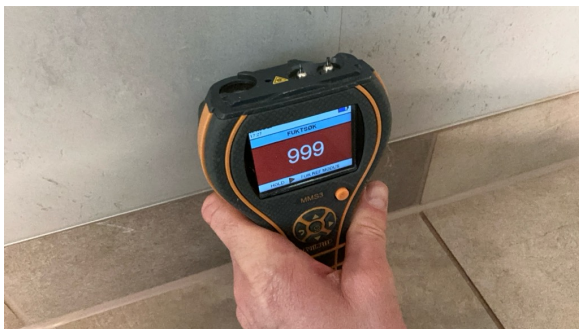
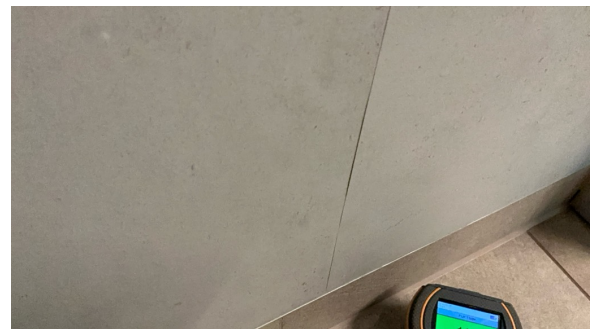
Det er glipper/sprekker i våtromsplater i dusjsone.
Det ga indikasjon på fukt ved fuktsøk ved skjøter i dusjsone.

- Tiltak:
Dersom det ikke gjøres tiltak, kan dette medføre oppfukning, oppsvelling og forringelse av materialer over tid og fuktskader på tilstøtende konstruksjoner. Dersom våtromsplatene ikke er montert fagmessig, kan dette medføre utettheter som øker risikoen for fuktinntrengning bak platene. Over tid kan dette føre til oppfukning av tilstøtende konstruksjoner, noe som kan resultere i råteskader, muggvekst og eventuelle lekkasjer. Det gjøres ytterligere undersøkelse og utbedring.

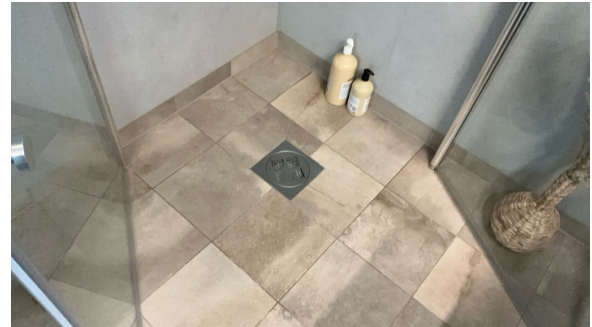
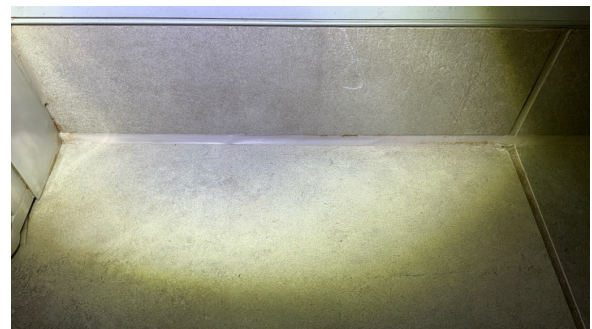
TG.2 Overflater Gulv

- Det er påvist avvik i fallforhold til sluk i forhold til krav i forskrift på byggetidspunktet.

- Det må foretas utbedring av fallforhold.
- Et bad med manglende/reduert fall til sluk blir mindre funksjonelt og sikkert for brukeren. Dette kan medføre stående vann på gulvet, vann som ikke ledes effektivt til sluket, økt risiko for at vann renner ut av rommet og redusert sklisikkerhet på gulvet.

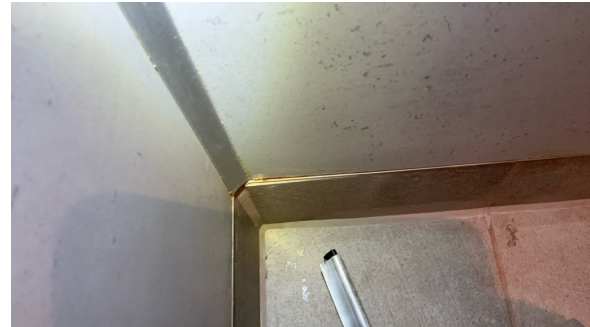
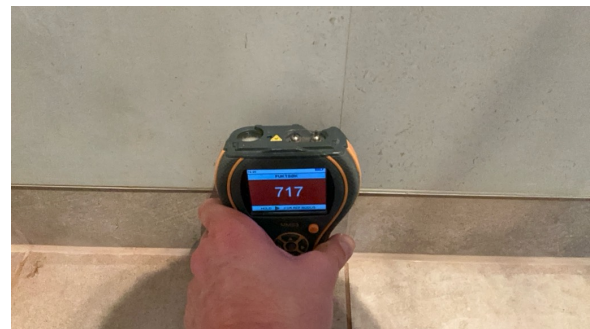
Sprekker/hull i fug, manglende og enkel fug.

Ved fuktsøk ga det indikasjon på fukt.

Ytterligere undersøkelse og utbedring.

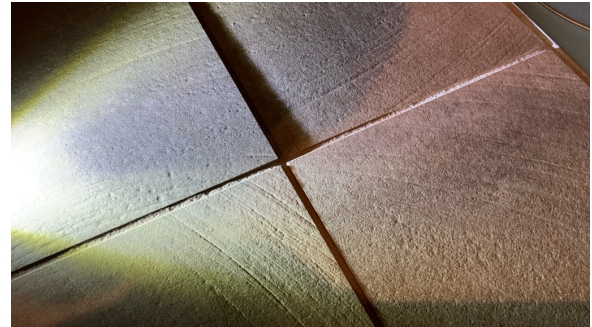
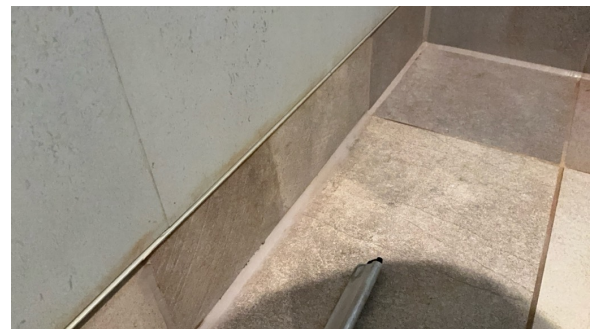
TG.2 Overflater Gulv

- Det er påvist avvik i fallforhold til sluk i forhold til krav i forskrift på byggetidspunktet.

Anbefaler membrankant ved terskel.
