Tilstandsrapport

Tomannsbolig

Smibekkveien 8 E, 3750 DRANGEDAL

Befaringsdato: 16.05.2024

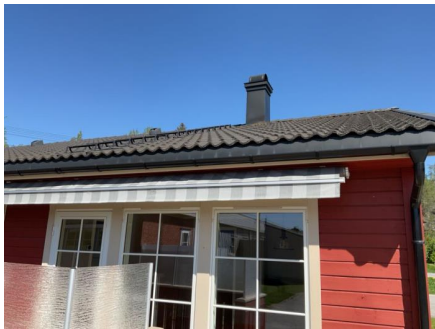
! TG 3 Nedløp og beslag

Takrenner og nedløp av plastbelagt stål.

Vurdering av avvik:

- Det mangler snøfangere på hele eller deler av taket, noe som var krav på byggemeldingstidspunktet.

Fra TEK 97:
§ 7-45 Nedfall fra byggverk Snø- og isdannelser på bygninger som kan medføre fare for ras mot beferdet område, skal hindres og sikres. Beferdet område i denne sammenheng er de steder folk normalt beveger seg om vinteren. Atkomst til bygning, inngangspartier etc. må vies særlig omhu.

- Det må monteres snøfangere for å oppfylle byggeårets krav.

Kostnadsestimat: 10 000 - 50 000

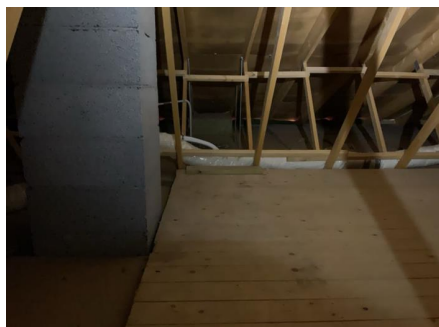
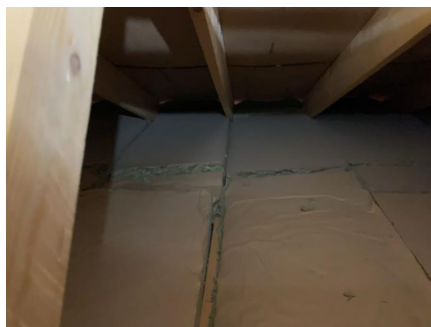
! TG 2 Takkonstruksjon/Loft

Det er saltak i trekonstruksjon.

- Det er begrenset/dårlig ventilering av takkonstruksjonen.

Det er redusert lufting der isolasjonen/rafteappen buler/ligger for nær undertaket og reduserer luftespalten.

Luftespaltene må gjenopprettes.

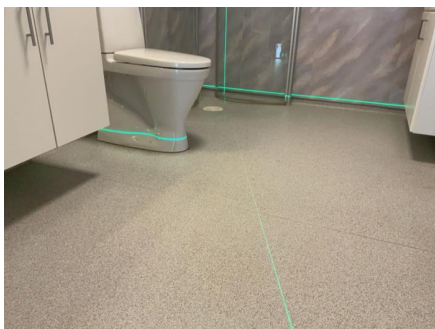
TG 2 Sluk, membran og tettesjikt

Det er plastsluk og synlig belegg som membran.

- Mer enn halvparten av forventet brukstid er passert på membranløsningen.

- Overvåk tilstanden jevnlig. For å få tilstandsgrad 0 eller 1 må tettesjiktet skiftes ut, men tidspunktet for når dette er nødvendig er vanskelig å si noe om.

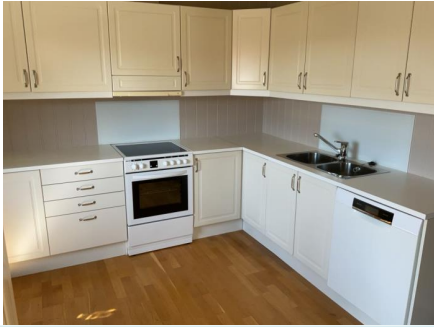
TG 2 Avtrekk

Det er avtrekk via mekanisk avtrekksanlegg i boenheten.

Avtrekksviften fungerer ikke.

Tiltak er beskrevet under punktet «Ventilasjon».

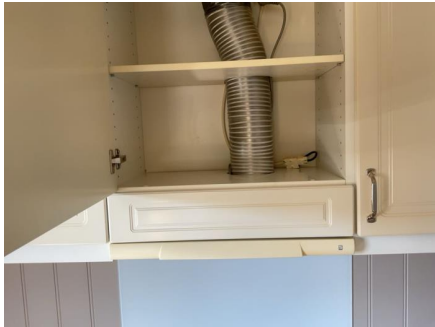
TG 3 Ventilasjon

Det er mekanisk avtrekk fra bad og kjøkken. Øvrig ventilasjon er via luftespalter i vinduene.

- Avtrekksvifte er defekt.

Avtrekksviften må repareres eller skiftes.

Kostnadsestimat: 10 000 - 50 000
