# Tilstandsrapport

Boligbygg med flere boenheter

Mor Go'hjertas vei 17, 0469 OSLO

Rapportdato: 12.11.2025

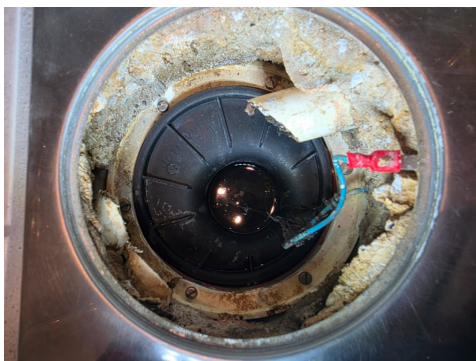
#### TG 2 Sluk, membran og tettesjikt

- Mer enn halvparten av forventet brukstid er passert på membranløsningen.

- Overvåk tilstanden jevnlig. For å få tilstandsgrad 0 eller 1 må tettesjiktet skiftes ut, men tidspunktet for når dette er nødvendig er vanskelig å si noe om.
- Det er viktig å merke seg at levetiden til en membran varierer basert på kvalitet, installasjon og bruk. Eldre membraner kan bli sprø og sprekke opp, noe som fører til at de mister sin vanntettende funksjon. Dette kan resultere i vannlekkasjer gjennom vegger og gulv og fuktskader.

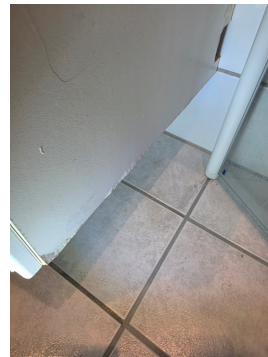
- Det er påvist skader på innredning.

Svelleskade på innredning.

- Det er ikke behov for utbedringstiltak.

Ny eier må selv vurdere å skifte innredning. Det fungerer helt fint med disse svellemerkene.

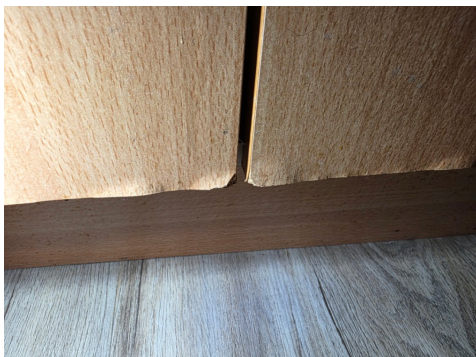
- Det er påvist skader på overflater/kjøkkeninnredning utover normal slitasjegrad.

Kjøkkenet er funksjonelt, men er av eldre årgang. Ny eier må selv vurdere å bytte innredning.
