Tilstandsrapport

2-roms andelsleilighet

Fairbanksveien 12, 8610 MO I RANA

Befaringsdato: 05.03.2025

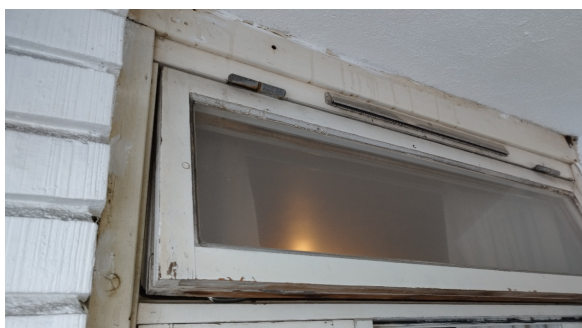
- Det er påvist at enkelte vinduer er vanskelig å åpne/lukke.
- Karmene i vinduer er slitte og det er sprekker i trevirket.

Vinduene har en del slitasje utover hva en kan forvente.

Hakk og sår samt avflasket maling.

Avflasket maling i karmen/vindusbrettet i stuen.

- Det må foretas lokal utbedring.
- Det må påregnes noe vedlikehold og at enkelte vinduer må skiftes ut.

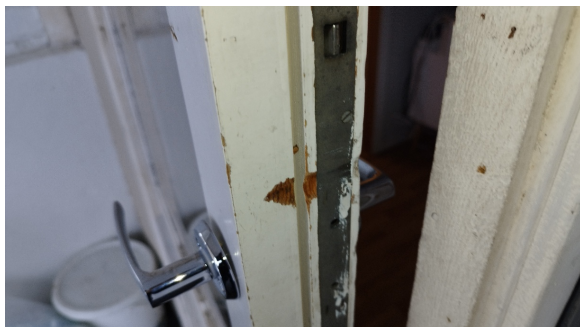
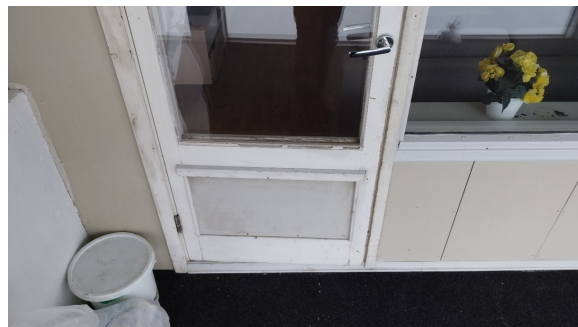
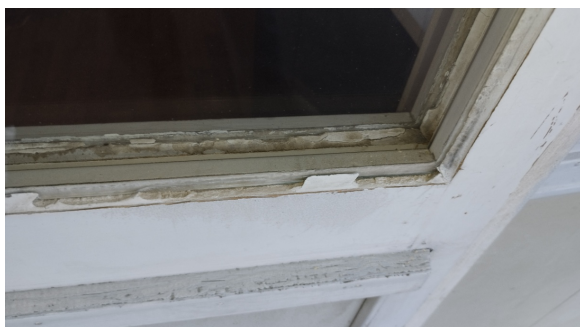
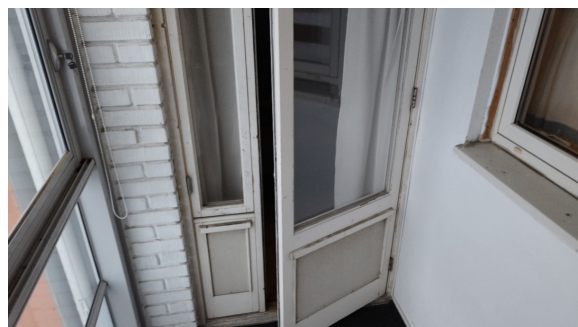
- Karmene i dører er værslitte utvendig og det er sprekker i trevirket.

Manglende vinduskitt rundt glasset på døren ved stuen.
Terrassedørene har en del slitasje, hakk, merker og avflasset maling.
Terrassedørene bør skiftes.

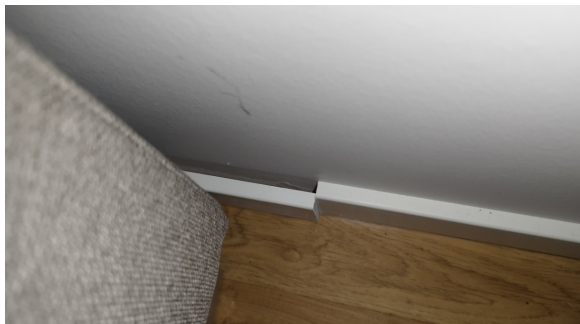
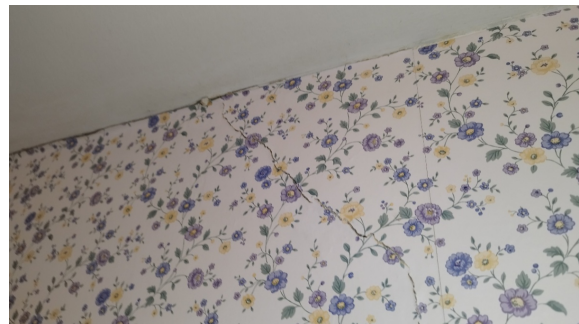
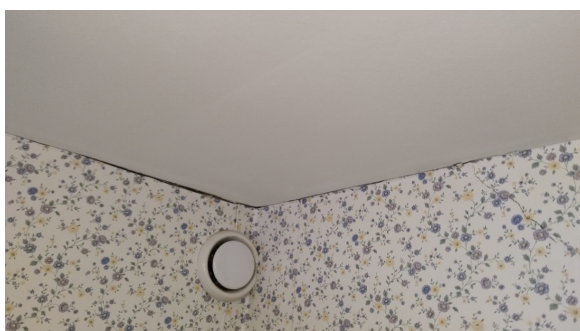
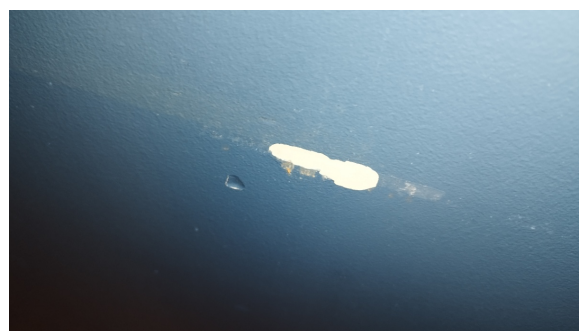
- Overflater har en del slitasjegrad utover det en kan forvente.

En del hakk og sår i veggen på soverommet.

Sprekk i veggen i boden.

Det mangler omramming rundt døren inn til boden, samt en gulvlist i boden ved soverommet.

Det mangler lister på kjøkkenet.

Løs list i stuen.

Løs murpuss på soverommet.

Overflater bør utbedres eller skiftes.

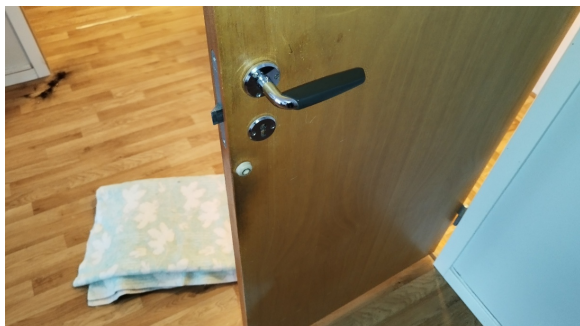
Dørene er gamle og har en del slitasje.

Vedlikehold av dørene må påregnes. Utskifting bør vurderes.

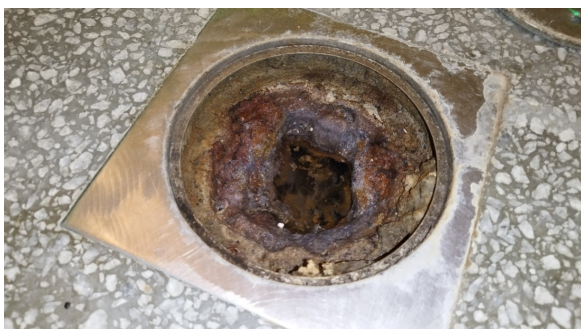
- Våtrommet må oppgraderes for å tåle normal bruk etter dagens krav.

En må forvente generell oppgradering av våtrommets tettesjikt/membran for at våtrommet skal tåle en normal bruk etter dagens krav (tett våtsone). En samlet TG 3 for rommet er satt med bakgrunn i alder og manglende tetthet i våtsonen på rommet.

Det er ikke vannlås på avløpet fra servanten.

Det er ikke tilfredstillende tettesjikt på våtrommet.

Kontroll av sluken.

- Våtrommet må totalrenoveres. Alle forhold med tettesjikt, våtsone, sluk m.m. må dokumenteres.

Kostnadsestimat: 100 000 - 300 000

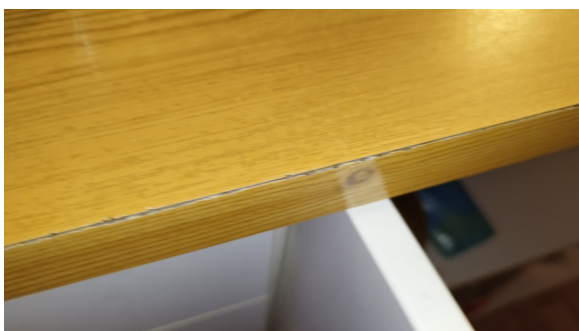
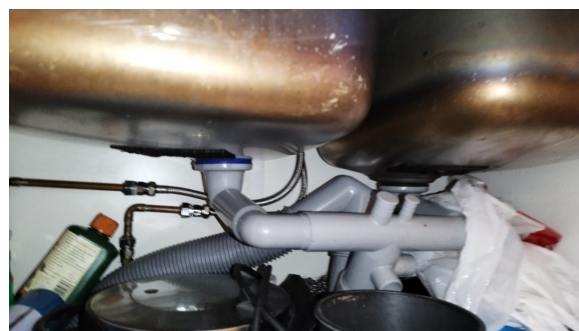
Det er en del hakk og sår i skroget under oppvaskkummen samt på benkeplaten.

Kontroll av røropplegget.

Kjøkkenet er av eldre dato og oppgradering må påregnes.
