Tilstandsrapport

Enebolig

Hvalsveien 19, 3160 STOKKE

Befaringsdato: 26.02.2025

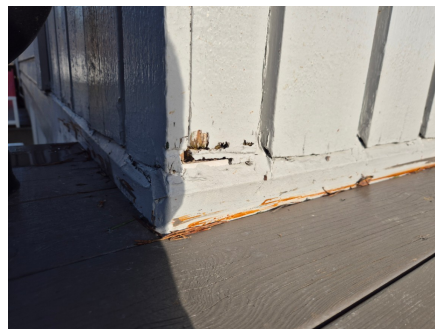
Det er påvist manglende musesperre bak kledningsbord på stående kledning, noe som kan gi tilgang for skadedyr.

Mangler musesperre bak kledningsbord.

Råte i kledningsbord.

Det anbefales å etablere riktig lufting, montere musesperre og skifte ut råteskadet kledning.

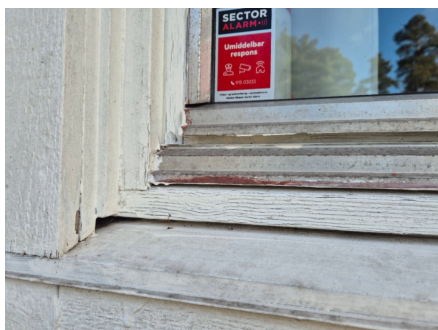
Tidspunkt for utskifting av vinduer nærmer seg.

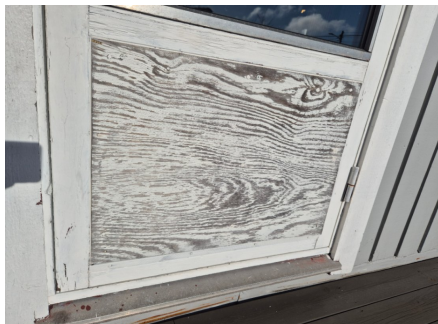
Terrassedør fra stue.

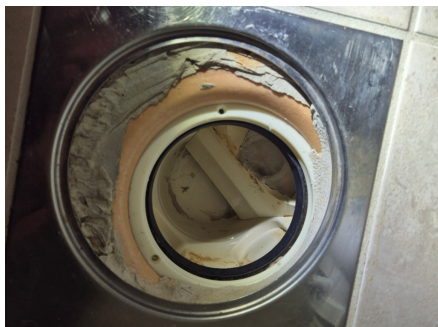
- Overvåk tilstanden jevnlig. For å få tilstandsgrad 0 eller 1 må tettesjiktet skiftes ut, men tidspunktet for når dette er nødvendig er vanskelig å si noe om.

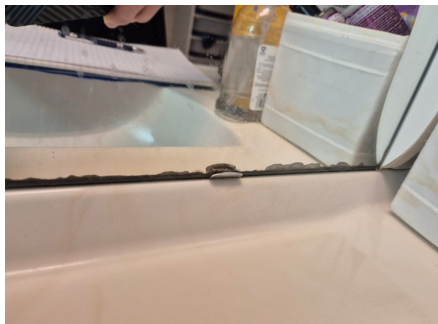
Speilet har noe korrosjon i nedre kant.

Korrosjon i nedre kant.

Speil bør skiftes ut for å lukke avvik.

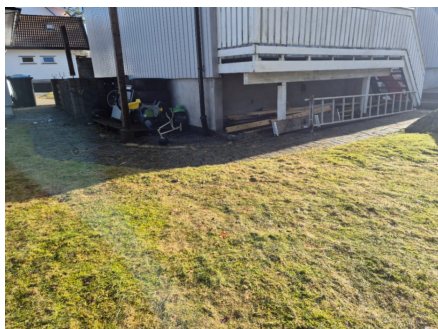
Det er viktig at terrenget heller riktig i områder ved grunnmuren, nemlig at det er tilfredsstillende hellingsgrad ut fra grunnmuren. Overflatevann skal hurtigst mulig vekk for å unngå unødvendige fuktbelastninger på utvendig fuktsikring og drenering.

Det anbefales arrondere terreng rundt bygning slik at det etableres fall fra bygget eller alternative tiltak.
Ideelt bør det være fall på 1:50 på 3 meter ut fra bygning.

Dette arbeidet anbefales utført samtidig med eventuell redrenering av boligen.
