Tilstandsrapport

Boligbygg med flere boenheter

Nordvikvegen 267, 2316 HAMAR

Rapportdato: 13.06.2024

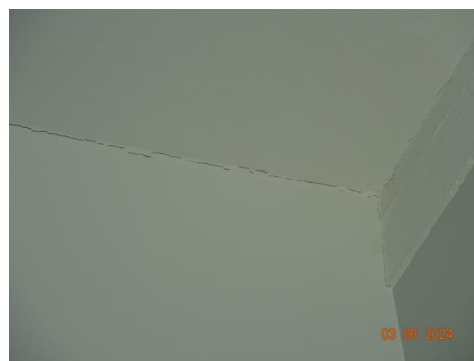
Overflater - 2

Det er påvist oppsprekking i overgang overflater/himling.
Noe oppsprekking i hjørner.

Det er påvist misfarging i overgang vegg/betongbjelke i himling over soverom.

Anbefaler ytterligere undersøkelser.

- Det må foretas tiltak for å lukke avviket.

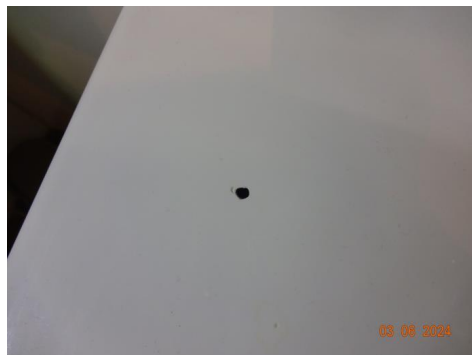
- Det er ikke påvist tilfredsstillende løsning for å synliggjøre lekkasje fra innebygget systerne.
- Det er påvist andre avvik:

Hull i servant bør repareres.

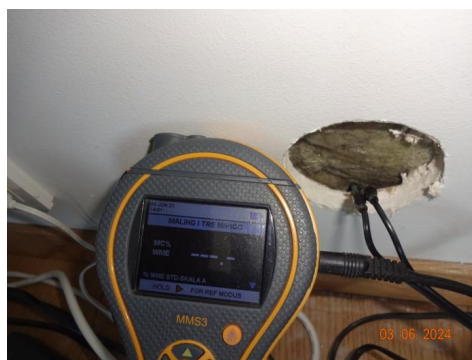
TG 1 Tilliggende konstruksjoner våtrom

Hulltaking er foretatt nederst på delevegg mot våtsonen. Ved bruk av fuktmåler ble det ikke registrert unormale verdier.

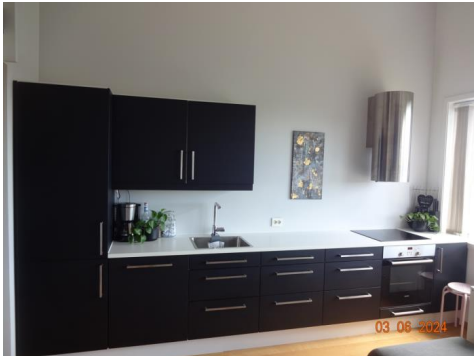
Oppsprekking i silikon i overgang benkeplate/benkerygg.

- Det må foretas tiltak for å lukke avviket.

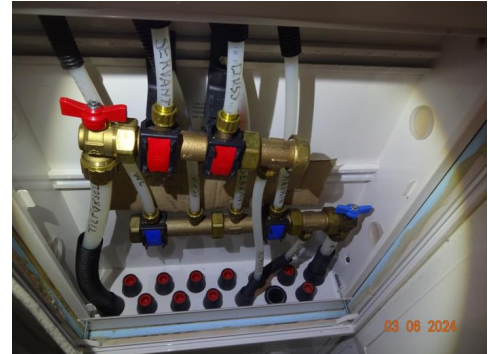
Stoppekran plassert i fordelerskap.
Koblingskap for vannrør i vegg på bad/vaskerom.
Vannledninger av rør i rør.
Etablert drengåpning for eventuelt lekkasjevann.

- Det må monteres tettemuffer i enden av varerørene.
