# Tilstandsrapport

Enebolig

Mosletta 16, 3660 RJUKAN

Befaringsdato: 12.05.2025

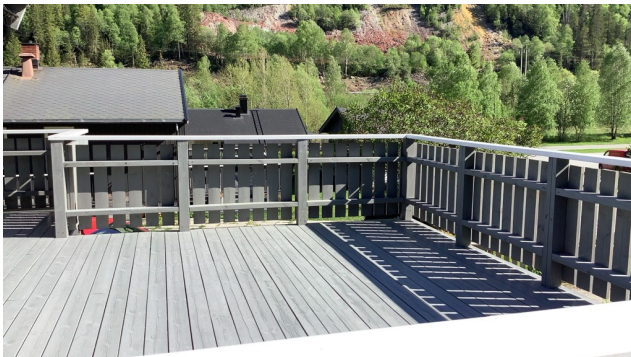
### ! TG 3 Utvendige trapper

Det er etablert trapp for adkomst til veranda mot vest.

- Rekkverk må monteres for å lukke avviket.

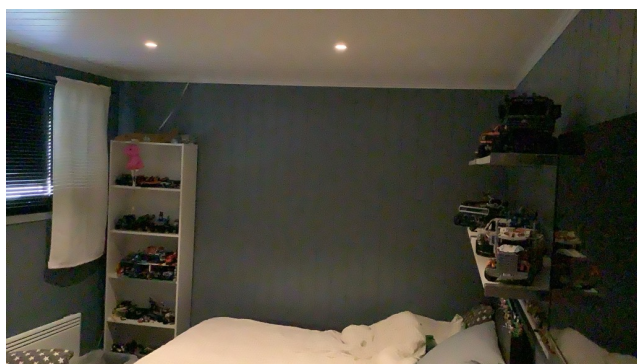
## ! TG 2 Etasjeskille/gulv mot grunn

Etasjeskiller er av trebjelkelag og støpt betong i kjeller.  
Avvik er målt i kjeller.

- Det er målt høydeforskjell på mellom 15-30 mm gjennom hele rommet. Tilstandsgrad 2 gis med bakgrunn i standardens krav til godkjente måleavvik.

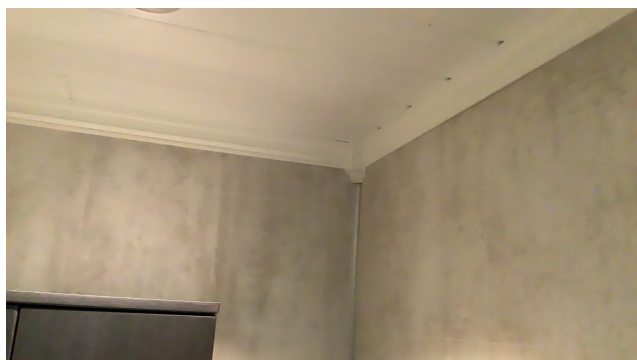
## ! TG 2 Overflater Gulv

- Det er påvist avvik i fallforhold til sluk i forhold til krav i forskrift på byggetidspunktet.

- Til tross for avviket i fall/høydeforskjell til sluk, vil gulvet fortsatt kunne lede vann mot sluket, men med redusert effektivitet. Dette kan potensielt øke risikoen for vannansamling i enkelte områder av badet.
- Et bad med manglende/ redusert fall til sluk blir mindre funksjonelt og sikkert for brukeren. Dette kan medføre stående vann på gulvet, vann som ikke ledes effektivt til sluket, økt risiko for at vann renner ut av rommet og redusert sklisikkerhet på gulvet.

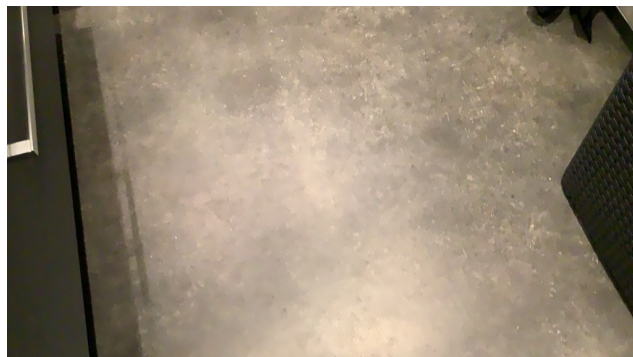
## ! TG 2 Sluk, membran og tettesjikt

- Tilgang til sluk må bedres både for inspeksjon og rengjøring.
- Når sluket har begrenset tilgang, er det vanskelig å rengjøre sluket og å inspisere den for å oppdage skader i membranen/fuger rundt sluket, som er avgjørende for å forhindre lekkasjer.

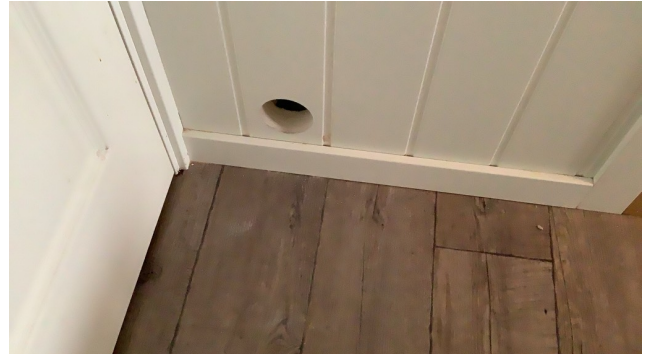
## KJELLER > BAD/VASKEROM

Det mangler dør inn til varmtvannstank og tekniske installasjoner.  
Det er montert treverk rett ned på gulvflate som kan medføre skader om vann tilkommer.

Treverk fjernes og veggskive settes på vannbestandig materiale.

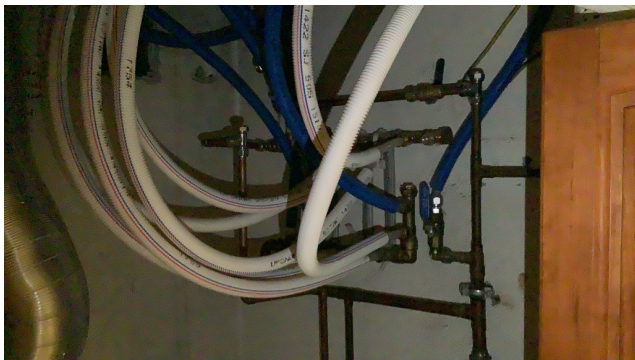
## ! TG 2 Avløpsrør

Det er avløpsrør av plast.

- I forbindelse med oppgradering av våtrom vil det være naturlig med utskiftning av rør.
- Eldre avløpsrør har blant annet større sannsynlighet for lekkasjer, noe som kan føre til omfattende og kostbare vannskader i boliger.

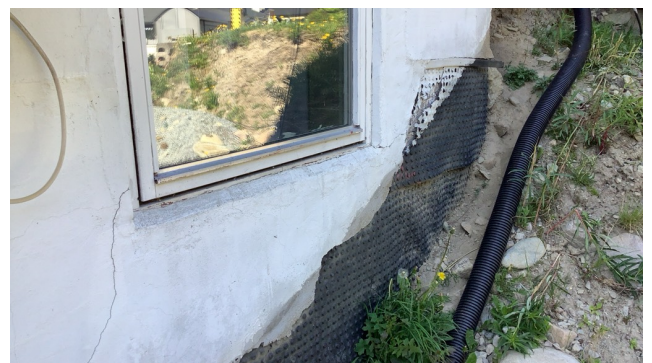
## ! TG 2 Grunnmur og fundamenter

Bygningen har grunnmur i lettklinkerblokker.

- Det er registrert horisontalriss som er symptom på jordtrykk.
- Det er registrert skråriss som er symptom på setninger.

- Påviste skader må utbedres.
- Lokal utbedring må utføres.

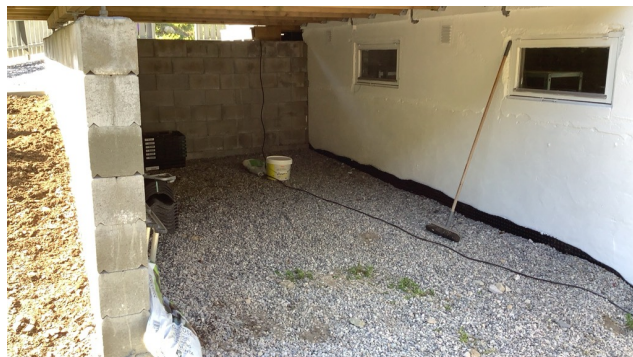
## ! TG 2 Terrengforhold

Terrenget er arrondert rundt bolig med beplantning og gress.
