# Tilstandsrapport

3-roms leilighet med balkong

Gøteborggata 33 K, 0566 OSLO

Oppdragsnr.: 22052-25179

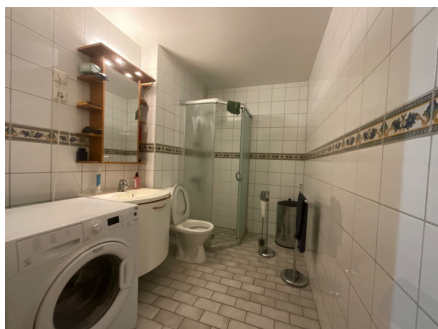
## 2. ETASJE > BAD

- Det er avvik:
- Det er registrert svertesopp i silikonfuge i overgang mellom gulv og vegg. I tillegg er det flere sprukne veggfliser.
- Tilstandsgrad er satt ut fra bygningsdelenes og overflatenes alder samt underliggende konstruksjoner.
- Det er ikke kjent om det er benyttet membran/tettesjikt i konstruksjonene, eller hvordan dette er løst.

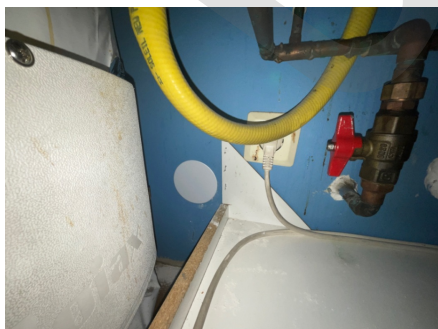
Det ble utført hulltaking i tilstøtende rom (kjøkken), uten unormale avvik.

Det ble i tillegg, rutinemessig søkt etter fukt i dusjonens vegger med fuktindikator (Protimeter SM) på befaringen, og det var ingen indikasjoner på fukt. Fuktøk gir kun en indikasjon og må ikke oppfattes som en garanti for baderommet. Gulv måles ikke.

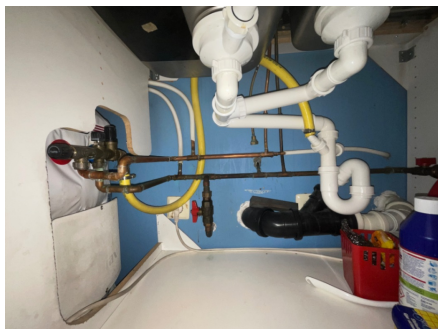
Det er ikke behov for utbedringstiltak siden anlegget fungerer i dag, men ut ifra alder kan skader plutselig oppstå på eldre anlegg. Ifm. oppgradering av våtrom vil det være naturlig med utskiftning av rør.

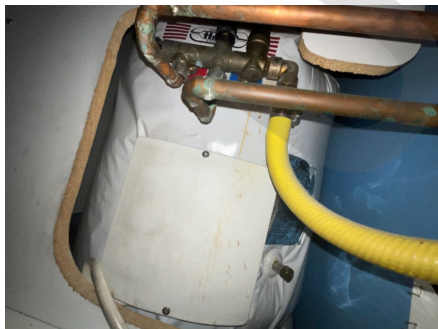
Det bør etableres tilfredsstillende avrenning eller lekkasjesikring ved varmtvannstank.  
Ellers er det ikke behov for utbedringstiltak siden tanken fungerer i dag, men ut ifra alder kan skader plutselig oppstå på eldre tanker.
