# Tilstandsrapport

3-roms leilighet med balkong

Gøteborggata 33 K, 0566 OSLO

Befaringsdato: 25.08.2025

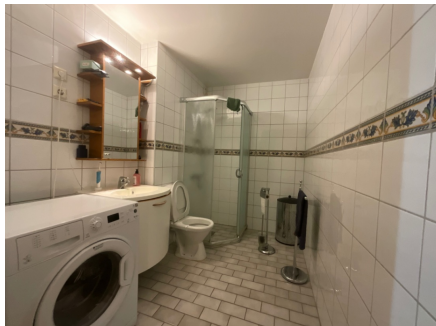
## 2. ETASJE > BAD

- Det er avvik:
- Det er registrert svertesopp i silikonfuge i overgang mellom gulv og vegg. I tillegg er det flere sprukne veggfliser.
- Tilstandsgrad er satt ut fra bygningsdelenes og overflatenes alder samt underliggende konstruksjoner.
- Det er ikke kjent om det er benyttet membran/tettesjikt i konstruksjonene, eller hvordan dette er løst.

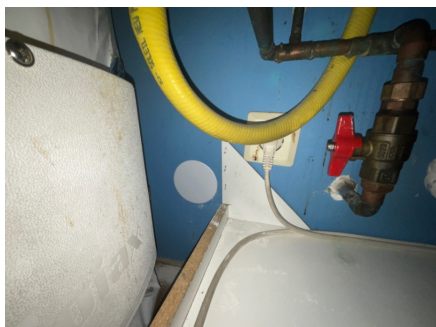
## 2. ETASJE > KJØKKEN

Selv om det ikke var et krav da kjøkkenet ble installert, anbefales det nå generelt å installere vannstopper med sensor og magnetventil samt en komfyrvakt for økt sikkerhet og forebygging av skader.

Tilstandsgrad satt ut fra helhetlig vurdering av rommet og innredning.

Det ble rutinemessig søkt etter fukt på typisk fuktutsatte steder med fuktindikator (Protimeter SM) på befaringen og det var ingen indikasjoner på fukt.
