Tilstandsrapport

📍 Øyungsvegen 39 , 2034 HOLTER

gnr. 83, bnr. 23

Oppdragsnr.: 22668-1013

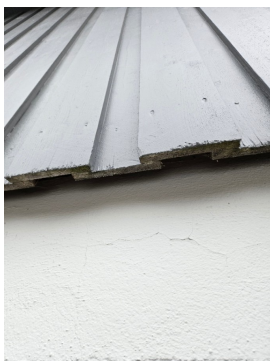
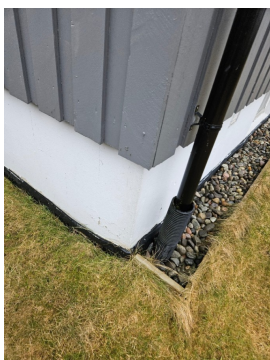
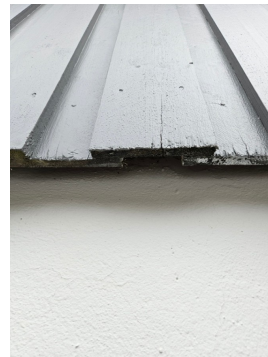
Ytterkledningen vurderes å ha normal slitasje etter alder og vær, men det er stedvis tørrsprekker i enkelte panelbord og panelkledningen er fra 1984.

Årsak: Tørrsprekker og slitasje skyldes naturlig aldring, eksponering for vær og vind, samt manglende vedlikehold over tid.

Risiko: Tørrsprekker kan medføre økt risiko for fuktinntrengning, som igjen kan føre til råteskader og redusert levetid på panelbordene.

Konsekvens: Ved vedvarende fuktpåvirkning kan det oppstå behov for utbedringer eller utskifting av panelbordene.

Anbefalt tiltak: Det anbefales å vurdere jevnlig vedlikehold, for eksempel male eller overflatebehandle, og å utbedre eventuelle panelbord med sprekker for å hindre ytterligere skade.

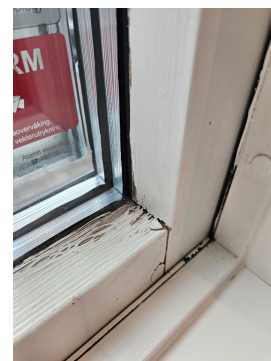
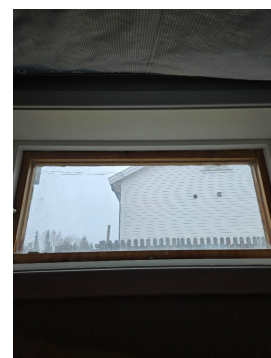
Det er ett vindu på badet i underetasjen og vinduet har noe fuktmerker.

Årsak: Fuktmerkene skyldes sannsynligvis kondens og utilstrekkelig ventilasjon på badet, samt mulig påvirkning fra vandamp over tid. Dette kan også være et resultat av mangelfull tetting rundt vinduet eller mindre lekkasjer fra utsiden.

Risiko: Vedvarende fukt kan føre til råteskader i vindusrammen, muggdannelse og dårlig innelima. Dette øker risikoen for ytterligere bygningsmessige skader dersom problemet ikke utbedres.

Konsekvens: Tilstanden kan medføre behov for reparasjoner eller utskifting av vindusrammen.

Anbefalt tiltak: Det anbefales å vurdere ventilasjonen på badet, kontrollere og utbedre tetting rundt vinduet, samt behandle og tørke områder med fuktmerker. Ved behov bør det vurderes utskifting av skadde deler for å forhindre videre skade, utført av en fagperson.

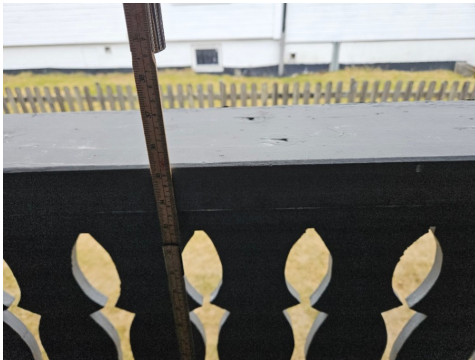
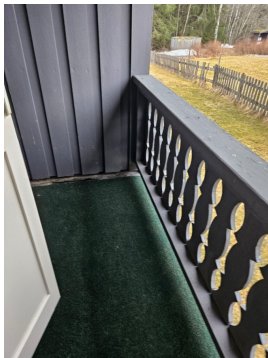
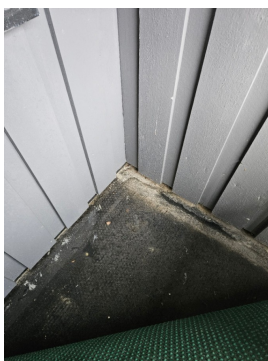
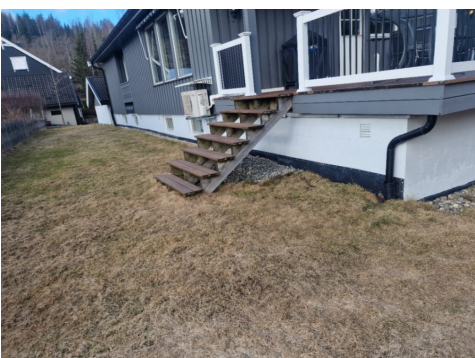
Terrassebord har stedvis mye tørrsprekker, trekkverk har vær- og aldersslitasje som stedvis avflassing av maling.

Årsak: Tørrsprekker og avflassing av maling skyldes langvarig eksponering for vær og vind, kombinert med naturlig aldring av materialene.

Risiko: Tørrsprekker og avflassing øker risikoen for fuktinntrengning og råte, samt at skader kan svekke sikkerheten i rekkverket.

Konsekvens: Forholdene kan medføre behov for reparasjon eller utskifting av berørte deler.

Anbefalt tiltak: Det anbefales å vurdere å utbedre tørrsprekker og avflassing ved nødvendig overflatebehandling og å bytte ut de skadede delen av rekkverket. En fagperson bør vurdere omfanget og utføre reparasjoner for å sikre både funksjon og levetid.

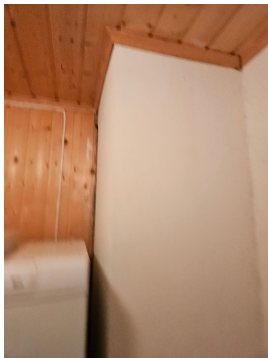
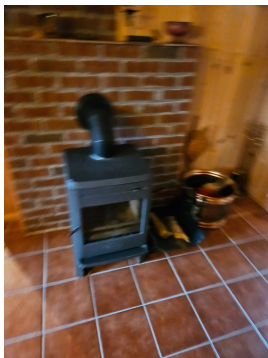
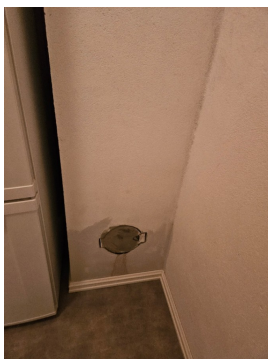
Skorsteinen og peisovnen vurderes å være i god stand uten noen synlige skader. Hjemmelshaver fremlegger tilsynsrapport uten avvik. Men det avdekkes noe rennemerker på sotluke i bod i underetasjen, og skorsteinen er i fra 1984.

Årsak: Rennemerker på sotluken kan skyldes kondens eller fukt som har trengt inn over tid, ofte som følge av manglende eller ufullstendig tetting rundt sotluken eller naturlig aldring av materialene. Slitasje og normal bruk kan også medføre slike spor på eldre installasjoner.

Risiko: Dersom rennemerker skyldes fukt, kan dette føre til økt risiko for korrosjon, svekkelse av konstruksjonen eller sotsamlinger som kan påvirke trekk og brannsikkerhet. Skjulte feil kan utvikle seg dersom problemet ikke utbedres.

Konsekvens: Over tid kan ubehandlet fukt og slitasje føre til behov for reparasjon eller utskifting av deler av skorsteinen, og kan også medføre økt brannfare hvis sot eller fukt får utvikle seg.

Anbefalt tiltak: Det anbefales å få sotluken og området rundt kontrollert av fagperson, samt gjennomføre nødvendig vedlikehold for å forhindre ytterligere fuktinntrenging. Regelmessig tilsyn og feiing bør utføres for å ivareta sikkerheten og skorsteinens funksjon over tid.

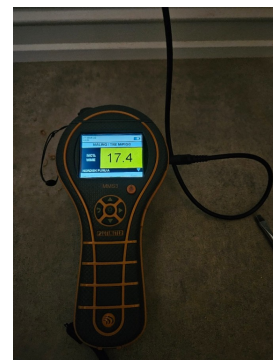
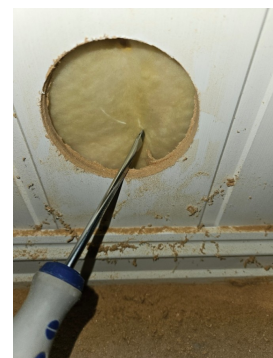
- Det er gjennom målinger påvist høyt fuktnivå i trevegger i underetg./kjeller, det er derfor ikke foretatt hulltaking

På befaringsstidspunktet ble det fuktmålt forhøyde fuktverdier i bunnsvill i yttervegg og det ble også avdekket dampsperre (plast) foran isolasjonen.

Årsak: Forhøyet fuktinnhold kan skyldes mangelfull drenering eller at dampspærren er montert feil, noe som hindrer naturlig uttørking av konstruksjonen. I tillegg kan ytre påvirkninger som nedbør og manglende lufting ha bidratt til fuktoppbygging.

Risiko: Vedvarende fukt kan føre til sopp- og råteskader i treverket, og redusere levetiden på konstruksjonen. Det kan også medføre dårlig innneklima og økte rehabiliteringskostnader.

Konsekvens: Dersom fuktproblemet ikke utbedres, vil det kunne oppstå omfattende skader på bunnsvill og tilstøtende konstruksjoner, som igjen kan kreve større reparasjoner.

Anbefalt tiltak: Det anbefales å få fagperson til å foreta ytterligere undersøkelser, inkludert åpning av konstruksjonen og fuktmåling, for å kartlegge omfanget og identifisere nødvendige tiltak for utbedring.

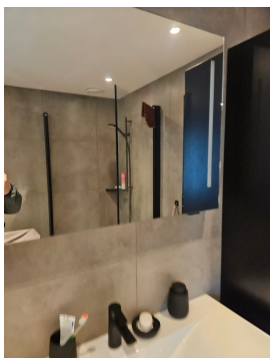
Risiko: Mangelfull ventilasjon kan føre til dårlig fjerning av fukt og lukt, noe som øker faren for muggdannelse og skader på bygningsdeler. Dette kan igjen påvirke inneklimaet negativt.

Konsekvens: Forholdet kan medføre behov for tiltak for å sikre tilstrekkelig ventilasjon og forhindre fremtidige fuktskader eller inneklimaproblemer.

Anbefalt tiltak: Det anbefales å vurdere å etablere mekanisk avtrekk på badet i henhold til TEK 17, samt sørge for tilstrekkelig luftespalte under baderomsdøren for å sikre god luftsirkulasjon.
