# Tilstandsrapport

Enebolig

Bjørnsrudskogen 38 D, 2072 DAL

Befaringsdato: 22.04.2025

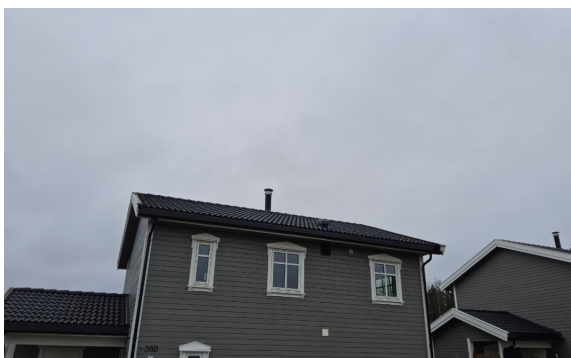
### ! TG 2 Nedløp og beslag

Det mangler snøfangere på hele eller deler av taket, noe som var krav på byggemeldingstidspunktet.

Det må monteres snøfangere for å oppfylle byggeårets krav.

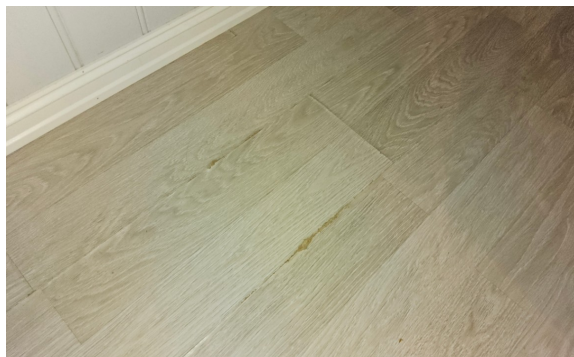
Det registreres fuktsvelling i laminatgulv i 1. etasje.

For å lukke dette avviket må laminatgulvet skiftes.

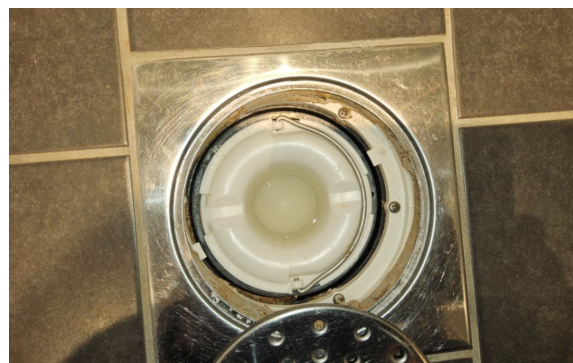
#### ! TG 1 Sluk, membran og tettesjikt

Det er plastsluk og membran med dokumentert utførelse.

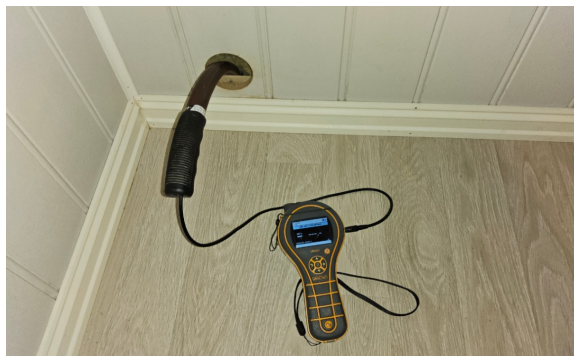
## ! TG 0 Tilliggende konstruksjoner våtrom

Hulltaking er foretatt uten å påvise unormale forhold. Hulltaking er foretatt under trapp. Fuktkvotemåling (vekt%) i konstruksjonen ble målt til 0-6.

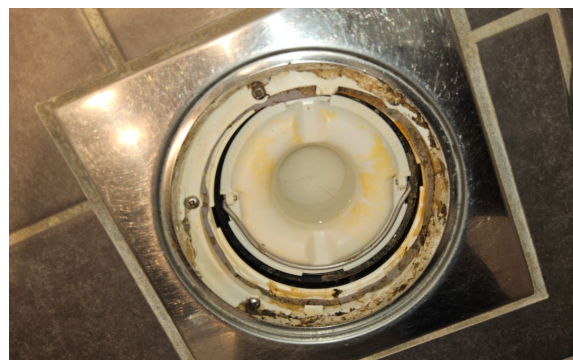
## ! TG 1 Sluk, membran og tettesjikt

Det er plastsluk og membran med dokumentert utførelse.

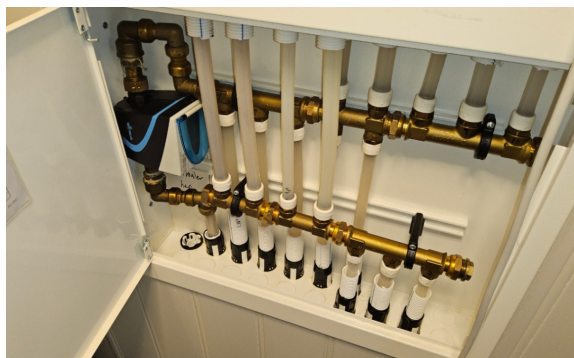
#### ! TG 1 Vannledninger

Innvendige vannledninger er av plast (rør i rør). Det er besiktiget i rørskap.

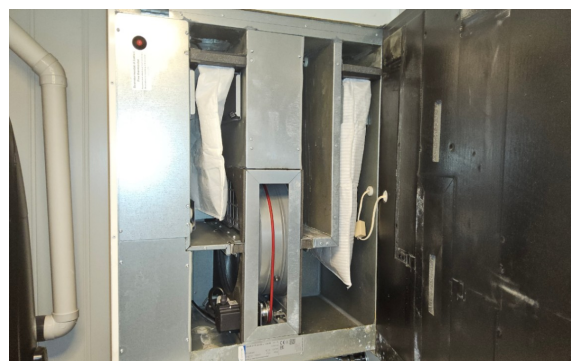
#### ! TG 1 Ventilasjon

Boligen har balansert ventilasjon.
