# Tilstandsrapport

Enebolig

Gransheradvegen 1534, 3691 GRANSHERAD

Befaringsdato: 11.07.2025

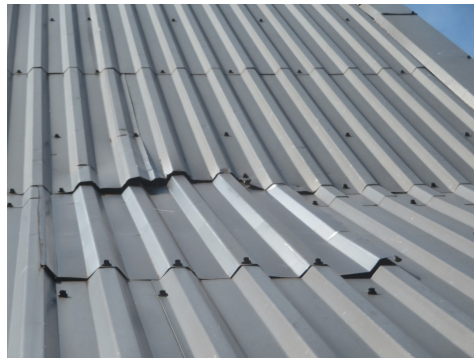
Taktekingen er ca 37 år gammel. Det er lokale bulker om mindre skader i plater.

Bulk i takteking.

For å lukke avviket må det påregnes lokal utbedring av takteking.

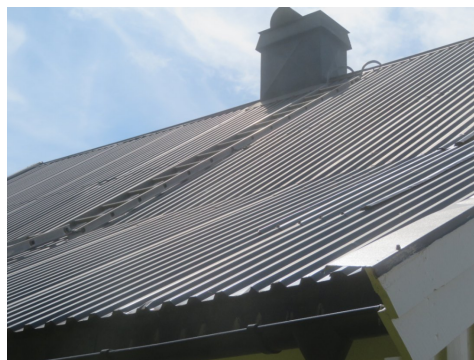
Manglende snøfangere.

Snøfangere må monteres.

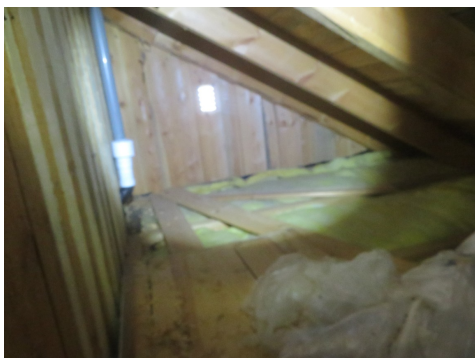
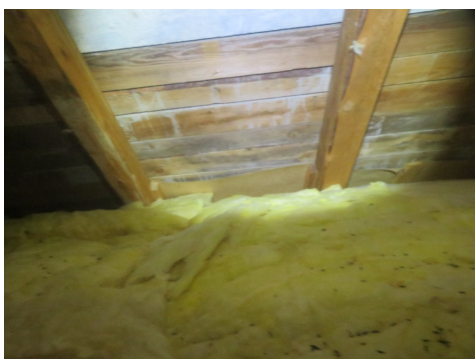
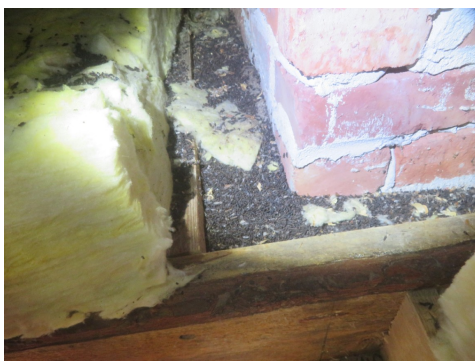
Takkonstruksjonen har sperrekonstruksjon.  
Det er delvis etterisolert på loft i 2023. Det er muselort på loft.  
Det gjøres oppmerksom på at det er andre krav til dimensjonering og isolering i dag enn det var for byggeår. Det må påregnes avvik iht dagens krav.

Mye muselort på loft.

Det er ingen synlige tegn til at konstruksjonene har tatt skade av dagens løsning. Bruken av boligen kan påvirke dagens løsning.  
Det bør gjøres tiltak for å stoppe tilgang for mus i konstruksjonen.

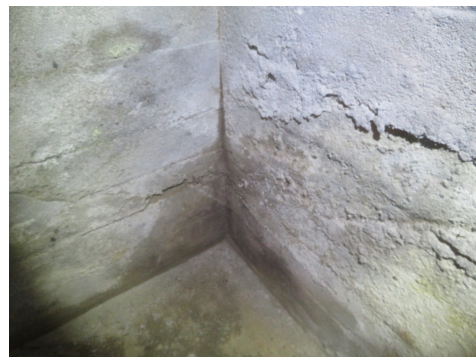
- Det er påvist indikasjoner på noe fuktgjennomtrenging inn i kjellermur. Det er lokale saltutslag på murer under terreng.

Saltutslag i kjellervegger.

- Det påviste fuktnivå gir grunn til å overvåke konstruksjonen jevnlig for å se utvikling over tid, og eventuelt foreta tiltak for å unngå fuktskader.

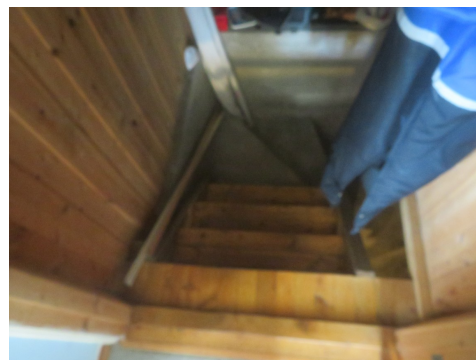
Trapp mellom 1. etg og kjeller.

For å lukke avviket må det monteres rekkverk.

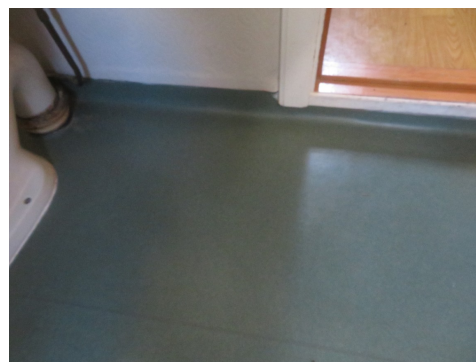
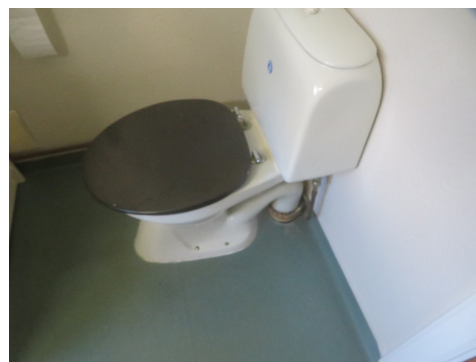
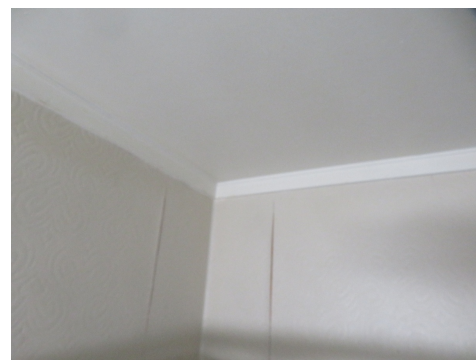
- Våtrommet har behov for omfattende oppgraderinger. For å sikre en løsning som oppfyller gjeldende krav, bør tettesjikt, sluk og røropplegg oppgraderes og dokumenteres.
- Manglende oppgradering av våtrommet medfører høy risiko for at konstruksjonene ikke vil tåle vanlig bruk av vann eller lekkasjer. Selv om det er dusjkabinett, er det fortsatt en betydelig risiko for at våtrommets konstruksjoner ikke tåler lekkasjer. Dette kan føre til fuktskader på tilstøtende konstruksjoner.

Bilde av bad fra 1978.

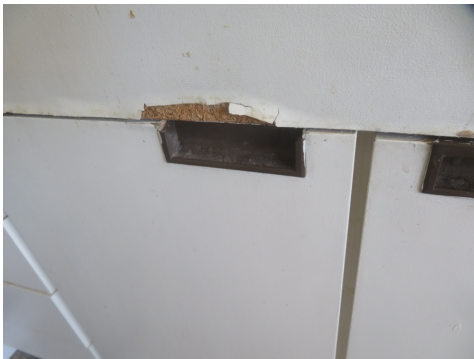
Kjøkkenet har innredning fra byggeår med glatte fronter. Benkeplaten er av heltre. Det er kjøleskap, frysenskap og komfyr. Heldekkende beslag med utslagsvask, oppvaskkum og sidefelt. Integrerte skuffer for mel, sukker etc. Separat utslagsvask på vegg. Det er enkelte skader i fronter/dører.

- Det er påvist skader på overflater/kjøkkeninnredning utover normal slitasjegrad.
- Kjøkkeninnredningen er av eldre dato, og den mangler bruksfunksjoner/løsninger som er forventet på et kjøkken.

Skader på innredning.

- Det er påregnelig med utskiftning/utbedringer av kjøkkeninnredningen.

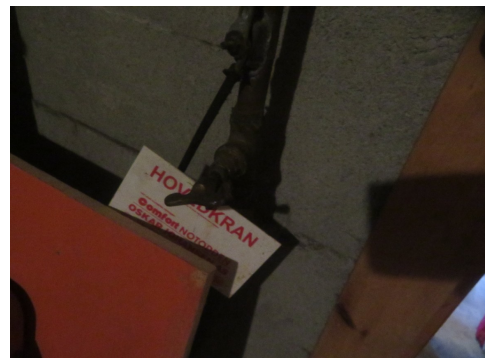
- Tidspunkt for utskiftning av vannledninger nærmer seg.
- Det er ikke behov for utbedringstiltak siden anlegget fungerer i dag, men ut ifra alder kan skader plutselig oppstå på eldre anlegg.
- I forbindelse med oppgradering av våtrom vil det være naturlig med utskiftning av rør.

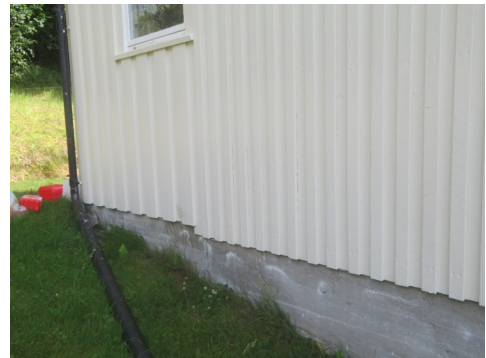
Det er ikke synlig fuktsikring på utvendig mur under terreng.

- Det mangler, eller på grunn av alder er det sannsynlig at det mangler, utvendig fuktsikring av grunnmuren ved kjeller/underetasje.
- Mer enn halvparten av forventet levetid på drenering er overskredet.

- Overvåk tilstanden jevnlig. For å få tilstandsgrad 0 eller 1 må dreneringen skiftes ut, men tidspunktet for når dette er nødvendig er vanskelig å si noe om. Bruken av underetg/kjeller vil og være avgjørende.
