# Tilstandsrapport

Tomannsbolig

Sankthanshaugen 10B, 3772 KRAGERØ

Befaringsdato: 17.04.2024

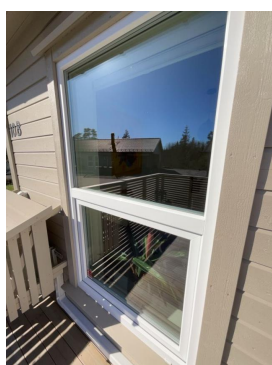
PVC vinduer med 2-lags isolerglass.

Utsnitt vinduer.

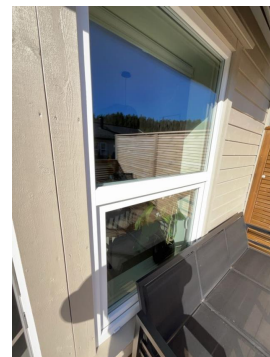
Utsnitt vinduer.

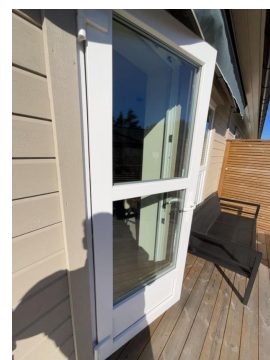
Inngangsdør i tre med glassfelt.  
PVC terrassedør med glassfelt.

Terrassedør.

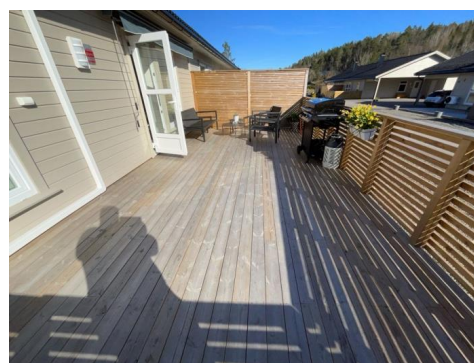
Terrasse bygd opp i tre med rekker i tre.

Utsnitt terrasse.

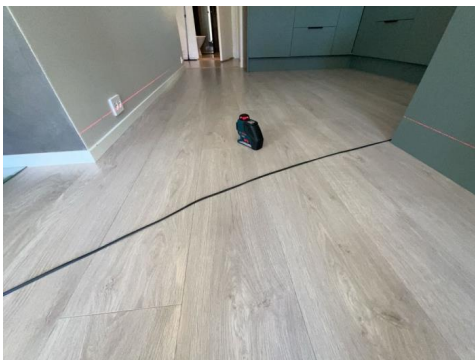
Gulv mot grunn ligger på støpt såle i betong.

Høydeforskjeller kontrollert.

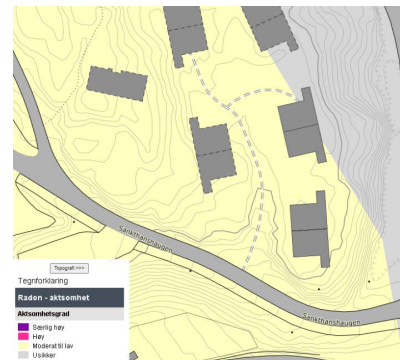
Radonmålinger er ikke foretatt, heller ikke andre tiltak mot radon, eiendommen ligger i et område som i NGU Radon aktsomhetskart er definert med "moderat til lav" aktsomhetsgrad.

Radon aktsomhet.

- Det bør gjennomføres radonmålinger.

Innhent dokumentasjon om mulig på radonmålinger eller tiltak mot radon, om ikke dokumentasjon kan innhentes anbefales det å utføre radonmålinger.

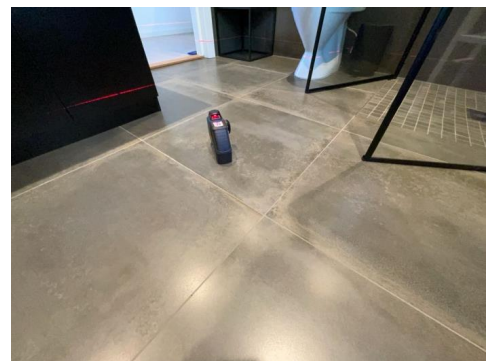
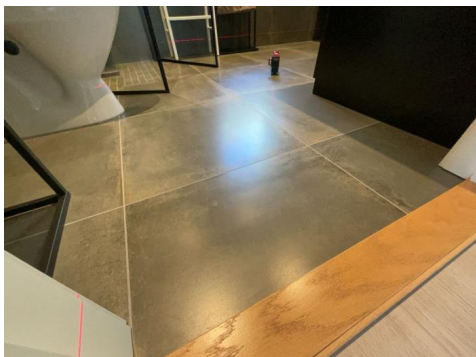
Gulv har overflate av flis.  
Det er registrert slett gulv med lokalt fall i dusjhjørne.

Det er ikke fuget i mellom flis dørstokk, så eventuelt lekkasjevann fra toalett, vask eller oppvaskmaskin kan renne ut av rom før det renner mot sluk.

- Krav til fall er ikke oppfylt og gulvet er tilnærmet flatt (har ikke motfall).

Utsnitt baderomsgulv.

- Vær oppmerksom ved bruk. For å få tilstandsgrad 0 eller 1 må gulvet bygges om, for å få riktig fall til sluk. Det vil imidlertid sjelden være økonomisk rasjonelt som et enkeltstående tiltak. Ved en eventuell renovering, påse at våtrommet bygges med riktig fall til sluk.

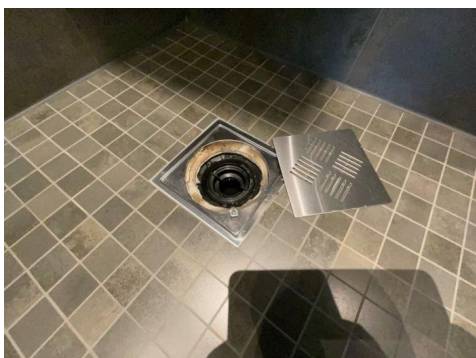
Det er plastsluk og smøremembran med dokumentert utførelse.

Plastsluk.

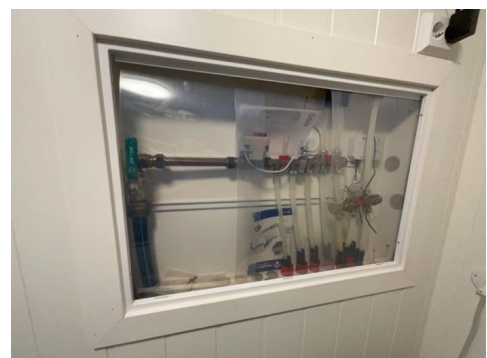
Innvendige vannledninger er av plast (rør i rør).  
Det er besiktiget i rørskap.  
Stoppekran er lokalisert i rørskap.  
Eventuelt lekkasjevann ledes til rom med sluk.

Rørskap.

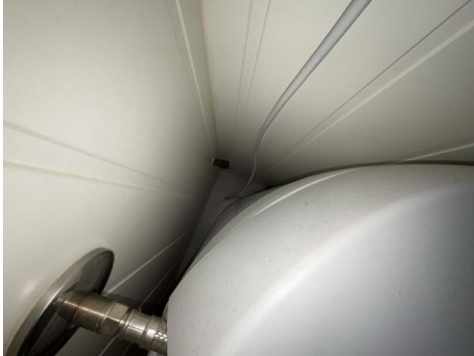
Eventuelt lekkasjevann ledes mot sluk.

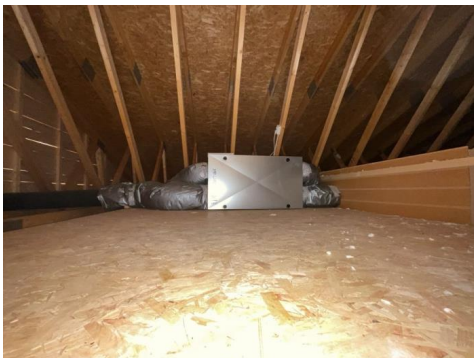
Boligen har balansert ventilasjon.  
Aggregat er lokalisert over himling fra takluke i carport.

Utsnitt aggregat.

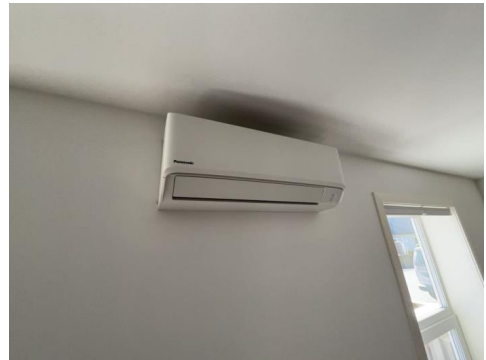
TG på varmepumpe er satt utfra synlige fysiske skader eller løse ledninger.  
Varmepumpe er ikke funksjonstestet.

Varmepumpe.

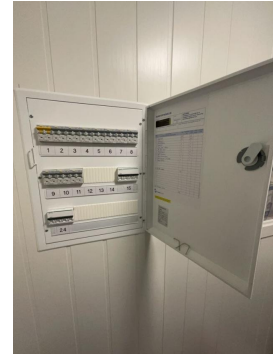
Sikringsskap med automatsikringer.  
Fjernavleser installert i skap på yttervegg.

Sikringsskap.

Innhent dokumentasjon om mulig på el-anlegg. Kan ikke dokumentasjon innhentes må det utføres en kontroll av anlegget. Kostnadsestimat gitt for el-kontroll, avvik funnet av fagkyndig kommer i tillegg.
