# Tilstandsrapport

Boligbygg med flere boenheter

Storgata 10, Snr. 9 , 2408 ELVERUM

Befaringsdato: 11.01.2026

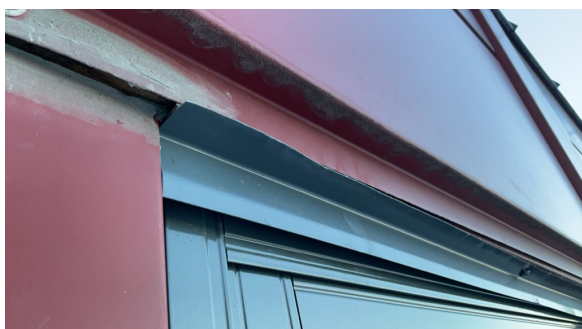
- Det er påvist avvik rundt innsettingsdetaljer.

Løst beslag over vindu

- Det bør gjøres tiltak for å lukke avviket.

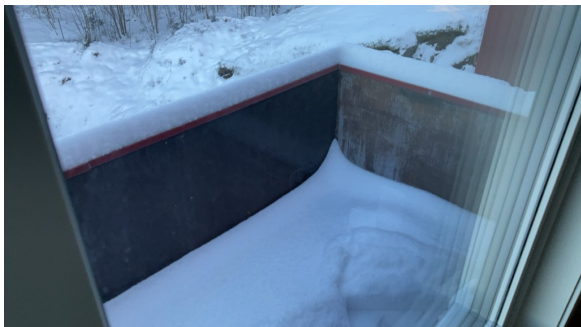
- Balkonger/terrasse er snødekt og derfor ikke nærmere vurdert.

- Det bør foretas nærmere undersøkelser av balkong/terrasser når den er snøfri.

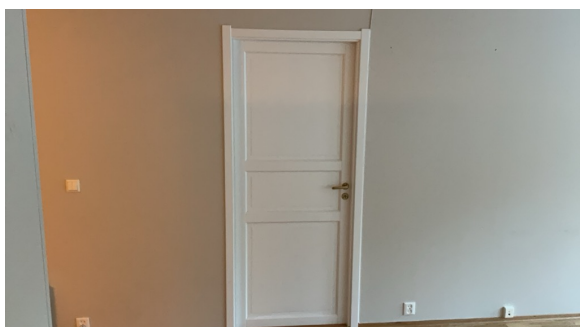
- Det er påvist avvik som tilsier at det bør foretas tiltak på enkelte dører.

- Enkelte dører må justeres.

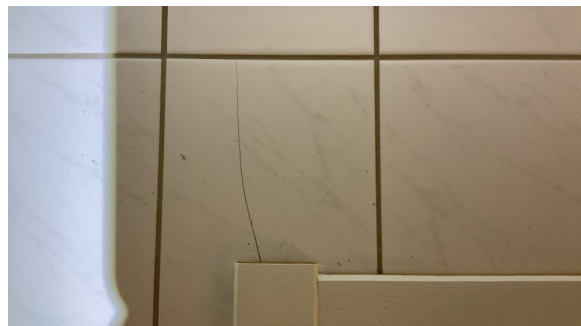
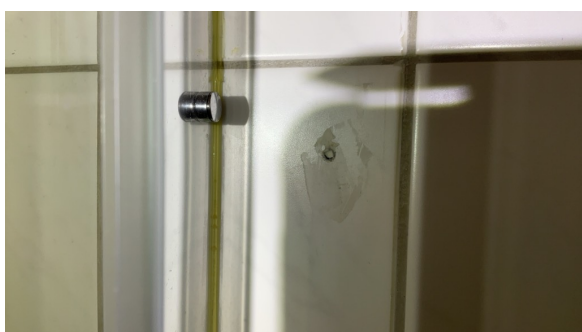
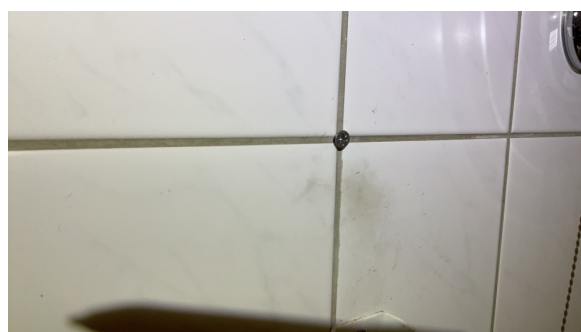
- Det er påvist at flisfuger har riss/sprekker.
- Det er påvist sprekker i fliser.
- Det er avvik:
- Svertesopp er registrert

De er hull i fliser i våtsonen som ikke er tilstrekkelig tettet.

- Tiltak:
- Fuger bør skiftes ut.
- Fliser må skiftes.
- Slike riss/sprekker kan indikere bakenforliggende fuktskader, og konstruksjonen bør observeres jevnlig for å vurdere utvikling.
- Overflater må rengjøres.

Hull i fliser må tettes.

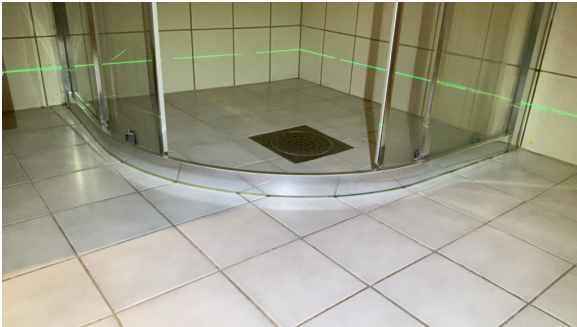
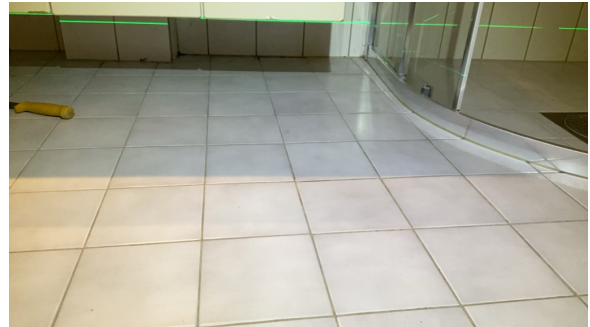
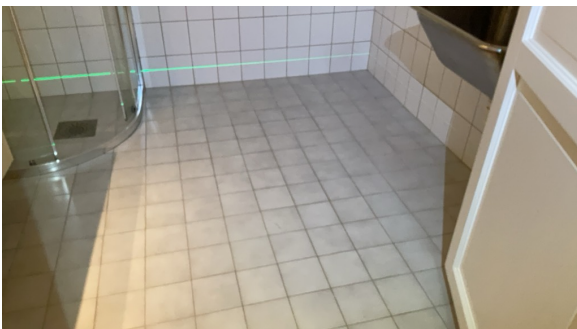
Det er målt ca 8 mm høydeforskjell på gulv ved dørterskel til topp slukrist.

Det er etablert tett bunnlist på dusjhjørne, noe som fører til at evt lekkasjevann ikke vil nå sluket

- Det er mulighet for at det kan forekomme vannlekkasje på våtrommet hvor vann ikke vil gå til sluk.
- Det er påvist at høydeforskjell fra topp slukrist til gulv/synlig topp membran ved dørterskel er mindre enn 25 mm.
- Det er påvist avvik i fallforhold til sluk i forhold til krav i forskrift på byggetidspunktet.
- Målinger viser at det ikke er fall til sluk (motfall).

- Et bad med manglende/redusert fall til sluk blir mindre funksjonelt og sikkert for brukeren. Dette kan medføre stående vann på gulvet, vann som ikke ledes effektivt til sluket, økt risiko for at vann renner ut av rommet og redusert sklisikkerhet på gulvet.
- Påviste avvik må utbedres, gulvet må bygges med riktig fall.
- Andre tiltak:
- Det bør etableres avrenning inn til sluk for hele våtrommet.

Fjerning av bunnlist til dusjdører

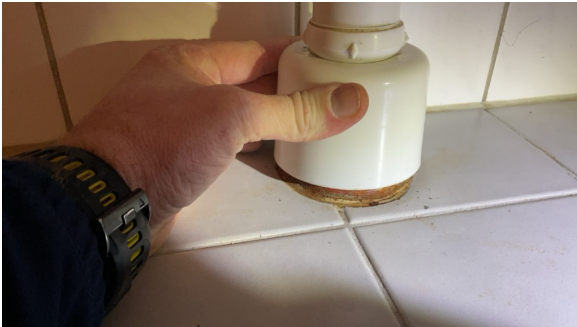
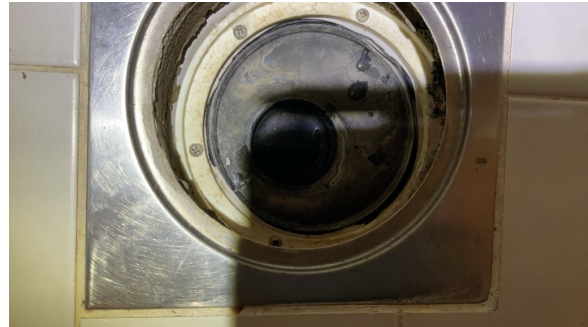
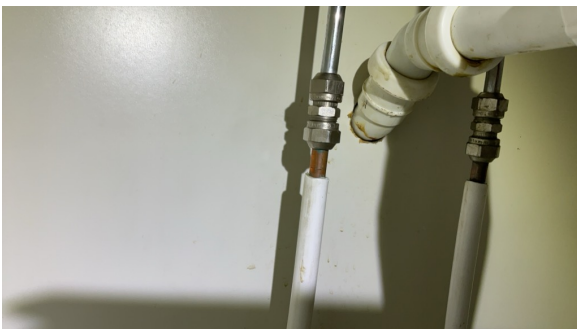
Det er plastsluk og ukjent tettesjikt/membran.

- Det er påvist mangelfull/feil utførelse rundt rørgjennomføringer e.l. som gir fare for fukt i konstruksjonen i våtsone.
- Det er påvist tegn på utettheter på våtrommet.
- Mer enn halvparten av forventet brukstid er passert på membranløsningen.
- Mer enn halvparten av forventet brukstid er passert på slukløsningen.
- Sluk har begrenset mulighet for inspeksjon og rengjøring.

- Utettheter i tettesjiktet på våtrommet kan føre til fuktskader i bakenforliggende konstruksjoner dersom det ikke blir foretatt tiltak på våtrommets tettesjikt.
- Våtrommets tettesjikt/membran står foran utbedring/utskiftning.
- Det er viktig å merke seg at levetiden til en membran varierer basert på kvalitet, installasjon og bruk. Eldre membraner kan bli sprø og sprekke opp, noe som fører til at de mister sin vanntettende funksjon. Dette kan resultere i vannlekkasjer gjennom vegger og gulv og fuktskader.

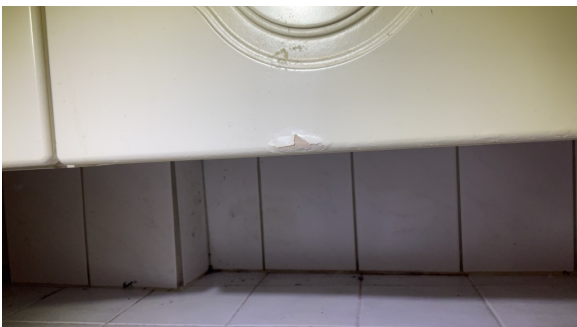
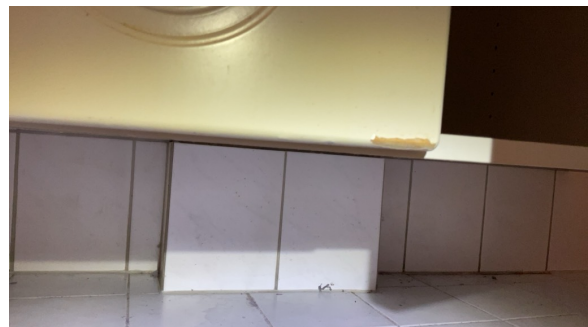
- Det er påvist skader på innredning.

- Dersom avvik ikke utbedres er det fare for videre skadeutvikling.

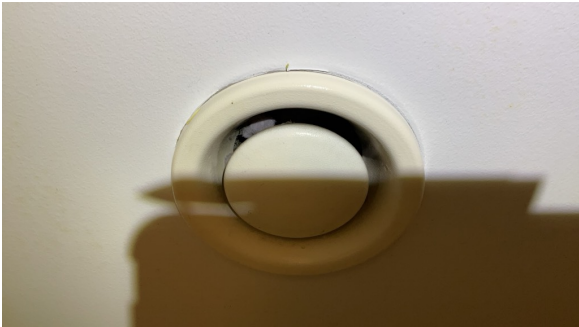
- Det er påvist fuktskjolder etc. rundt ventiler.

- Påviste skader må utbedres.

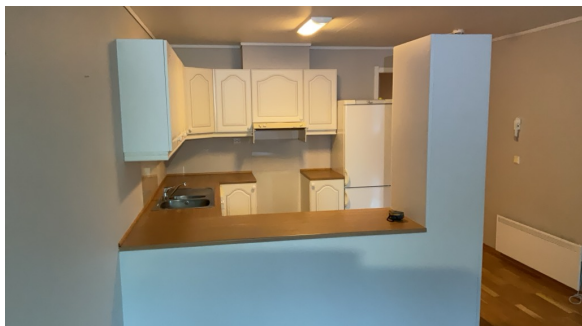
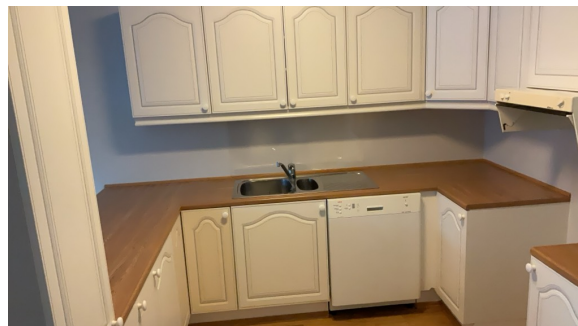
- Kjøkkenet mangler styrt tilluftsventilering.

Det er ikke etablert ventiler i vinduer eller på vegger i leiligheten.  
Det er kun mulighet for tilluft gjennom åpning av vinduer.

- Det må foretas tiltak for å lukke avviket.

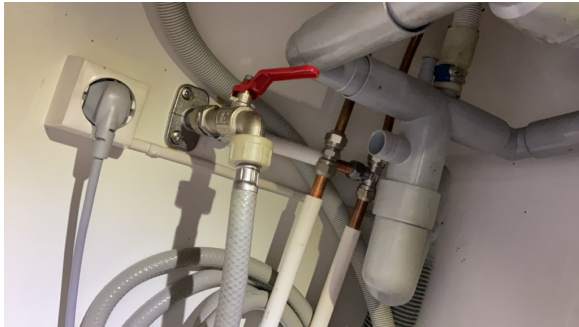
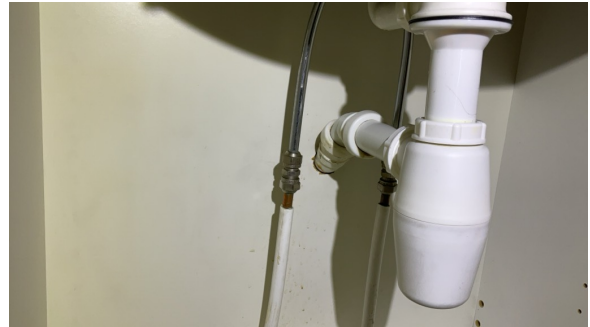
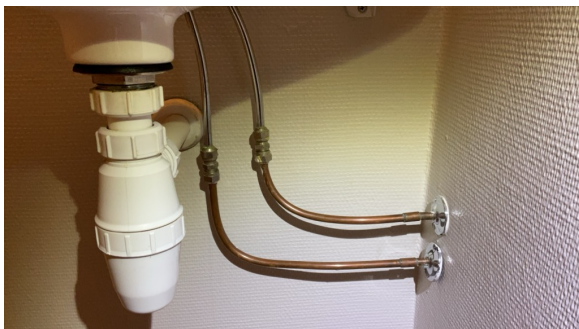
- Mer enn halvparten av forventet brukstid er passert på innvendige vannledninger.

Stoppekran for vann er plassert i himling 2. etg

Vanskelig tilgang på stoppekran.

- Det er ikke behov for utbedringstiltak siden anlegget fungerer i dag, men ut ifra alder kan skader plutselig oppstå på eldre anlegg.
- I forbindelse med oppgradering av våtrom vil det være naturlig med utskiftning av rør.

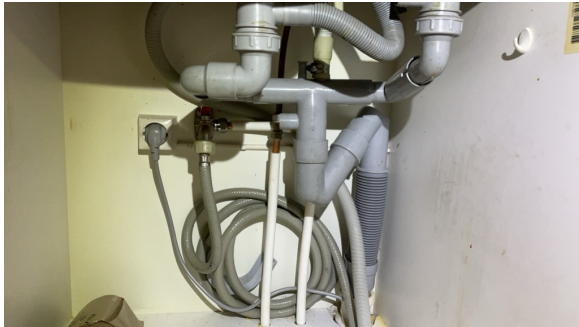
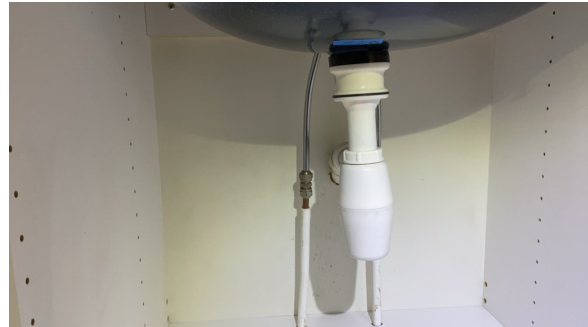
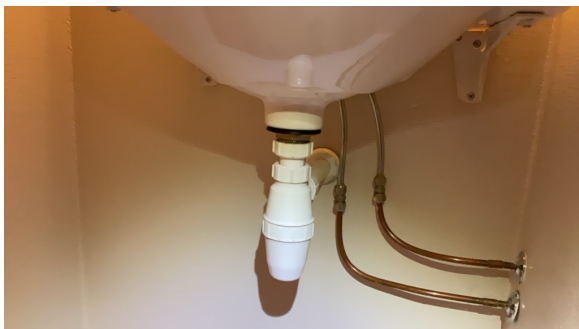
- Det er ikke påvist tilfredsstillende lufting av avløpsanlegget.
- Det er ikke påvist tilfredsstillende stakemulighet på avløpsanlegg.
- Mer enn halvparten av forventet brukstid er passert på innvendige avløpsledninger.
- Vurdering er basert på alder. Tilstandsgrad 2 gis med bakgrunn i at mer enn halvparten av forventet brukstid for skjulte røranlegg er passert. Det er nå ingen symptomer på funksjonssvekkelse, men vær oppmerksom på at dette er en risikokonstruksjon.

- Overvåk tilstanden jevnlig. For å få tilstandsgrad 0 eller 1 må røranlegget skiftes ut, men tidspunktet for når dette er nødvendig er vanskelig å si noe om. Ved renovering, påse at røranlegget dokumenteres av fagperson.
- Tidspunkt for utskiftning av avløpsrør nærmer seg.
- Det er ikke behov for utbedringstiltak siden anlegget fungerer i dag, men ut ifra alder kan skader plutselig oppstå på eldre anlegg.

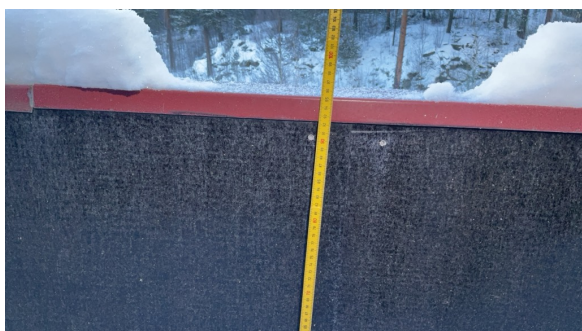
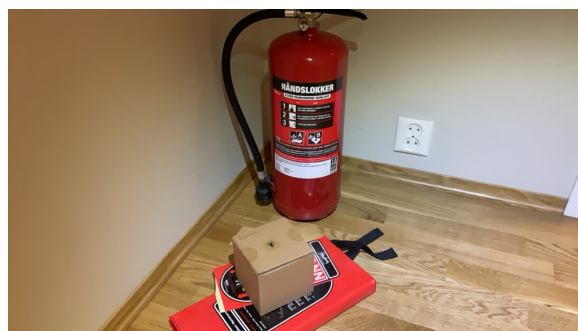
- Det er behov for at en kvalifisert elektrofaglig person kontrollerer det elektriske anlegget.
- Det er mangler/skader på brannslukningsutstyr ihht byggt teknisk forskrift på søknadstidspunktet. Dersom søknadstidspunktet er før 15.november 1984 må uansett reglene som da ble innført følges.
- Rekkverket på balkong eller terrasse er for lavt i forhold til dagens krav.

- Innhent nytt brannslukningsutstyr.
- Innhent en kvalifisert elektrofaglig person for å kontrollere det elektriske anlegget.
- Det er ikke krav om utbedring av rekkverkshøyde opp til dagens forskriftskrav.
