Øvrehusvegen 37 J 4054 TJELTA

Tilstandsrapport Eierskifte

Boligtype: Leilighet

Byggeår: 1985

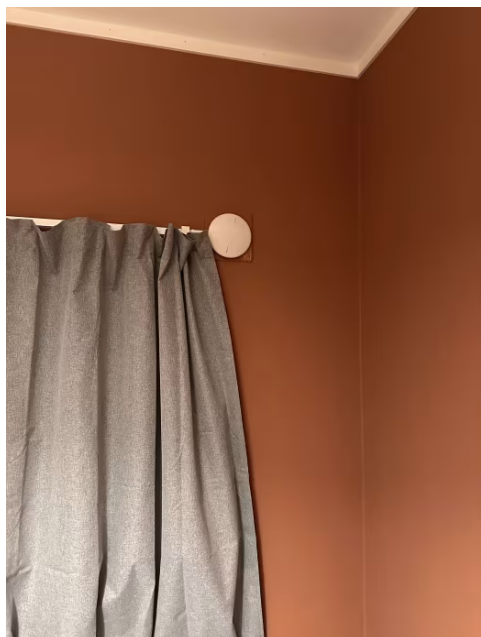
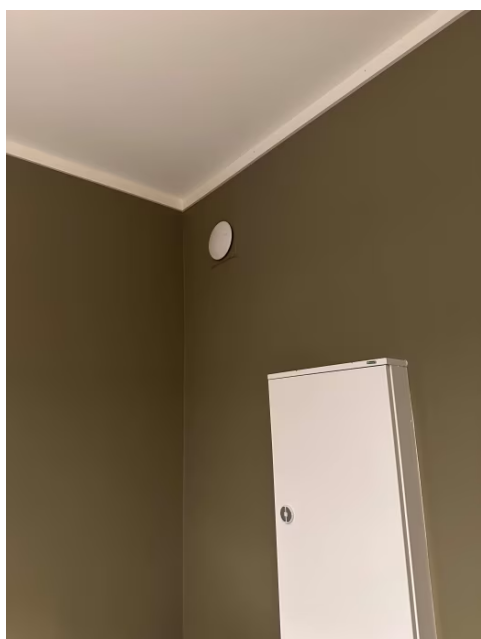
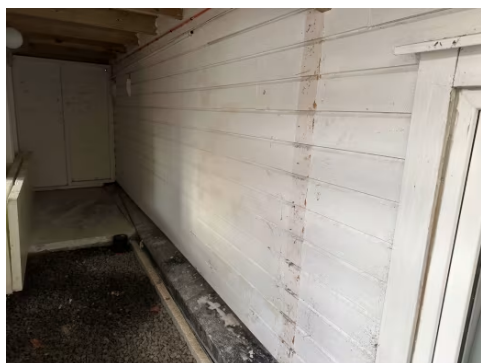
Oppsummering av rom under terreng **TG-3**

Soverommene har ventil, men ingen synlig ventiler på utsiden.

Anbefalte tiltak / ytterligere undersøkelser anbefales

Anbefaler å bore hull gjennom yttervegg, å få satt i rør og utvendig ventilasjonsrist.

Utbedringskostnader **Under 10 000**

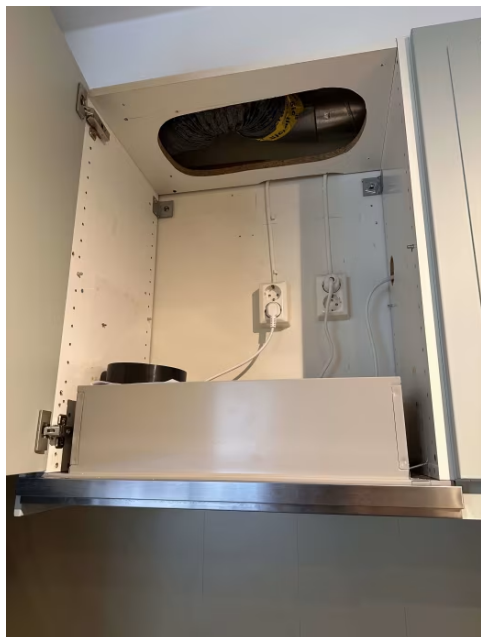
Det registreres løs oppvaskemaskin og stedvis sprekker i fuger. (anbefaler å feste oppvaskemaskin og legge nye fuger)

Oppsummering av avtrekk**TG-3**

Det er mangler ventilasjonsrør fra avtrekksvifte til kanal som går ut.

Anbefalte tiltak avtrekk

Anbefaler å montere ventilasjonsrør fra avtrekksvifte til kanal som går ut.

Utbedringskostnader avtrekk**Under 10 000**
