# Tilstandsrapport

Rekkehus

Hetlevikåsen 106 , 5173 LODDEFJORD

Befaringsdato: 11.03.2026

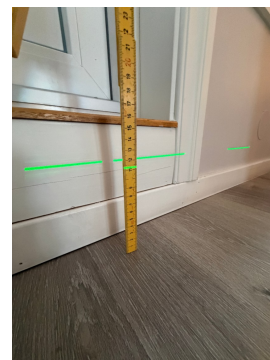
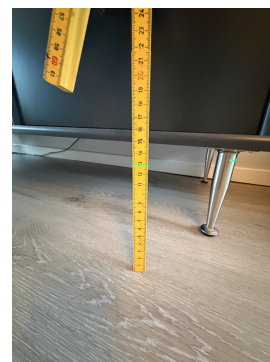
### TG 2 Etasjeskille

Etasjeskiller er av betongdekke.  
Kontrollert for høydeavvik med laser.

- Det er målt høydeforskjell på mellom 15-30 mm gjennom hele rommet. Tilstandsgrad 2 gis med bakgrunn i standardens krav til godkjente måleavvik.

- For å få tilstandsgrad 0 eller 1 må høydeforskjeller rettes opp. Det vil imidlertid sjelden være økonomisk rasjonelt som et enkeltstående tiltak i en bolig som dette. Dersom boligen en gang skal renoveres, kan man vurdere slike tiltak.

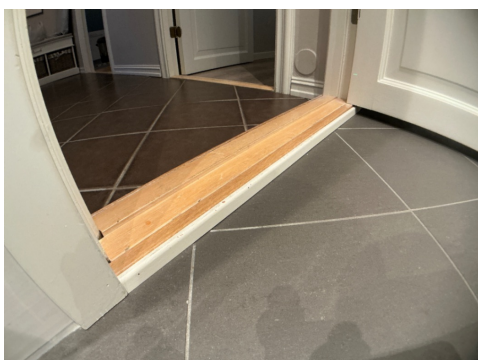
### ! TG 2 Ventilasjon

Det er mekanisk avtrekk.

- Våtrommet mangler tilluftsventilering, f.eks. spalte/ventil ved dør.

- Det bør etableres tilfredsstillende tilluft til våtrom f.eks. luftespalte ved dør e.l.

Det bør monteres flat terskel eller rist i dør

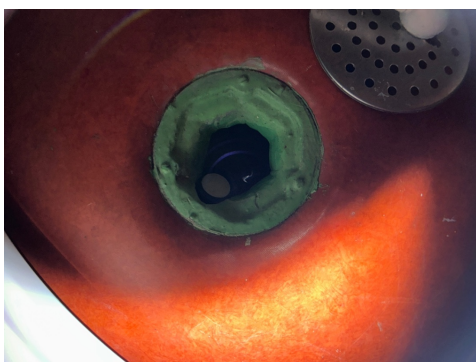
### ! TG 2 Sluk, membran og tettesjikt

Det er plastsluk og synlig vinylbelegg som tettesjikt.

- Mer enn halvparten av forventet brukstid er passert på membranløsningen.

Forventet levetid er passert på belegget. Det må påberegnes tiltak. Det er begrensninger med vann søl / bruks vann på et vaskerom.

Det er viktig å merke seg at levetiden til en membran varierer basert på kvalitet, installasjon og bruk. Eldre membraner kan bli sprø og sprekke opp, noe som fører til at de mister sin vanntettende funksjon.

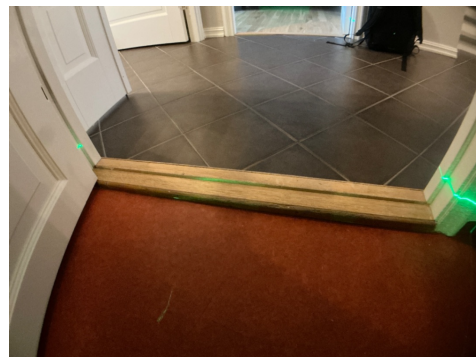
### ! TG 2 Ventilasjon

Det er mekanisk avtrekk.

- Våtrommet mangler tilluftsventilering, f.eks. spalte/ventil ved dør.

- Det bør etableres tilfredsstillende tilluft til våtrom f.eks. luftespalte ved dør e.l.
