# Tilstandsrapport

Boligbygg med flere boenheter

Blåbærstien 2 , 4324 SANDNES

Befaringsdato: 26.01.2026

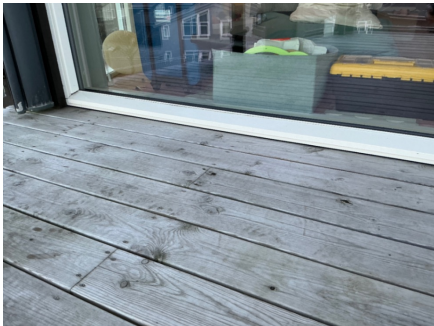
### TG 2 Vinduer

TG 2 er gitt fordi vannbord på nedre del av vinduet i stuen ikke er montert. Dette kan medføre redusert levetid på både vinduet og terrassebordene under. For øvrig fremstår vinduet med normal slitasje, tilsvarende TG 1.

Regelmessig vedlikehold og inspeksjon kan forlenge levetiden.

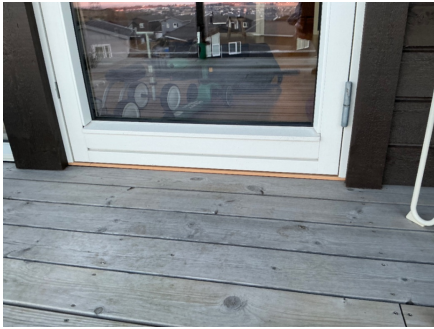
### TG 2 Dører

TG 2 er gitt fordi beslag/vannbord ved terskel til terrasse-dør ikke er montert. Dette kan medfører redusert levetid på dør og terrassebord. For øvrig fremstår døren med normal slitasje, TG 1.

Forhold bør observeres over tid og eventuell utbedring foretas. Det anbefales at lukkemekanisme til terrasse-dør smøres.

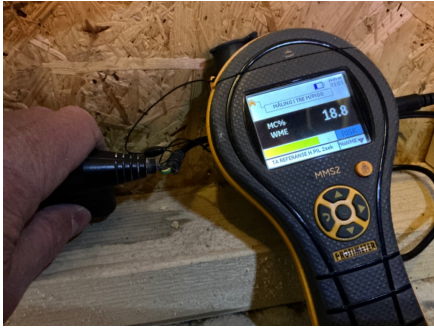
### TE 2 Rom Under Terreng

- Det er gjennom målinger påvist høyt fuktnivå i trevegger i underetg./kjeller, det er derfor ikke foretatt hulltaking

Bod med adkomst via felles garasjeanlegg. Vegger med betong og sponplater. Innvendig vegg er ikke gjenkledd, og hulltaking er ikke foretatt da det ved fuktsøk i platene på vegg ble registrert forhøyede verdier.

Det påviste fukt-nivå gir grunn til å overvåke konstruksjonen for å se utvikling over tid, og eventuelt foreta tiltak for å unngå fuktskader. Dette indikerer fuktproblemer som kan skade gjenstander som er ømfintlige for fukt, som tekstiler, bøker, treverk og elektronikk. Oppbevaring av slike gjenstander frarådes. Ref. Direktoratet for byggkvalitet: Ved nybygg i konstruksjoner med lav uttørkingsevne (for eksempel konstruksjoner mot terreng) må fuktinnholdet i trevirket være lavere enn 15 vektprosent fukt før innbygging. For å unngå soppangrep på trevirke, må trevirke inneholde mindre enn 20 vektprosent fukt.

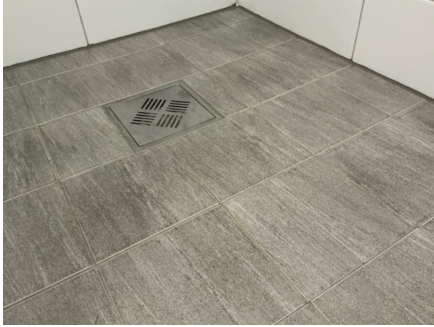
## TG 1 Overflater Gulv

Det er målt ca 40 mm høydeforskjell på gulv fra dørterskel til topp slukrist. Lokalt fall i dusj-sone. Dusj-sone er nedsenket.

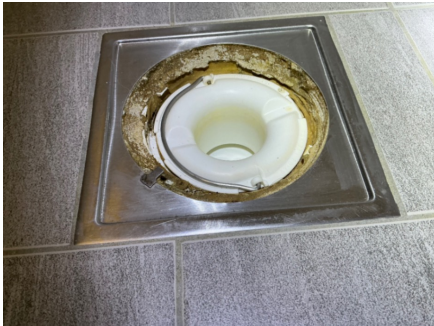
### TG 2 Sluk, membran og tettesjikt

- Mer enn halvparten av forventet brukstid er passert på slukløsningen.

TG 2 gis med bakgrunn i at mer enn halvparten av forventet brukstid for tettesjikt er oppbrukt.

- Sluket må sjekkes og rengjøres jevnlig.

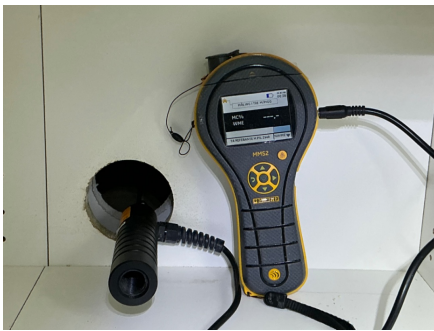
Hulltaking et foretatt i seksjon på kjøkken uten å påvise unormale forhold. Det gjøres oppmerksom på at hull-taking (på bakside av servant) et i et område som ikke er utsatt for fritt vann. Overgang mellom blandebatteri og mansjett er kontrollert av rør-legger.

Fukt-søk i seksjon på kjøkken.

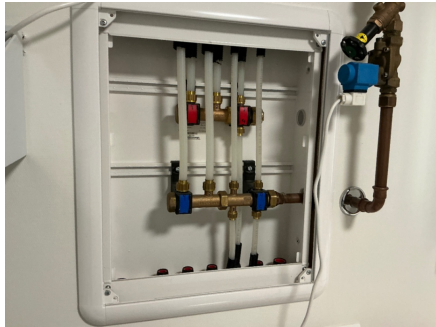
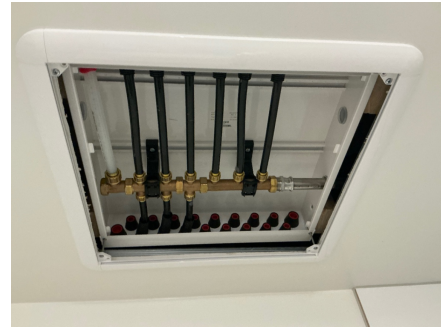
Rør i rør skap plassert i tak på bad/vaskerom.

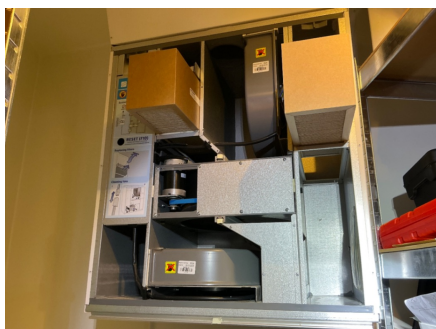
## TG 2 Ventilasjon

TG 2 settes fordi garantitiden på ventilasjonsanlegget (5 år) er utløpt.

Aggregat står i bod.

Det anbefales å bytte filter årlig og utføre rens og service på ventilasjonsanlegget hvert 5. år for å sikre god luftkvalitet og opprettholde anleggets funksjon. Konsekvensen av manglende vedlikehold kan være redusert effekt, dårlig innelima og økt risiko for tekniske feil.

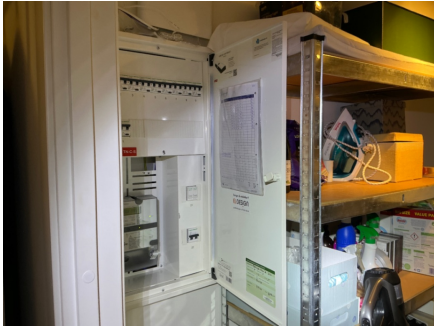
Sikringsskap står i bod.
