Enebolig  
Berget 6  
3950 Brevik

#### Boligens tekniske tilstand:

Utført av:  
Takstmann  
**Kenneth Sørø Olsen**  
Dato: 09/07/2025

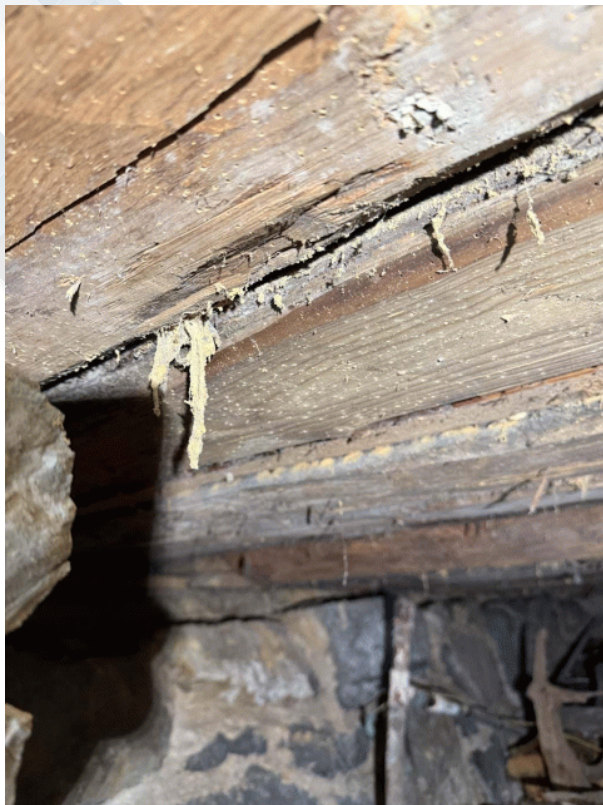
Det ble registrert tegn til aktivitet av borebiller i stubbeloftet i den eldre delen av krypkjelleren. Dette indikerer mulig angrep av treødeleggende insekter, som over tid kan svekke bærende konstruksjoner dersom angrepet utvikler seg. Det anbefales nærmere kartlegging av omfanget, samt vurdering av behov for behandling eller utskiftning av skadet treverk. Se punkt 1.2 for ytterligere vurderinger.

Luftgjennomstrømning og luftfuktighet, herunder fuktsperre mot grunn, høyde i rommet og ventiler mot yttervegg er vurdert som ikke tilfredsstillende.

Krypkjelleren har adkomst via luker i grunnmuren og er delt opp i flere separate lommer. Lommene under tilbygget fremstår noe tørrere enn øvrige deler, men samtlige mangler tilstrekkelig fuktsperre mot grunnen samt tilstrekkelig ventilering. Dette øker risikoen for fuktakkumulering, kondensering og mikrobiell vekst. I tillegg går grunnfjellet gjennom deler av krypkjelleren, noe som medfører naturlig tilsig av grunnvann. Forholdene vurderes å kunne gi forhøyet fuktbelastning over tid. Det anbefales etablering av fuktsperre på grunn, forbedret ventilering av kryprommet samt vurdering av tiltak for håndtering av grunnvann, for eksempel drensrenner eller lokal avledning der dette er teknisk mulig.

TG2 vurderes grunnet manglende fuktsperre mot grunn, ikke tilstrekkelig ventilering, samt tegn på borebiller.

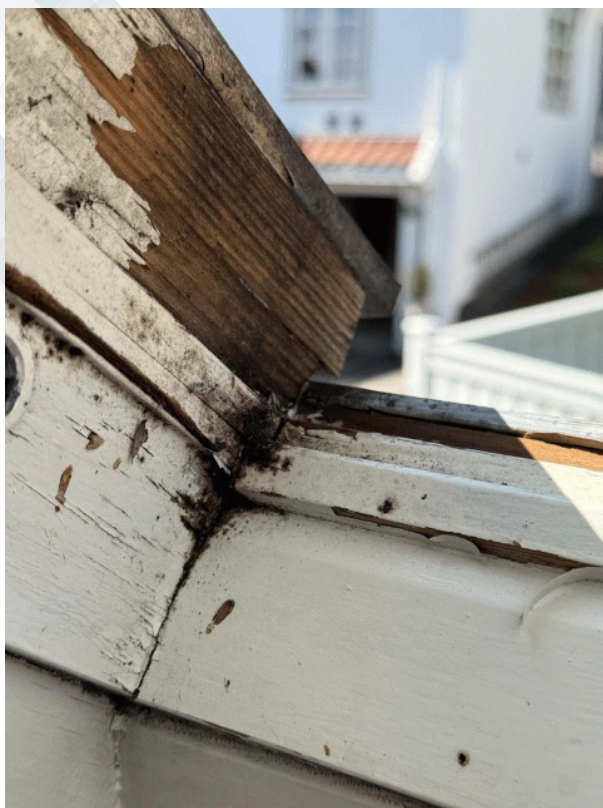
Vinduene ble visuelt undersøkt og kontrollert ved stikkprøver. Vinduene med 2-lags glass fremstår i normalt god stand. Ved tilluftventilene på takvinduene ble det avdekket uttørket isolasjon eller tetningslist, samt avskalling, soppdannelser og slitasje. Det ble foretatt fuktmålinger uten nevneverdige fuktverdier. Forholdene tyder på fuktbelastning og redusert funksjon. Utskifting og utbedring bør påregnes. Det bemerkes at vinduer er en bygningsdel som har en naturlig slitasje over tid med en forventet levetid, der eldre vinduer slipper ut mer varme enn nye vinduer.

Dørene ble visuelt undersøkt og funksjonstestet under befaringen. Det ble ikke avdekket skader eller svekkelser under besiktigelsen. Det bemerkes noe råteskader rundt omrammingen på terrassedøren. Omrammingen bør påregnes utskiftning.

TG2 vurderes grunnet slitasje på takvinduer, samt råteskader på omrammingen rundt terrassedør.

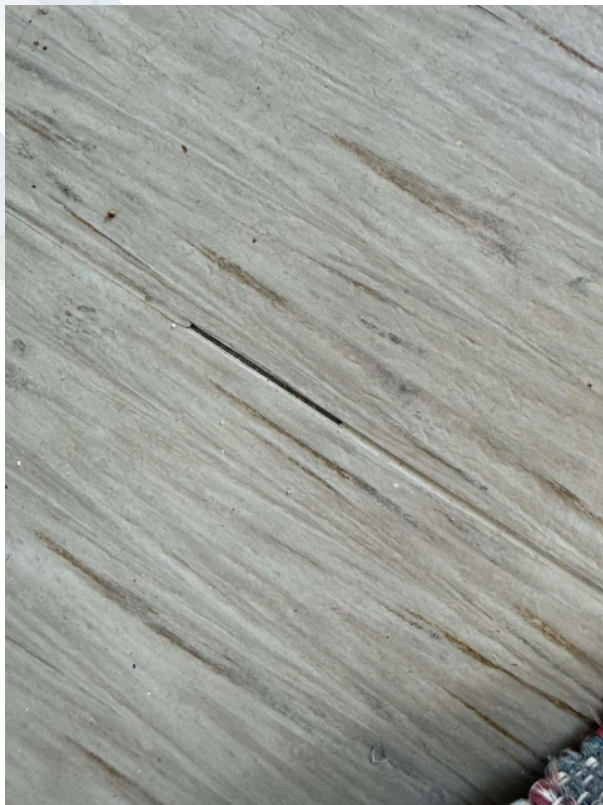
Det ble ikke foretatt hulltaking og fuktmåling i tilstøtende vegg for våtsonen, da veggene er oppført av tømmer. Det ble foretatt overflatesøk uten nevneverdige fuktverdier.

TG3 vurderes grunnet brudd på tettesjikt ved skjøt på belegget.

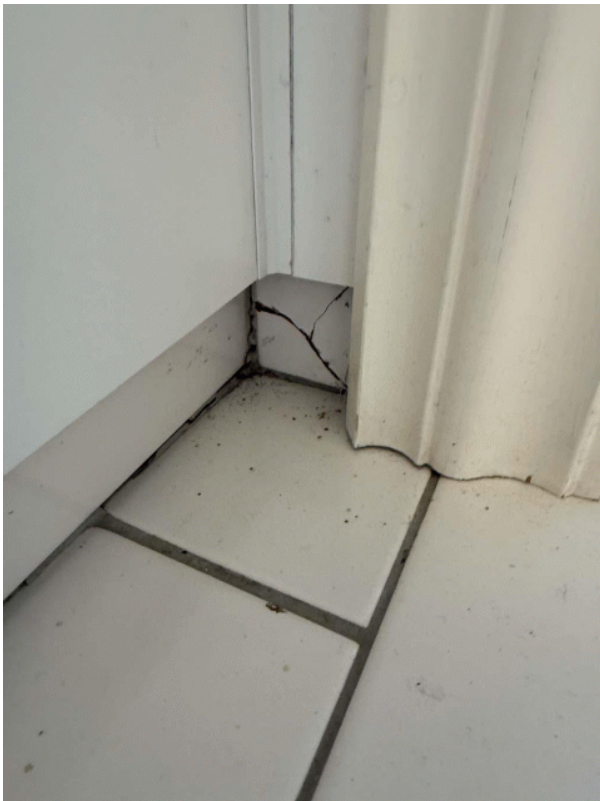
Overflatene fremstår med en forventet bruksslitasje over tid der det bør påregnes å bytte enkelte elementer. Det ble avdekket råte/fuktskader i underkant av platene i dusjsone, da det mangler tilstrekkelig alulist/tettedetaljer i underkant av platene. Platene bør påregnes utskiftning. Det ble også avdekket slitasje på innredningen.

TG2 vurderes grunnet råte/fuktskader i underkant av platene samt slitasje på innredningen.

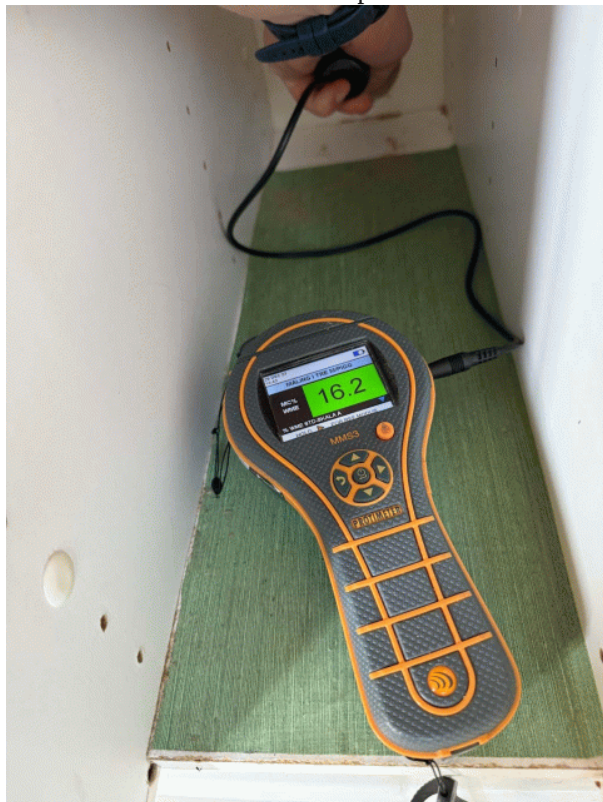
Det ble foretatt hulltaking og fuktmåling i vegg tilstøtende til våtsone, uten at det ble registrert unormale fuktverdier. Ved overfladisk fuktsøk i dusjonen ble det imidlertid påvist forhøyede fuktverdier. Dette kan indikere svikt i overflatebehandling eller tettesjikt i dusjområdet. Observasjonen bør påregnes nærmere undersøkelser for å avklare årsaken til fuktutslaget, samt nødvendige tiltak for å utbedre eventuelle skader og forhindre videre fuktbelastning.

TG2 vurderes da membran har passert forventet levetid, ingen synlig slukmansjett under klemring og forhøyede fuktverdier ved overflatesøk.

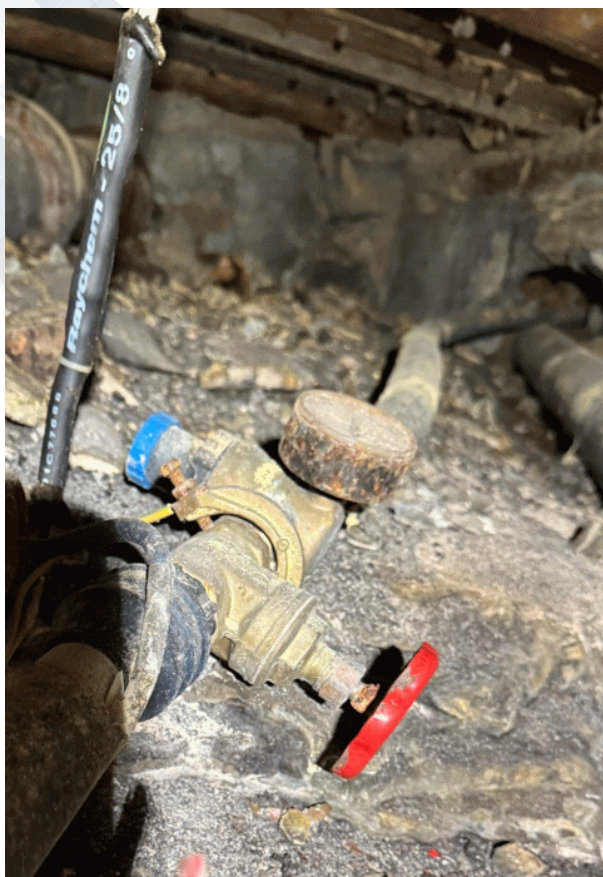
Det ble ikke avdekket lukt av betydning eller synlige tegn til svekkelser fra vann og avløpsrør men en bør være oppmerksom på at vann og avløpsrør er en bygningsdel som har en forventet tid for utskiftning. Det bemerkes noe korrosjon og rust på enkelte koblinger på vannrørene, spesielt i krypkjeller.

TG2 vurderes grunnet korrosjon og rust på enkelte koblinger på vannrørene.
