# Tilstandsrapport

Fritidsbolig

Søndre Sveomstræta 7, 2880 NORD-TORPA

Befaringsdato: 02.07.2025

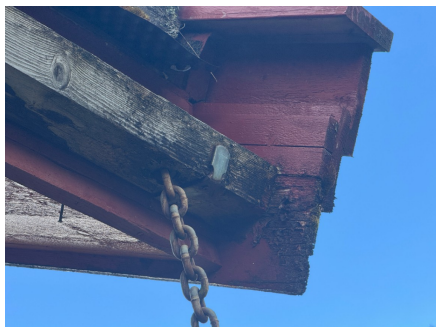
TG satt ut fra alder og noe slitasje i dekkbord.

Slitasje i nedre del av dekkbord

- Overvåk tilstanden jevnlig. For å få tilstandsgrad 0 eller 1 må tekingen skiftes ut, men tidspunktet for når dette er nødvendig er vanskelig å si noe om.

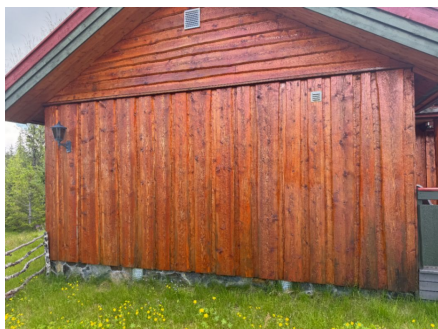
TG satt ut fra nevnte punkter.

Noe slitasje i nedre del av panel

Overflatebehandling av panel må påregnes som nært forestående enkelte steder.

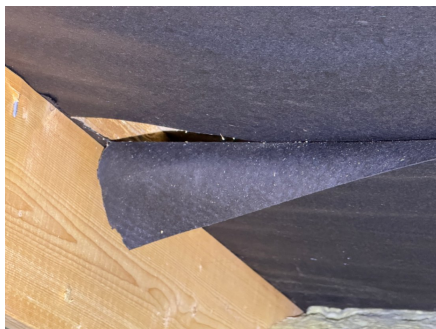
Utett undertaksduk/vindsperre

Lokal utbedring anbefales. Ytterligere undersøkelser og tiltak gjeldende museekskrementer på loft anbefales. TG satt på bakgrunn av alder og nevnte punkter.

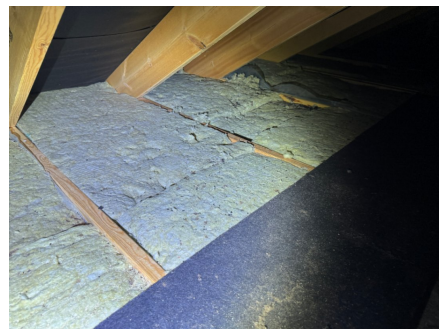
Ekskrementer av mus

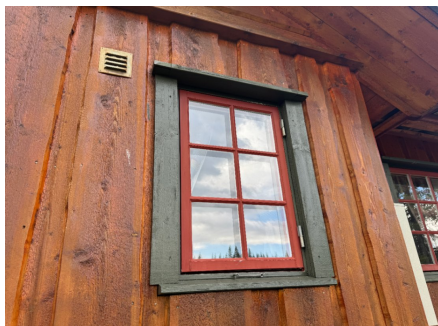
Ikke beslag under vindu og noe slitasje på overflater

Beslag anbefales montert. Vedlikehold av overflater må påregnes enkelte steder. TG satt ut fra nevnte punkter.

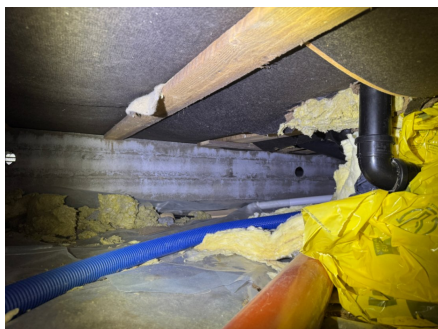
TG satt ut fra nevnte punkter.

Enkelte løse stubbeloftsplater

Lokal utbedring av stubbeloftsplater anbefales.

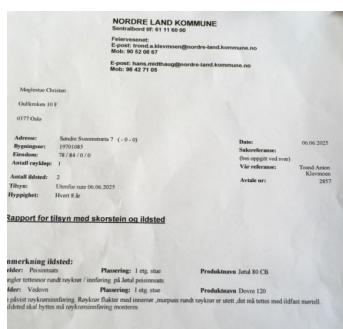
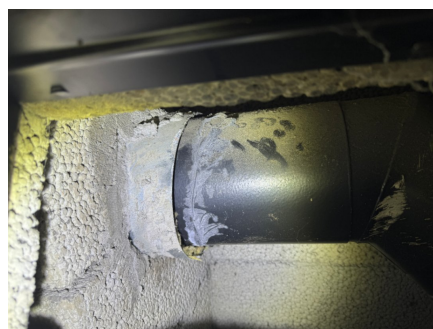
Ikke montert tettesnor

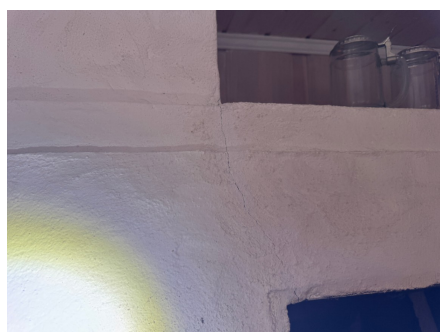
Sprekk i overflate

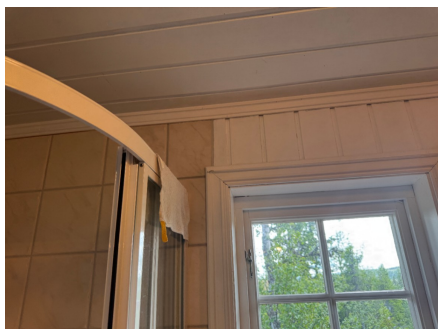
- Det er vindu/dør med ikke fuktbestandige materialer i våtsonen (ved vask, dusj, badekar, osv.), løsningen eller byggematerialet er uegnet.

Dusjdør avgrenser dusjsone mot vindu og det vil vanligvis ikke være stor risiko for fuktskade, men vindu er plassert i våtsone da våtsone pr. definisjon er 1 m til siden for dusjdører i våtrom. TG satt ut fra nevnte punkter.

Vindu i våtsone

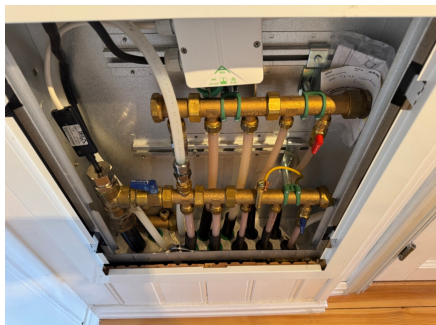
Vannskap plassert i gang

Sprutplate i vannskap må påregnes montert.

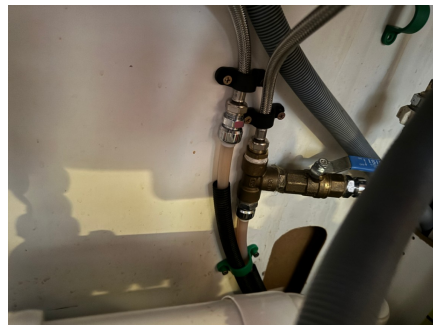
Ikke montert tettemuffe i enden av ytterrør

- Det må monteres tettemuffer i enden av varerørene.
- Det er ikke behov for utbedringstiltak siden anlegget fungerer i dag, men ut ifra alder kan skader plutselig oppstå på eldre anlegg.

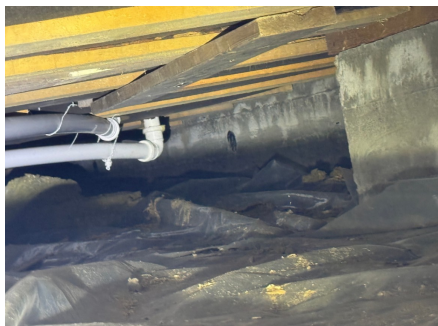
TG satt ut fra alder og nevnte punkter.

Lokalt motfall på avløpsrør i krypkjeller

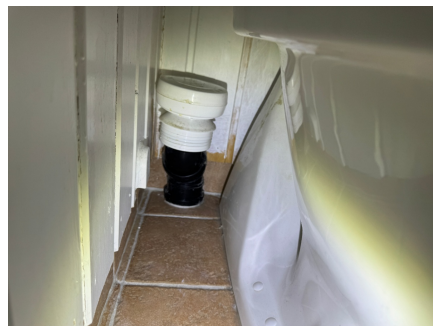
Durgoverventil montert på bad

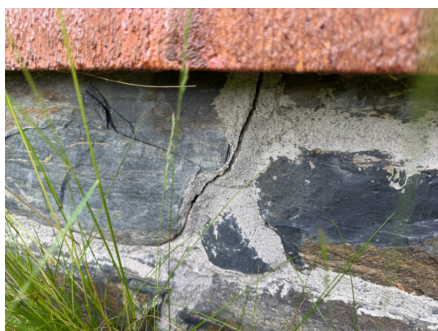
Naturstein er iht opplyst av eier limt på utsiden av mur og enkelte småsprekker mellom disse er ikke vurdert som setningsskader da det ikke er observert indikasjoner på setninger i grunnmur fra innsiden i krypkjeller der denne ble vurdert fra lukeområdet. Da det er påvist noe skjevheter i gulv kan det likevel ha forekommet noe setninger, men disse skjevheter kan også ha vært slik siden byggeår og derfor gitt TG1 for grunnmur.

Sprekker ved fasadestein utvendig på grunnmur
