Tilstandsrapport

Boligbygg med flere boenheter

Åmotsvegen 2 E, 4480 KVINESDAL

Befaringsdato: 27.01.2025

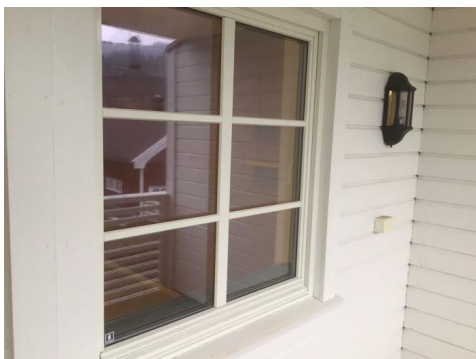
TG 1 Vinduer

Malte vinduer med 2lags glass.

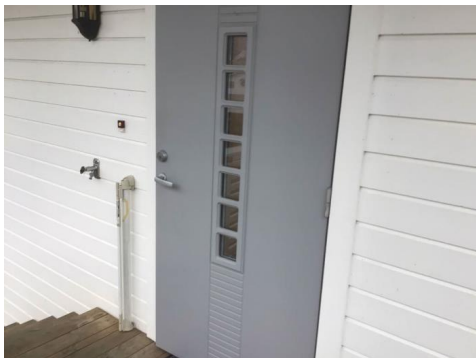
TG 1 Dører

Malte hovedytterdører med glass.
Malte balkongdør med glass i tre fra stue.
Generelt har ytterdørene normal bruks slitasje og fungerte som tiltenkt

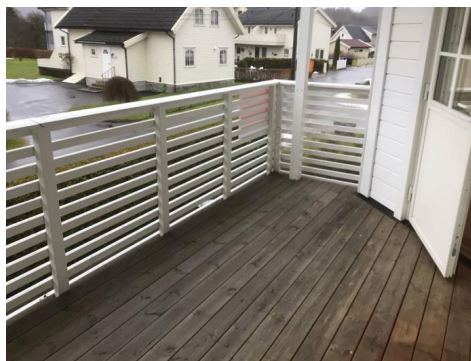
TG 1 Balkonger, terrasser og rom under balkonger

Balkong/terrasse med dekke av terrassebord med spile rekkverk.
Treverk og terrassebord fremstår med normal vær- og aldersslitasje.
Normalt vedlikehold av terrassebord må påregnes.

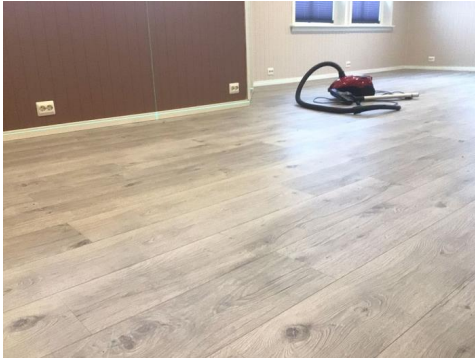
TG 2 Etasjeskille/gulv mot grunn

Tre bjelkelag mellom etasjene som underlag for gulv.
Det blei målt høydeforskjell i to rom (stue og gang) med ingen avvik registrert.
Det er ikke foretatt noen for lydmålinger i mellom etasjene/Leilighetene.

- Det er målt høydeforskjell på mellom 15-30 mm gjennom hele rommet. Tilstandsgrad 2 gis med bakgrunn i standardens krav til godkjente måleavvik.

- For å få tilstandsgrad 0 eller 1 må høydeforskjeller rettes opp. Det vil imidlertid sjelden være økonomisk rasjonelt som et enkeltstående tiltak i en bolig som dette. Dersom boligen en gang skal renoveres, kan man vurdere slike tiltak.

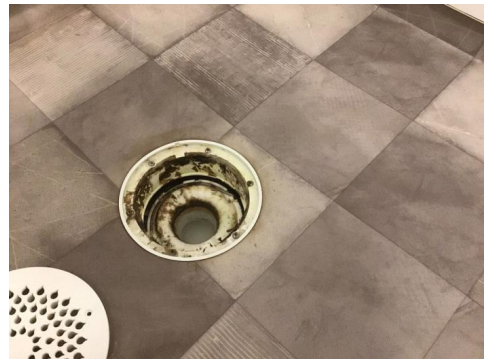
Badet har plastsluk og synlig vinylbelegg under sluk mansjetten som tettesjikt.

Det er to sluker, en i dusj og en ved vaskemaskin

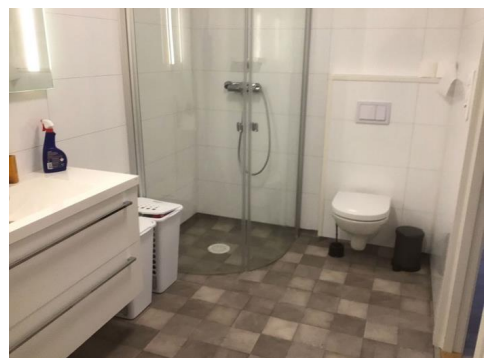
TG 2 Sanitærutstyr og innredning

Badet har vegghengt toalett, dusjvegger og baderomsinnredning med nedfelt servant.
Det er et eget avlukke til varmtvannsbereider og opplegg for vaskemaskin, slik i gulv for å sikre lekkasje

- Det er ikke påvist tilfredsstillende løsning for å synliggjøre lekkasje fra innebygget sistene.

Etablere dreusspalte under wc eller fremskaffe dokumentasjon på at det er «poseløsning» rundt sistene som gjør at dreushull ikke ansees nødvendig.

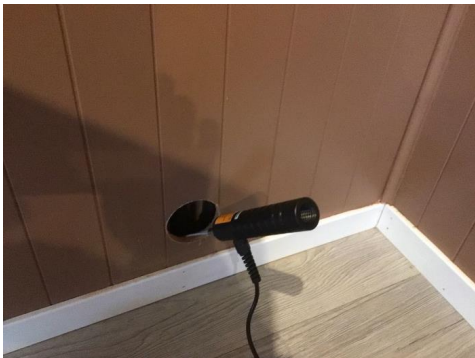
TG 1 Tilliggende konstruksjoner våtrom

Hulltaking utført i stue bak dusj.
Ikke påvist unormale fuktverdier på kontrollert område. 6,6 vektprosent

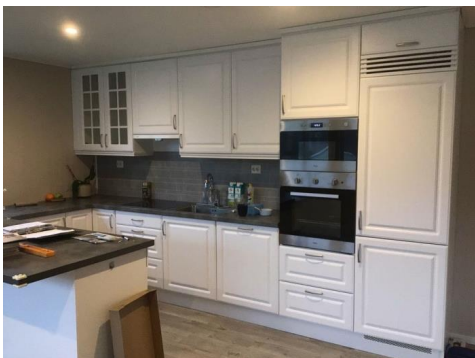
TG 1 Overflater og innredning

Innredning med profilerte fronter og laminerte benkeplater.
Integrert med oppvaskmaskin, steketopp, komfyr, micro og kjøleskap med frys.
Laminat på gulv og malte panelplater på vegger.
Det ble registrert lekkasjevarsler og komfyrvakt på kjøkkenet.
Kjøkkenet har normal slitasje alder tatt i betrakt

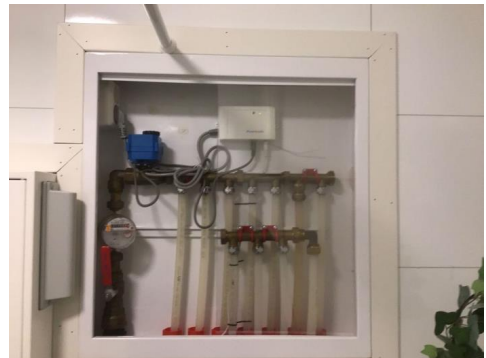
TG 1 Vannledninger

Vannskap med dreneringshull for lekkasje med rør i rør montert på bad.
Vannmåler og stoppekran montert i vannskap.

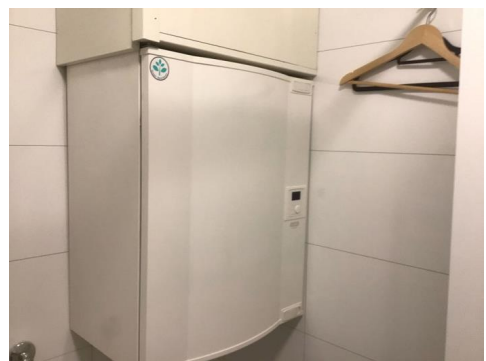
TG 1 Ventilasjon

Boligen har balansert ventilasjon montert på bad/vaskerom
Anbefaler videre kontroll av anlegget i henhold til produsentens service og vedlikehold program etter produsentens anvisninger.
Anlegget er ikke kontrollerte av undertegnede.

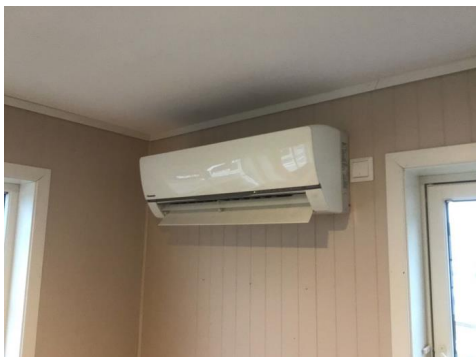
TG 1 Varmesentral

Varmepumpe luft til luft plassert i stue.
Funksjon ok på befaringen dagen.
Estimert levetid er 10-15 år.
Normalt filterrens og service påregnes etter produsentens anbefalinger.

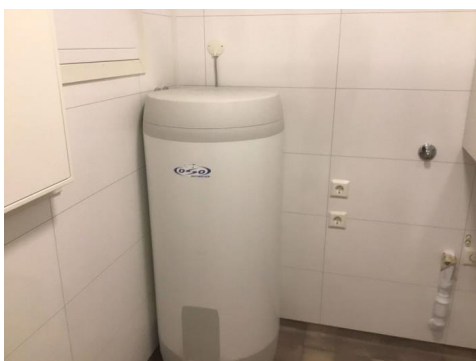
! TG 1 Varmtvannstank

200 liters varmtvannstank plassert på vaskerommet, rommet har sluk og fliser på gulv som ivaretar lekkasjesikring.

Årstall: 2016 Kilde: Produksjonsår på produkt

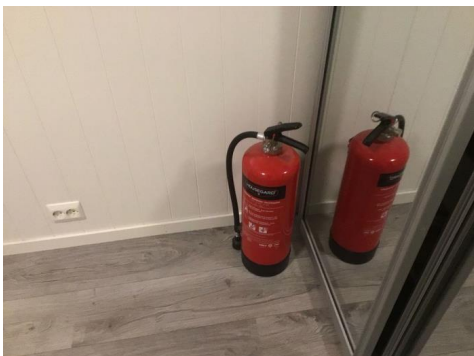
Brannslukningsapparat er plassert på soverom.
Røykvarslere er plassert i takhimlingen
