# Enebolig med stabbur og uthus

## VERDI- OG LÅNETAKST

Nystedgutua 9  
2440 Engerdal  
Engerdal kommune

Besiktningsdato 24.01.2024

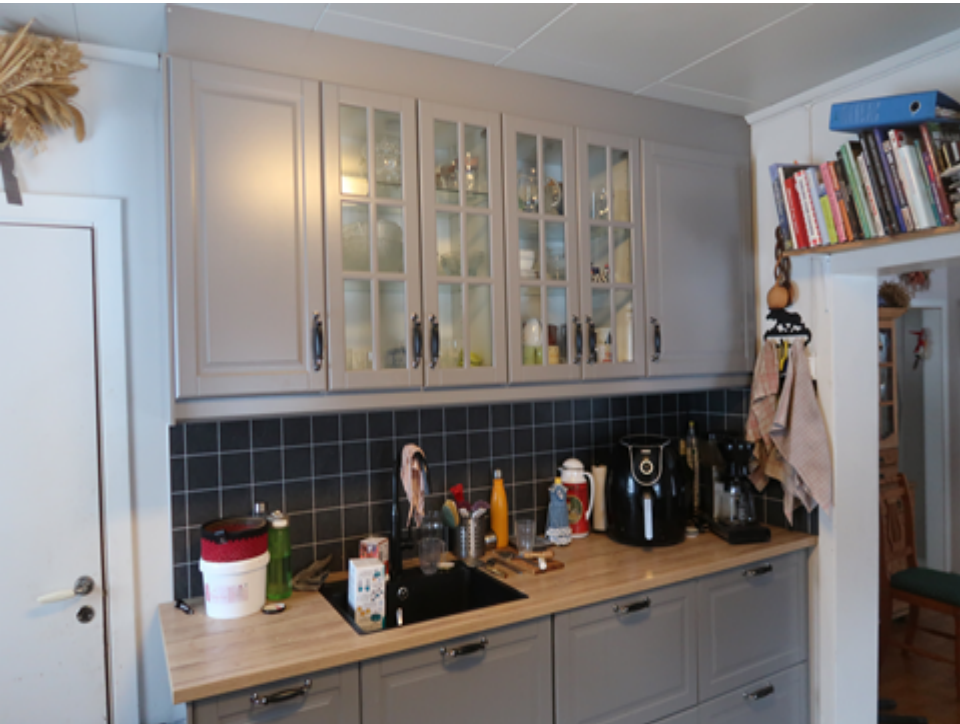
Kjøkken/stue:-

Kjøkkeninnredningen ble opplyst utskiftet i ca. 2019. Innredningen fremstår som i god stand, med normal bruksslitasje.

Det ble på befaringdagen påvist komfyrvakt. Det kunne ikke påvises lekkasjeføler i kjøkkenbenk.

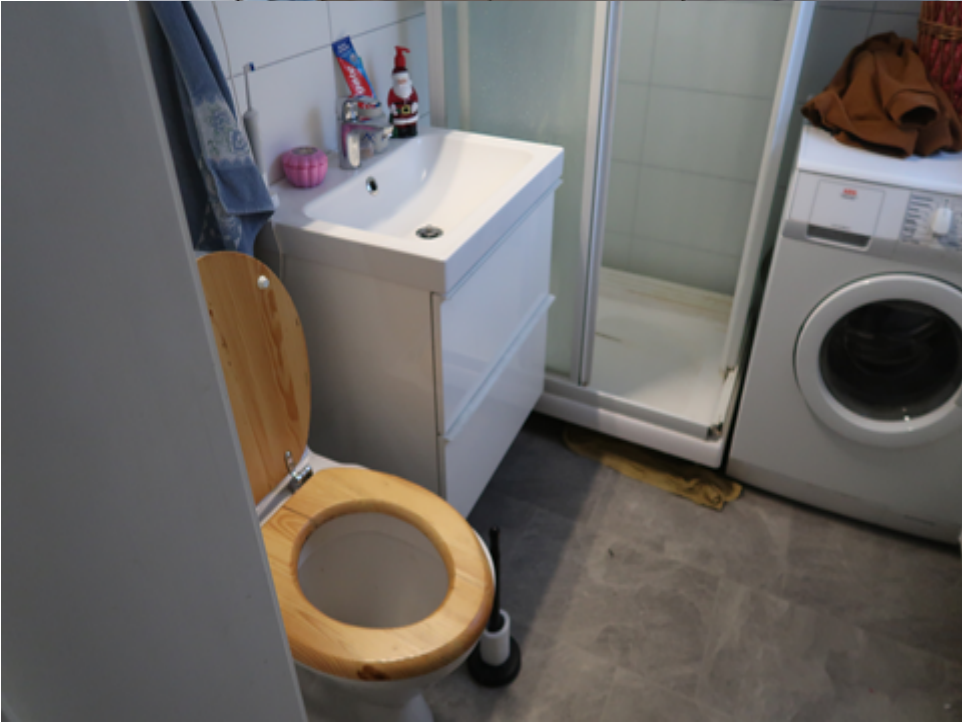
Bad:-

Badet ble opplyst oppgradert i ca. 2019 med nye overflater og innredning.

Det ble på befaringdagen påvist skader i bunn på dusjkabinett.

Fallforhold og tetthet er ikke kontrollert.
