Tilstandsrapport for bolig
Nystedgutua 9
2440 Engerdal

Dato: 13/01/2025

Byggmester
Søndre Lillebo AS

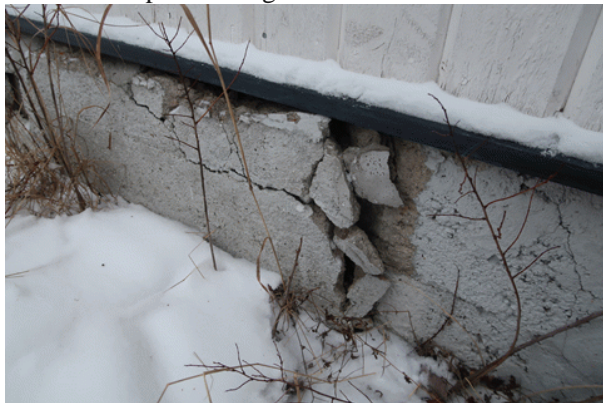
Det er påvist riss, sprekker eller skader på grunnmuren.

Det ble påvist noe riss/ sprekker i ringmuren, spesielt mot vest. Det anbefales at riss/ og sprekker utbedres, og at tilstanden bør overvåkes. Riss/ og sprekker kan være indikasjon på bevegelser i grunnen.

Bilde viser sprekke i ringmur mot vest.

TAKSTMANNENS VURDERING VED TG2:	
1.1	Byggegrunn, fundamenter, grunnmur, drenering og sikring mot vann og fuktighet
	Sprekker og riss i grunnmuren ble påvist, spesielt mot vest. Sprekker og riss bør utbedres, og tilstanden overvåkes.

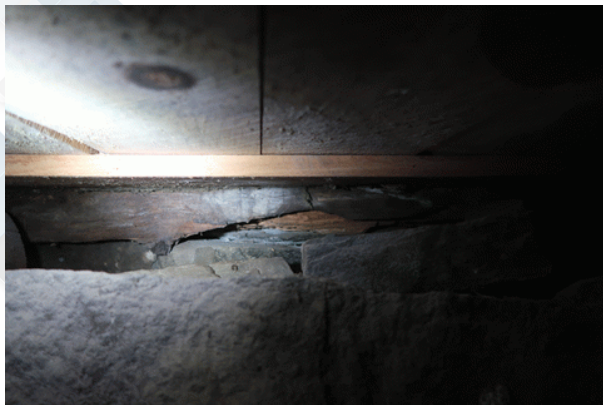
Merknader: I fra kjellerrom under spisestue ble det påvist punktvis råteskade i en gulvbjelke mot øst. Det antas at råteskaden har oppstått over tid, da treverket var i direkte kontakt med terrenget der råteskaden oppsto, i kombinasjon med høy luftfuktighet.

Det kunne ikke påvises noe lufteventiler i ringmur for ventilasjon av krypekjeller, noe som øker risikoen for fukt- og råteskader.

Bilde viser råteskade i gulvbjelke under spisestue.

TAKSTMANNENS VURDERING VED TG3:	
1.2	Krypekjeller
	<p>Påvist råteskade i bjelkelag under spisestue. Det er sannsynligvis krypekjeller under øvrig areal av boligen. Krypekjelleren har ikke noe inspeksjonsmulighet, og tilstanden er uavklart. Det bør etableres inspeksjonsluker og krypekjelleren bør kontrolleres nøye.</p> <p>Prisvurdering gjelder utbedring av den ene påviste skadede gulvbjelken. Eventuelle andre råteskader i andre deler av krypekjelleren, som ikke ble kontrollert, er ikke med i prisvurderingen.</p>
	Takstmannens prisvurdering ved utskiftning antas mellom kr. 0 - og 10.000

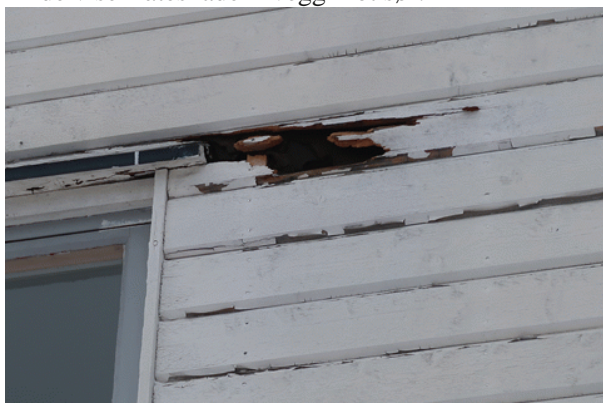
Ytterkledningen er preget av elde og manglende vedlikehold. Det ble på befaringsdagen påvist punktvis råteskader i kledningen, spesielt mot sør.

Det ble ikke påvist luftespalte i nedkant av utvendig kledning, noe som heller ikke var vanlig fra da boligen ble oppført. Manglende lufting kan skade ytterkledningen og konstruksjonen over tid, i form av sopp- og råteskader.

Bilde viser råteskader i vegg mot sør.

2.1	Yttervegger
	<p>Ytterkledningen har punktvis råteskader, spesielt mot sør. Ytterkledningen har generelt stort vedlikeholdsbehov.</p> <p>Prisvurderingen gjelder utskifting av ytterkledning på sørfasaden.</p>
	Takstmannens prisvurdering ved utskiftning antas mellom Kr. 50.000. - og 100.000.-

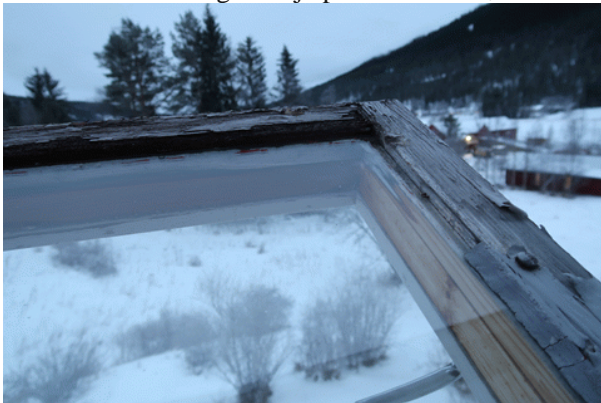
De fleste øvrige vinduene har justeringsbehov, og større utvendig vedlikeholdsbehov. Vinduer mot sør og mot nordøst i 2. etasje har større utvendig vedlikeholdsbehov og punktvis råteskader.

Bilde viser utvendig slitasje på vindu mot sør i 2. etasje.

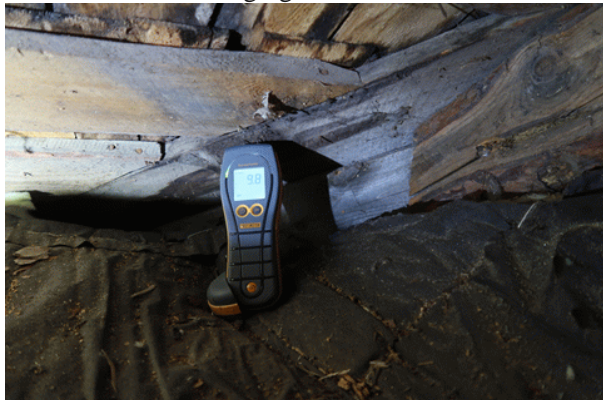
Takkonstruksjon/ kaldloft fremstår som uten mulighet for ventilering/ lufting. Ikke tilfredsstillende ventilering/ lufting kan resultere i fukt og råteskader på kaldloft/ takkonstruksjon. Det anbefales at det etableres veggventiler i gavlvegger for ventilering/ lufting.

På befaringdagen ble det påvist noe fukt skjolder inne på kaldloftet i gradrenne mot sørøst. Det kunne ikke påvises skadelig høye fuktverdier på befaringdagen, tilstanden bør kontrolleres jevnlig, for å utelukke lekkasje.

Bilde viser fuktmåling i gradrenne mot sørøst. Ikke skadelig høye fuktverdier på befaringdagen.

4.1	Takkonstruksjon, taktekking og skorstein over tak
	Lufting av takkonstruksjonen/ kaldloft bør utbedres, da konstruksjonen fremstår som uventilert på befaringsdagen. Fuktskjolder inne på kaldloft holdes under oppsikt for å utelukke en eventuell lekkasje.

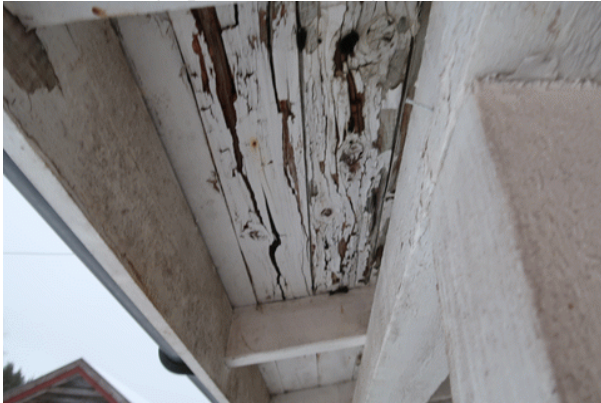
Takkonstruksjon over inngangsparti har tegn på fuktbelastning via yttertaket. Taktro under takshingel er tydelig preget av fukt. På befaringsdagen kunne det ikke påvises målbar fukt, sannsynligvis fra en eldre lekkasje. Tilstanden bør overvåkes. Taktekkingen og overgang mellom taktekking og yttervegg over inngangsparti kunne ikke kontrolleres, da taktekkingen er overdekket av terrasse.

Bilde viser tegn på fuktbelastning via yttertak over inngangsparti. Tilstanden bør overvåkes.

4.2	Undertak, lekter og yttertekking (taktekkingen)
	Tegn etter fuktbelastning i takkonstruksjon over inngangsparti bør holdes under oppsikt, for å kunne utelukke en lekkasje. Snøfangere bør monteres på alle taksider. Flere nedløpsrør hadde frostspreng på befaringsdagen, og bør skiftes ut. Takrenne mot sørøst har deformasjoner.

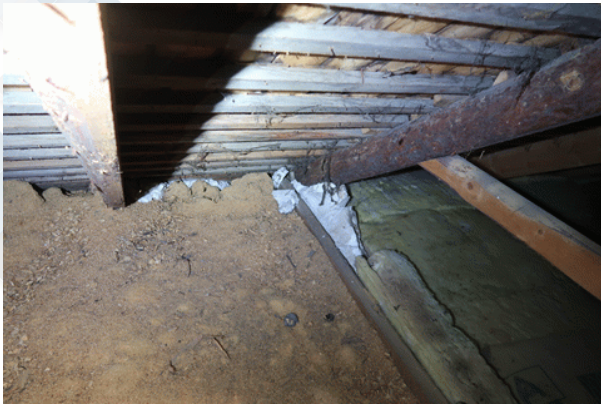
Bilde viser forskjellig isolasjon som er benyttet på kaldloftet.

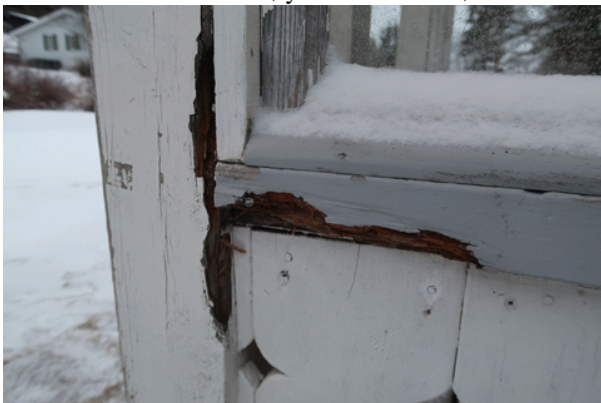
Store deler av terrassen var tildekket av snø på befaringsdagen, og overflater kunne dermed ikke kontrolleres. Det ble på befaringsdagen påvist råteskader i understøttelse til takoverbygg og terrasse, som må utbedres.

Bilde viser råteskade i søyle som understøttelse takoverbygg i 1. etasje og terrasse i 2. etasje.

6.1	Balkonger, verandaer og lignende
	Råteskadet søyle må skiftes ut, da denne har en bærende funksjon. Rekkverkshøyde tilfredsstillende ikke dagens krav til rekkverkshøyde.
	Takstmannens prisvurdering ved utskiftning antas mellom Kr. 10.000. - og 25.000.-

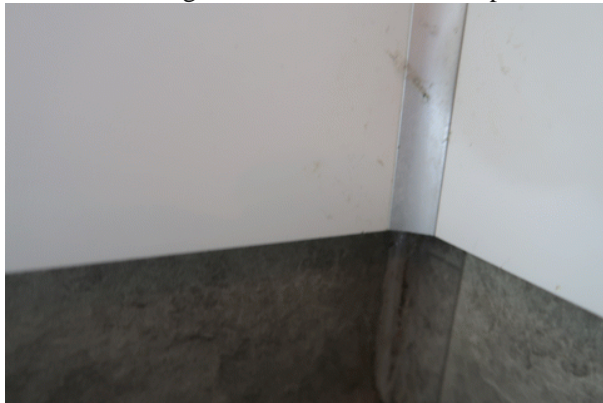
Det er påvist avvik på skjøter og underkant av plater.

Bilde viser manglende sokkellist i nedkant på baderomsplater.

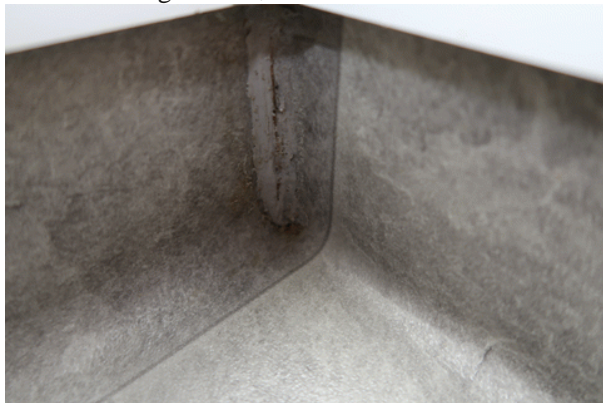
Tetting i hjørne på badet mot nordøst kan se ut til å ha sprukket opp, og bør repareres/ utbedres.

Bilde viser fuge som bør utbedres.

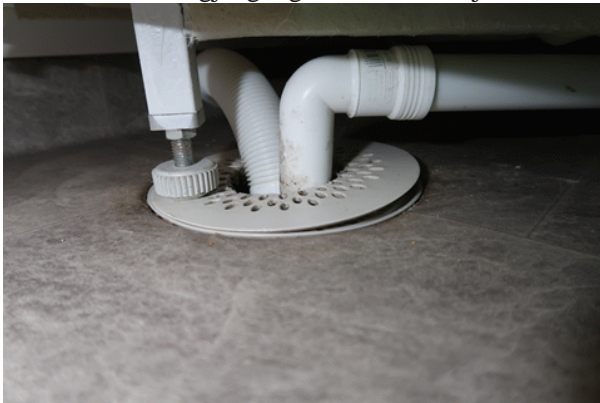
Bilde viser lite tilgjengelig sluk under dusjkabinett.

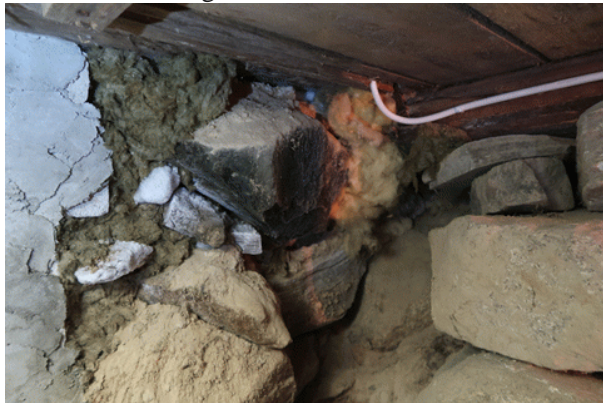
Merknader: På befaringsdagen ble det påvist innslag av frost/ is mot vest. Innslag av frost/ is øker faren for fuktskader i tilstøtende trekonstruksjoner. Det anbefales at tetthet i grunnmur utbedres.

Bilde viser innslag av frost/ is mot vest.

9.1.1	Kjellerrom under spisestue Veggene og himlingens overflater
	Utettheter i grunnmur medvirker til at kjellerrommet får innslag av frost/ is, noe som øker faren for fuktskader i tilstøtende trekonstruksjoner.

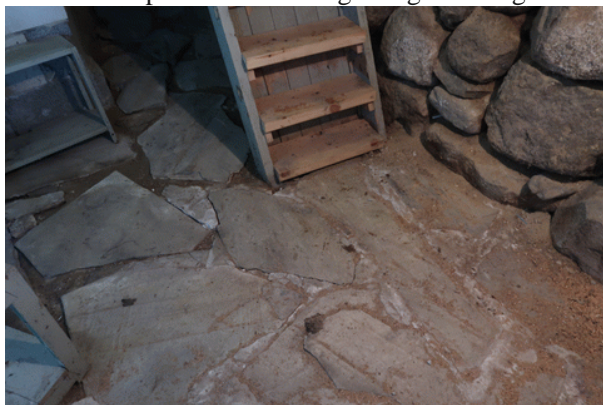
Merknader: Steinhellene har sannsynligvis en gang vært murt og fuget fast som et sammenhengende gulv. På befaringsdagen hadde fugemassen/ betongen mellom steinhellene sprukket opp/ slitt vekk og flere heller var løse.

Bilde viser sprekkdannelser og manglende fugemasse mellom steinheller.

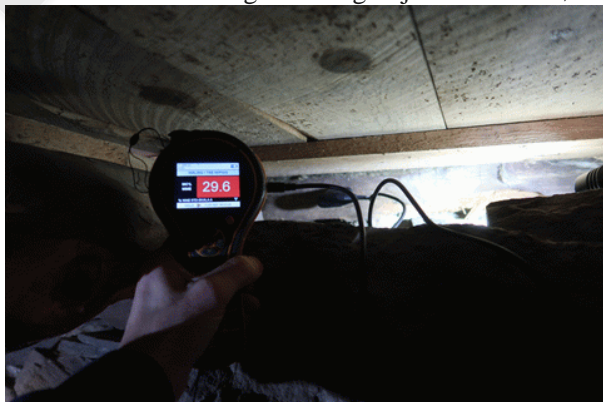
Merknader: Ved fuktmåling i himling og i bjelkelag ble det påvist skadelige høye fuktverdier. For å begrense fuktpåkjenningen, bør ventilasjonen av kjellerrommet utbedres, og det bør vurderes om det skal plasseres en avfukter i rommet.

Fukt i eldre kjellere er ofte et sammensatt problem med manglende fuktsikring mot grunn, sviktende drenering og ikke tilfredsstillende ventilasjon.

Bilde viser fuktmåling i himling i kjellerrom mot øst. Skadelig høye fuktverdier.

9.1.2	Kjellerrom under spisestue Gulvets overflate
	Fugemasse/ betong mellom steinheller har sprekkdannelse og er delvis slitt vekk flere steder.
9.1.3	Kjellerrom under spisestue Fuktmåling og ventilasjon
	Fuktmåling i treverk i kjellerrommet tilsier at ventilasjonen og luftfuktigheten i rommet må utbedres. Det ble påvist skadelig høye fuktverdier i både bjelkelag og i himling.

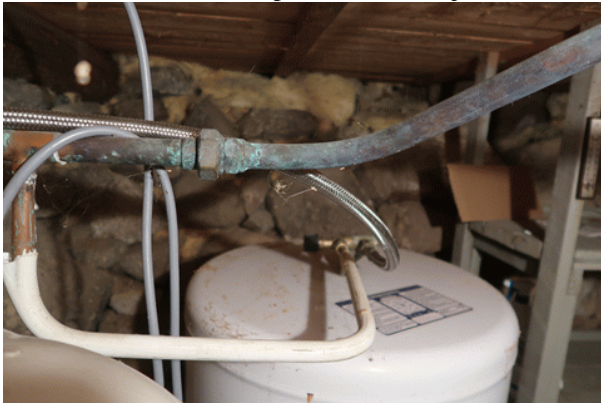
Det ble påvist noe irr-dannelse på enkelte kobberrør i kjellerrom. Irr-dannelse på kobberrør kan være en indikasjon på lekkasje.

Bilde viser irr-dannelse på kobberrør i kjellerrom.

10.1	WC og innvendige vann- og avløpsrør
	Lekkasjevann fra en eventuell lekkasje fra rør-i-rør systemet føres ikke til sluk eller automatisk avstenging av forbruksvann. Dette anbefales utbedret. Enkelte kobberrør i kjellerrom hadde også noe irr-dannelse.

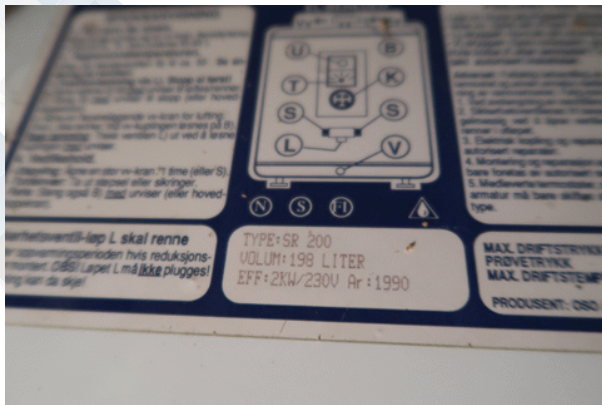
Merknader: Varmtvannsberederen er plassert i rom uten sluk, og bør lekkasjesikres for å begrense en eventuell lekkasje fra varmtvannsberederen, eller varmtvannsbereders tilkoblinger.

Forventet levetid er utløp, og det må påregnes at varmtvannsberederen må skiftes ut i nær fremtid.

Bilde viser spesifikasjoner på varmtvannsberederen.

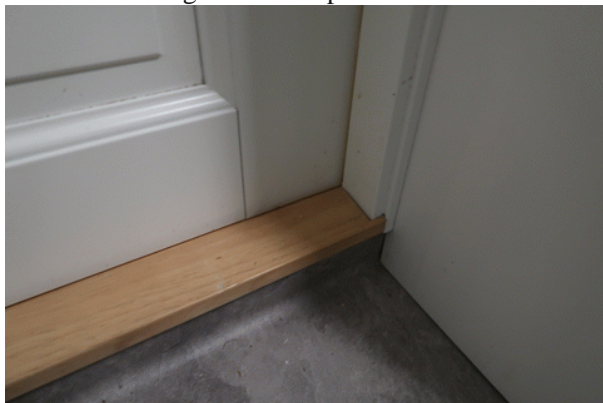
Boligen tilfredsstillende ikke kravet til ventilasjon etter dagens krav. Under oppføringstidspunktet til boligen var det andre krav som var gjeldende. For å oppfylle kravene til de nyeste bygningsforskriftene, må man nå i de fleste tilfeller benytte balansert ventilasjonsanlegg.

Bilde viser manglende luftespalte til bad under innerdør.

10.5	Ventilasjon
	Tilluft til badet vurderes som mangelfull, da det ikke er noe luftespalte under eller over innerdør. Det bør etableres veggventiler på alle oppholdsrom for å bedre ventilasjons muligheten.
