# Tilstandsrapport

Boligbygg med flere boenheter

Sandangersvingen 48, 4050 SOLA

Befaringsdato: 07.11.2025

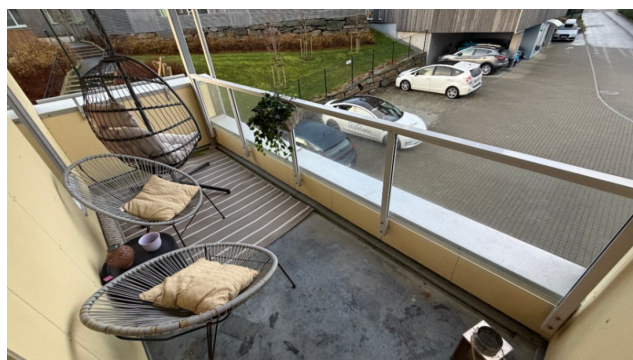
### ! TG 1 Balkonger, terrasser og rom under balkonger

Balkong i betong.  
Normal vær- og bruks slitasje i overflater, noe rengjøringsbehov.

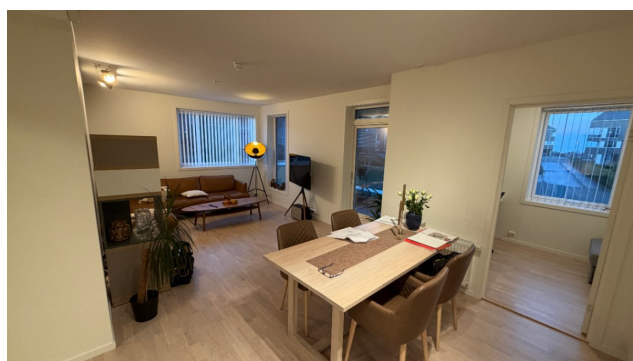
### ! TG 1 Overflater

Innvendig er det gulv av parkett. Veggene har malte plater. Innvendige tak har malte plater.

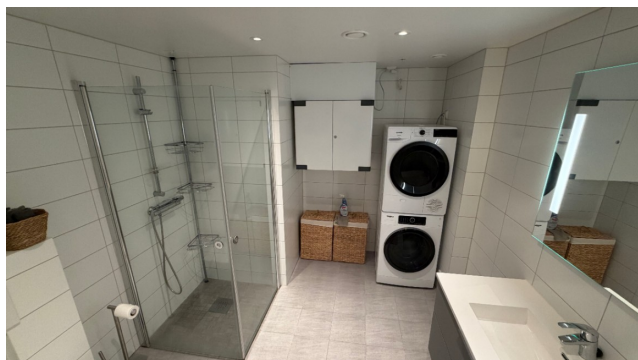
### 2. ETASJE > BAD/VASKEROM

Aktuell byggeforskrift er teknisk forskrift 2017. Dokumentasjon: ingen dokumentasjon.

Flis på gulv og vegg.

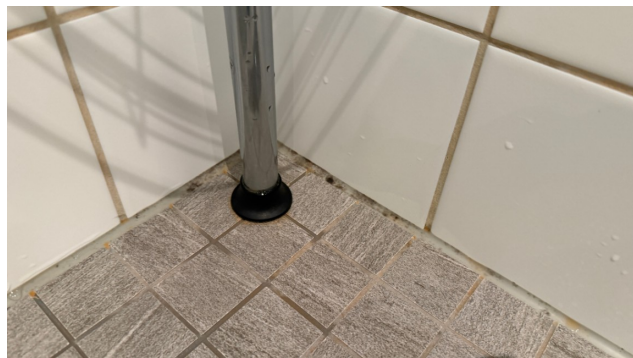
## ! TG 2 Overflater Gulv

Gulvet er flislagt. Rommet har vannbåren gulvvarme. Fall mot sluk er målt til 25. Høydeforskjell fra toppen av sluket til toppen av membranen ved dørterskelen er 42.

- Det er påvist avvik i fallforhold til sluk i forhold til krav i forskrift på byggetidspunktet.
- Svertesopp er registrert

Fall på gulv utenfor dusjsonen er mindre en referansenivået, funksjon ivaretatt, ingen behov tiltak.

- Andre tiltak:
- Et bad med manglende/reduert fall til sluk blir mindre funksjonelt og sikkert for brukeren. Dette kan medføre stående vann på gulvet, vann som ikke ledes effektivt til sluket, økt risiko for at vann renner ut av rommet og redusert sklisikkerhet på gulvet.

Rengjøring av fuger i dusjnisen.

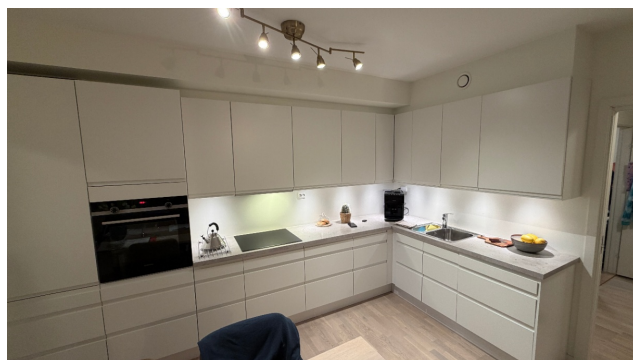
Kjøkkenet har innredning med glatte fronter. Benkeplaten er av laminat. Det er kjølfryseskap, oppvaskmaskin, induksjonstopp, stekeovn, vannstoppsystem og komfyrvakt.

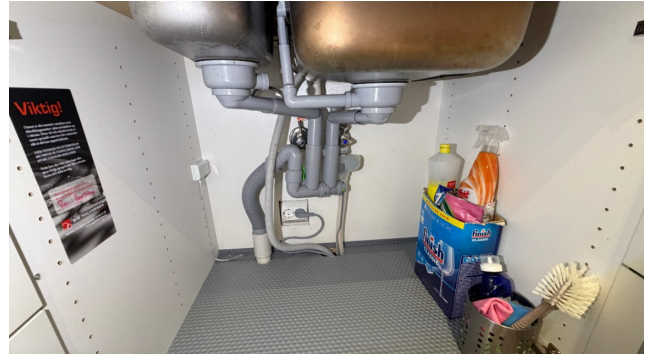
Klukkelyder fra avløpsrør på kjøkken. Dette tyder på luft i avløpet eller mangelfull lufting, som kan føre til tregt avløp og lukt.

- Det må gjøres nærmere undersøkelser.
- Andre tiltak:

Kontroller vannlås og lufting. Rens vannlås og sjekk at luftingen på tak eller vakuumventil fungerer. Installer eller bytt ventil ved behov.

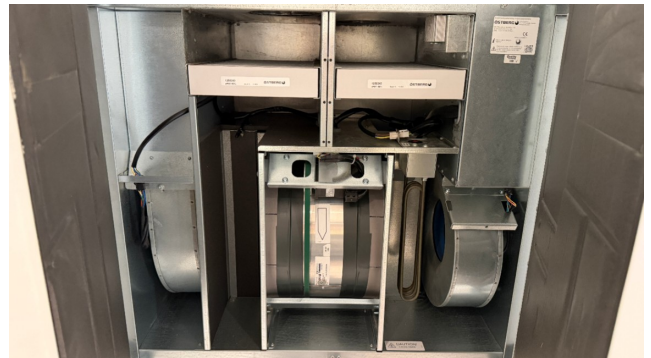
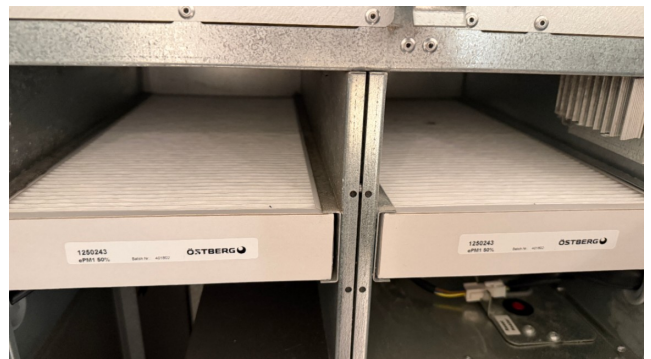
### ! TG 1 Ventilasjon

Boligen har balansert ventilasjon.

(Eier opplyser filter skiftes 2 ganger årlig, senest nov. 2025.)
