# Tilstandsrapport

Leilighet i boligblokk

Terneveien 1, 5097 BERGEN

Befaringsdato: 26.08.2025

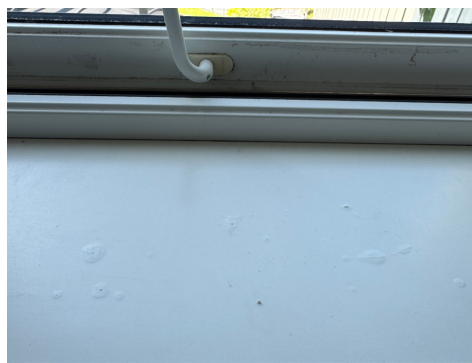
Fuktutsvelling i MDF tilsetning på soverom mot vest.

MDF tilsetning med svelling bør lokal utbedres, ev. skiftes v/ behov.

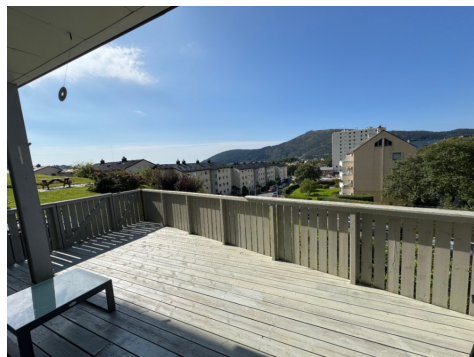
- Rekkverket er for lavt i forhold til dagens krav til rekkverkshøyder.
- Det er påvist andre avvik:

Terrasse med utgang fra stue.

Overvåk tilstanden på trevirke, foreta utbedringer v/ behov. Tidspunkt for eventuell utskifting av utvendig trevirke er vanskelig å anslå da dette vil variere ut i fra klimatiske forhold, vedlikeholdintervall etc.

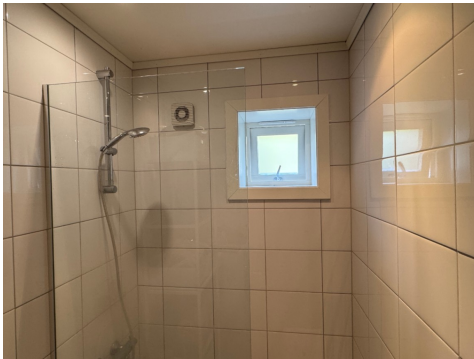
Vindu i våtsone.

Vindu bør fuktbeskyttes med feks. plexiglass eller forheng, ev. bør det monteres lukket dusjkabinett.

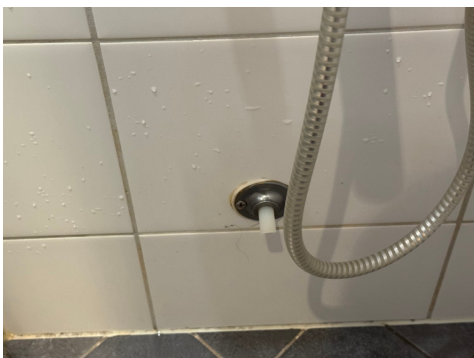
Rørgjennomføring i dusjsone (ukurant løsning). Løsning bør utbedres v/ en eventuell oppgradering av bad.

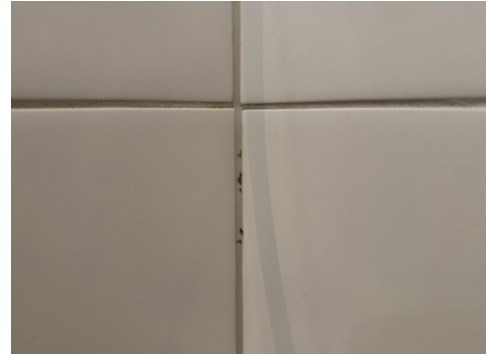
- Det er påvist andre avvik:
- Det er påvist svertesopp i silik CONFUGER.

Selv om svertesopp kan oppstå på silikonfuger i fuktige omgivelser som bad, utgjør den ingen helserisiko. Soppen er kun overfladisk og påvirker ikke silikonens funksjon. Regelmessig rengjøring og god ventilasjon kan bidra til å redusere misfarging, men selve svertesoppen er ufarlig.

Svertesopp i silikonfuge i dusjsone.

Silikonfuger med svertesopp bør lokal utbedres, ev. skiftes av fagperson.

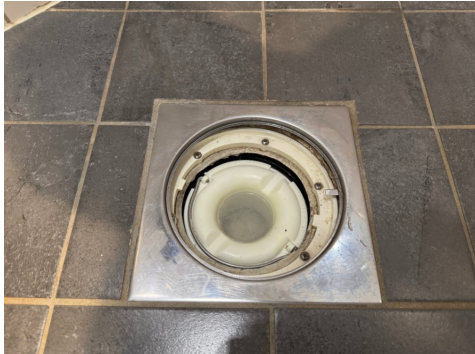
Plastsluk i dusjsone.

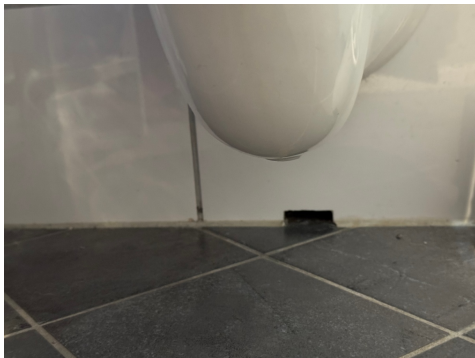
Drenshull under vegghengt toalett. Dersom det oppstår en lekkasje i kasse bak vegghengt toalett vil lekkasjevann bli synlig gjennom drenshull.

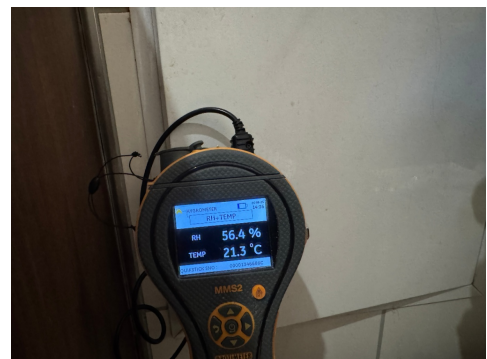
Hulltaking er ikke foretatt, men inspeksjonsluke på bad er benyttet for måling og inspeksjon. Relativ luftfuktighet ble målt med lang probe. Den viste relativ luftfuktighet på 56,4 % ved en temperatur på 21,3 grader.

Siden det ikke er gjort hulltaking bak dusjsonen, kan man ikke utelukke muligheten for fukt i dette området basert på den gjennomførte undersøkelsen.

Måling av relativ luftfuktighet.

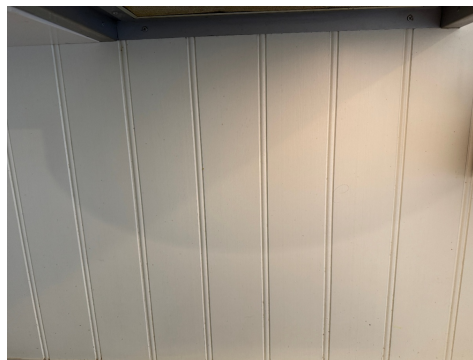
Mdf panel over benkeplate.

Det anbefales å montere sprutsikker overflate utenpå MDF panel: MDF-paneler er populære på kjøkkenet på grunn av sitt estetiske uttrykk og enkle montering, men de er ikke naturlig motstandsdyktige mot fukt. Over benkeplaten utsettes veggene ofte for vannsprut, damp og fett fra matlaging. Uten beskyttelse kan MDF svelle, misfarges eller bli permanent skadet. Ved å montere en sprutsikker overflate – som glass, fliser eller spesialbehandlet laminat – beskytter man panelet mot fukt og slitasje, samtidig som det blir enklere å rengjøre. Dette forlenger levetiden på panelet.

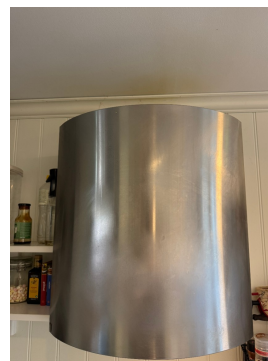
Kjøkkenventilator.

Om mulig bør det etableres ventilasjonskanal ut i det fri fra ventilator (uttak gjennom yttervegg).

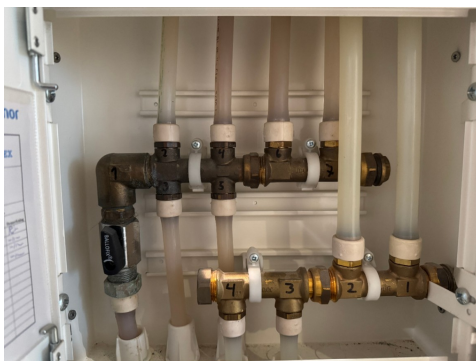
Ingen tegn til fukt/kondens i rør i rør skap. Rør i rør skap bør sjekkes for ev. lekkasje 2 ganger årlig.

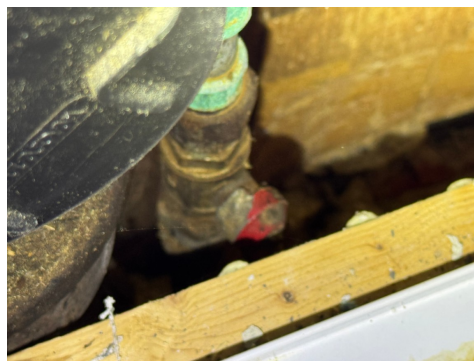
Stoppekran på eldre røropplegg gir en viss risiko for lekkasje og skader v/ bruk/testing. Jeg har derfor ikke testet at stoppekran fungerer.

Stoppekran bak inspeksjonsluke på bad.

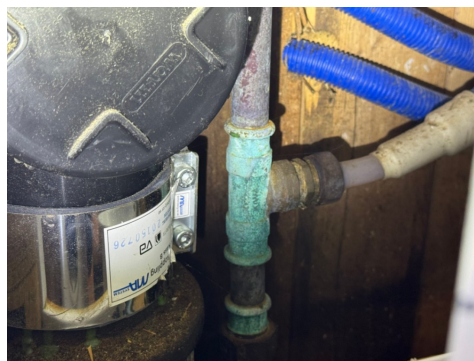
Irr:  
Irr (også kalt verdigris) er den basiske blandingen av kobberforbindelser som oppstår når kobber korroderer. Når kobber irrer oppstår det et grønt belegg som kan sees på kobbertak, kobberrør, statuer eller andre ting laget av kobber eller kobberlegeringer. Ingen tegn til lekkasje fra kobberrør som har irr.

Irr på kobberrør bak inspeksjonsluke på bad.

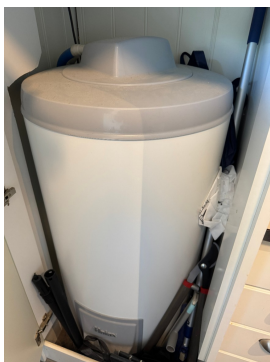
Varmtvannstank er tilkoblet vanlig stikkontakt. I boliger fra 2010 eller nyere skal større varmtvannstank ha fast tilkobling. Det anbefales å skifte ut stikkontakt med fast tilkobling, spesielt hvis varmtvannstank skal skiftes. Stikkontakt bør jevnlig kontrolleres v/ å ta ut - inn støpselet. Dersom det er tegn til misfarging/brunsvidd kontakt må stikkontakt skiftes umiddelbart.

Varmtvannstank i kjøkkenskap.

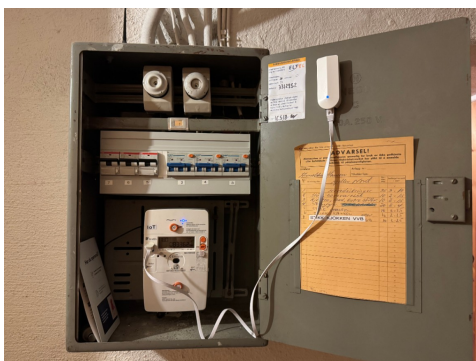
Det har ikke vært utført BKK el-kontroll siden 2016. Forskrift om elektrisk lavspenningsanlegg anbefaler at det blir foretatt regelmessig ettersyn av det elektriske anlegget. På bakgrunn av overnevnte forhold anbefaler jeg en gjennomgang av det elektriske anlegget. El.anlegg får tilstandsgrad 2 når det ikke er utført el-kontroll de senere årene.

Sikringsskap i fellesarealer.
