# Tilstandsrapport

Enebolig

Nabben 7, 2166 OPPAKER

Befaringsdato: 29.08.2024

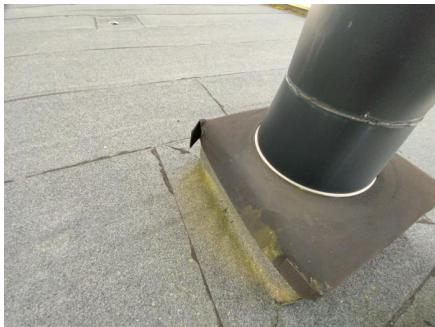
Det er noe synlig mose som bør fjernes for å forlenge levetiden på tekkingen. Det er en løs skjøt på pappskjøt til pipe. Luftehatt til lufting over tak mangler.

Noe løs skjøt på hjørne av overdekking til pipe.

Fjerne mose. Lime skjøt og etablere luftehatt. Det er ingen konsekvens for nevnte avvik per dags dato og konstruksjonen anses å ha tiltenkt funksjon.

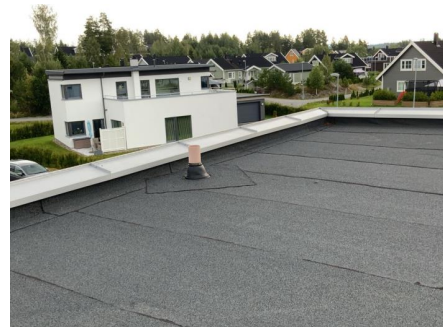
Det er ikke etablert luftehatt på rør. Dette bør utbedres med tanke på nedbør.

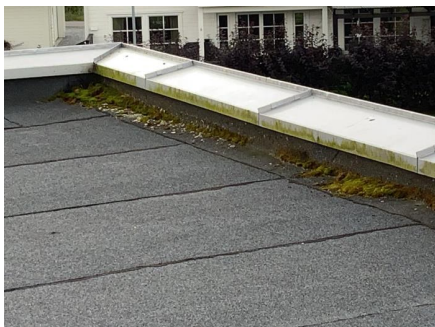
Noe synlig mose på 1 side.

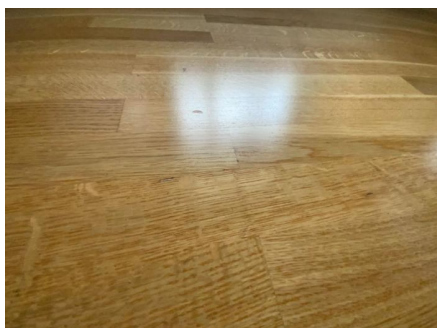
Noen synlige små hakk i parkett ved kjøkken.

Det er ikke behov for tiltak, da parketten anses å ha tiltenkt funksjon.

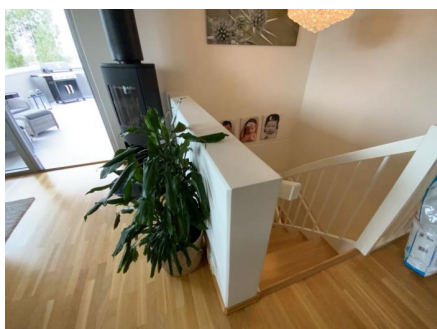
- Rekkverkshøyder er under dagens forskriftskrav til rekkverk i trapper.

Betongkant som er rekkverk for 1 side er under 90 cm.

Det mangler 2 cm og er ikke avgjørende for funksjonen av trappen.
