# Tilstandsrapport

Enebolig

Torggata 15 , 1870 ØRJE

Oppdragsnr.: 13975-3270

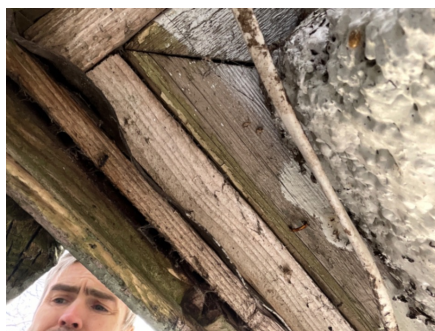
- Det er ingen eller liten lufting i nedre kant av kledning mot grunnmur.
  - Det er påvist betydelige råteskader i bordkledningen.
  - Det er værslitt/oppsprukket trevirke/trepaneler.
- Det er påvist værslitt og oppsprukket trevirke/trepaneler samt en del råteskader, som følge av elde, eksponering av vær/vind samt manglende vedlikehold opp gjennom årene.
- Ikke tilstrekkelig med lufting mellom kledning og yttervegg. God lufting er viktig og skal drenere ned og lede ut vann som trenger gjennom regnskjermen, slippe ut eventuell fuktighet fra indre deler av veggen samt gi mulighet for at fuktighet kan tørke ut fra baksiden av regnskjermen.

Kledningen viser værslitasje og tørkesprekker samt en del råte. Uten vedlikehold eller utbedring kan det oppstå ytterligere skader og redusert levetid på treverket, samt skader på omkringliggende konstruksjon.

Det bør etableres tilstrekkelig lufting mellom kledning og yttervegg for å sikre at eventuell fuktighet kan tørke ut, og for å redusere risikoen for fuktskader i konstruksjonen. Ved utskifting av kledning bør korrekt oppbygning med lufting prioriteres, da manglende lufting kan føre til oppfukting og skade på veggkonstruksjonen over tid.

**Kostnadsestimat: 100 000 - 200 000**

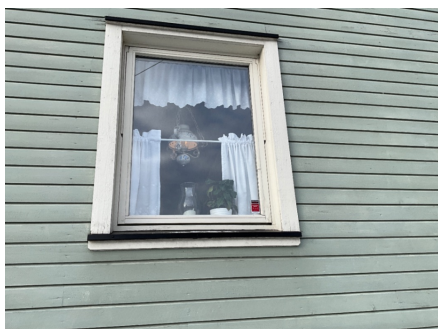
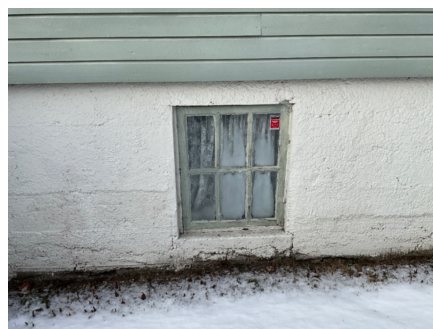
## TG 3 Vinduer

- Det er påvist noen glassruter som er punktert eller sprukne.
- Det er påvist tegn på innvendig kondensering av enkelte vindusglass.
- Det er påvist vinduer med fukt/råteskader.
- Karmene i vinduer er slitte og det er sprekker i trevirket.

- Påvist noen vinduer med punktert glass. Årsaken til punkterte glass er som regel at det er kommet en brist i tetningsmassen mellom karm og rute.
- Det er observert tegn på innvendig kondensering på enkelte vindusglass. Dette indikerer at det kan være redusert isolasjonsevne i glassene eller utilstrekkelig ventilasjon i rommet som fører til oppsamling av fuktighet på innsiden av vinduene.
- Flere av vinduenets karmar har synlige sprekker samt noe råteskader som kan svekke funksjon og tetthet over tid, forårsaket av aldring, fukt samt manglende vedlikehold.

Slitte vinduskarmar med sprekker og råte bør repareres, vedlikeholdes eller skiftes ut for å sikre tetthet og forhindre ytterligere fuktskader. Uten tiltak kan skadene forverres og svekke vinduets funksjon og konstruksjoner rundt.

For å redusere kondens bør ventilasjonen forbedres, eller utskifting av gamle vinduer vurderes. Uten tiltak kan fukt føre til skader på karmene, muggdannelse og svekket innneklima.

**Kostnadsestimat: 20 000 - 100 000**

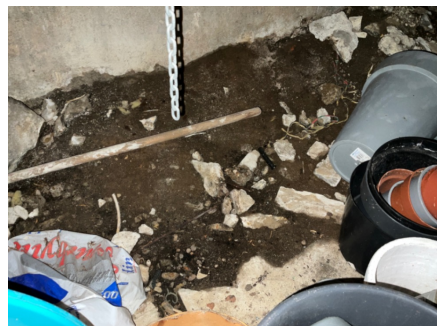
- Det er påvist indikasjoner på noe fuktgjennomtrenging inn i kjellermur.

- Det er påvist synlig fuktighet på mur/gulv i kjeller.

- Ved inspeksjon av kjeller ble det påvist fuktgjennomtrengning i muren samt at det ble liggende noe vann langs grunnmur ned mot gulvet.

- Det må foretas tiltak for å redusere/begrense fuktgjennomtrenging inn i kjeller.

Det bør iverksettes tiltak for å redusere eller hindre fuktgjennomtrenging i kjellermur og gulv, for å unngå utvikling av fuktskader, sopp og råte i konstruksjonen.

Videre bør fuktutviklingen overvåkes jevnlig for å vurdere behov for ytterligere utbedringer. Tiltak bør sees i sammenheng med terrengforhold og drenering.

**Kostnadsestimat: 20 000 - 100 000**

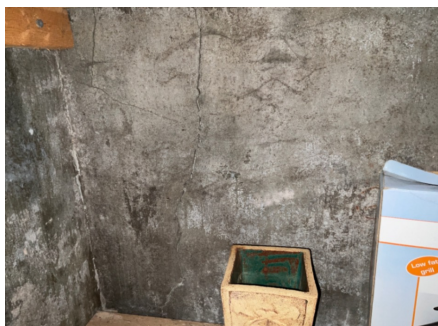
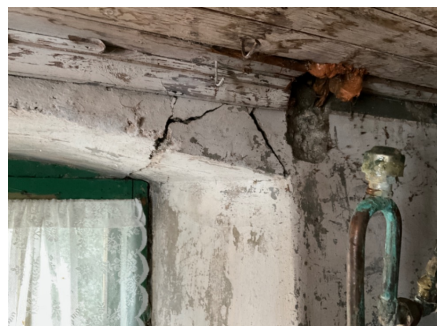
## Grunnmur og fundamenter

- Grunnmuren har sprekkdannelser.

- Sprekkene bør overvåkes regelmessig for å unngå forverring. Tetting kan bli aktuelt for å hindre vanninntrengning og frostska-der.

- Dersom sprekken utvikler seg, bør det vurderes ytterligere undersøkelser og utbedring for å redusere risiko for vannska-der, frostska-der og eventuelle setningsska-der i konstruksjonen.
