# Tilstandsrapport

Enebolig

Torggata 15 , 1870 ØRJE

Befaringsdato: 02.02.2026

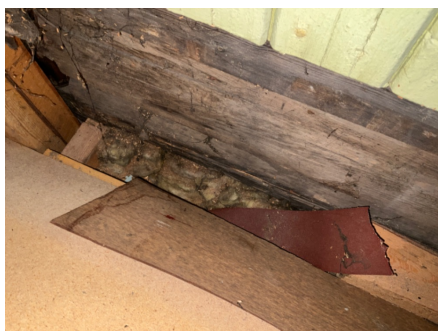
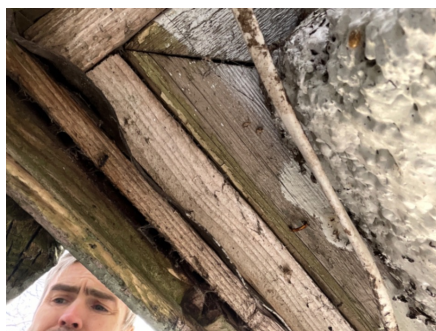
- Det er ingen eller liten lufting i nedre kant av kledning mot grunnmur.
  - Det er påvist betydelige råteskader i bordkledningen.
  - Det er værslitt/oppsprukket trevirke/trepaneler.
- Det er påvist værslitt og oppsprukket trevirke/trepaneler samt en del råteskader, som følge av elde, eksponering av vær/vind samt manglende vedlikehold opp gjennom årene.
- Ikke tilstrekkelig med lufting mellom kledning og yttervegg. God lufting er viktig og skal drenere ned og lede ut vann som trenger gjennom regnskjermen, slippe ut eventuell fuktighet fra indre deler av veggen samt gi mulighet for at fuktighet kan tørke ut fra baksiden av regnskjermen.

Kledningen viser værslitasje og tørkesprekker samt en del råte. Uten vedlikehold eller utbedring kan det oppstå ytterligere skader og redusert levetid på treverket, samt skader på omkringliggende konstruksjon.

Det bør etableres tilstrekkelig lufting mellom kledning og yttervegg for å sikre at eventuell fuktighet kan tørke ut, og for å redusere risikoen for fuktskader i konstruksjonen. Ved utskifting av kledning bør korrekt oppbygning med lufting prioriteres, da manglende lufting kan føre til oppfukting og skade på veggkonstruksjonen over tid.

**Kostnadsestimat: 100 000 - 200 000**

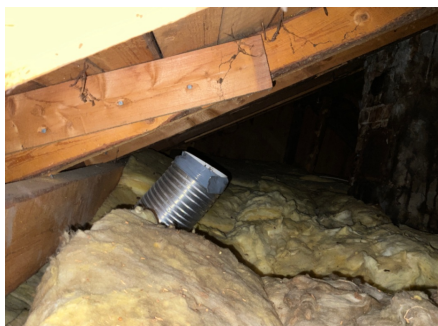
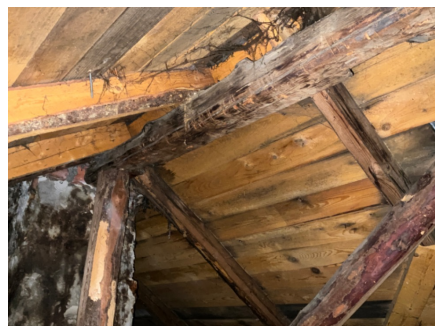
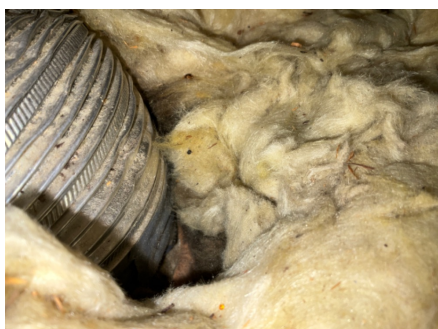
## Takkonstruksjon/Loft

Takkonstruksjon i tre, type saltak. Tilgang til loft via bad og kneloft via gang. Grunnet adkomstforhold, er loftet kun inspisert fra lukeområdet og kneloft, og vurdering av konstruksjon, ventilering og eventuell fukt er derfor ikke mulig. Det tas forbehold om tilstanden i ikke-tilgjengelige områder. Skader og mangler kan foreligge uten at dette er påvist.

- Det er fra loft/kryploft påvist indikasjoner på at det er punktering av dampsperre, som medfører svekket effekt av dampsperrerefunksjonen.
- Det er påvist fuktskjolder i undertak/takkonstruksjon.
- Det er registrert symptom på aktivitet fra skadedyr.

- Påvist utettheter i dampsperrfunksjonen mellom loftet og boligdelen.
- Begrenset med lufting ned mot ender av loftet. God og kontinuerlig lufting er viktig, slik at risiko for skader reduseres.
- Det er påvist spor av mus på loftet, noe som indikerer at skadedyr har hatt tilgang til området. Årsaken til dette kan være små åpninger, sprekker eller utilstrekkelig tetting i byggets konstruksjon som gir mus mulighet til å trenge inn. Også påvist en del vepsebol.
- Påvist stedwise fuktskjolder i undertaket på loftet, som kan relateres til kondensering og utettheter rundt gjennomføringer. Avtrekk fra bad er ført direkte til luft, noe som resulterer i at varm/fuktig luft siger opp på kaldt loft, og riskorn for skader øker.

- Det bør utbedres utettheter i dampsperran for å hindre at varm og fuktig luft trenger opp i takkonstruksjonen, da dette kan føre til kondens, fukt- og muggskeer, samt svekke bæreevnen i takkonstruksjonen.
- Luftingen på loftet bør forbedres, spesielt mot endene, for å sikre god ventilasjon og redusere risiko for fuktskeer.
- Tiltak mot skadedyr bør iverksettes, inkludert tetting av åpninger og sprekker, for å hindre videre inntrenging av mus og andre skadedyr, da disse kan forårsake skade på isolasjon, dampsperre og trekonstruksjoner.
- Fuktskeer i undertaket bør undersøkes nærmere og nødvendige utbedringer bør utføres for å forhindre videre fuktskeer.
- Avtrekk fra bad bør føres ut av bygget via godkjent kanal, for å unngå at fuktig luft slippes direkte ut på kaldt loft, noe som øker risikoen for kondens og fuktskeer.

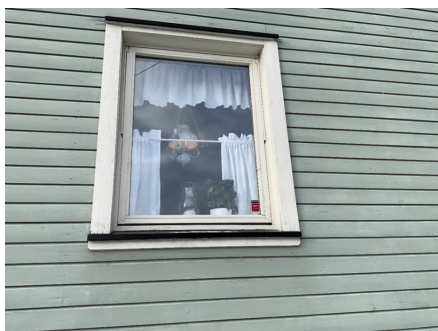
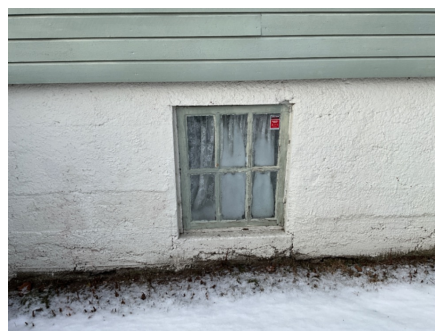
## TG 3 Vinduer

- Det er påvist noen glassruter som er punktert eller sprukne.
- Det er påvist tegn på innvendig kondensering av enkelte vindusglass.
- Det er påvist vinduer med fukt/råteskeer.
- Karmene i vinduer er slitte og det er sprekker i trevirket.

- Påvist noen vinduer med punktert glass. Årsaken til punkterte glass er som regel at det er kommet en brist i tetningsmassen mellom karm og rute.
- Det er observert tegn på innvendig kondensering på enkelte vindusglass. Dette indikerer at det kan være redusert isolasjonsevne i glassene eller utilstrekkelig ventilasjon i rommet som fører til oppsamling av fuktighet på innsiden av vinduene.
- Flere av vinduenets karm har synlige sprekker samt noe råteskader som kan svekke funksjon og tetthet over tid, forårsaket av aldring, fukt samt manglende vedlikehold.

Slitte vinduskarm med sprekker og råte bør repareres, vedlikeholdes eller skiftes ut for å sikre tetthet og forhindre ytterligere fuktskader. Uten tiltak kan skadene forverres og svekke vinduets funksjon og konstruksjoner rundt.

For å redusere kondens bør ventilasjonen forbedres, eller utskifting av gamle vinduer vurderes. Uten tiltak kan fukt føre til skader på karmene, muggdannelse og svekket innneklima.

**Kostnadsestimat: 20 000 - 100 000**

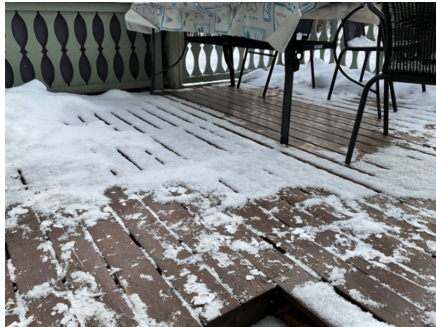
- Det er påvist skjevheter i terrasse/veranda, sannsynligvis som følge av utilstrekkelig eller mangelfullt grunnarbeid og fundamentering.

- For å rette opp skjevhetene bør grunnarbeidet og fundamentering vurderes og eventuelt forbedres for å hindre videre setninger. Dersom tiltak ikke utføres, kan skjevhetene forverres over tid.

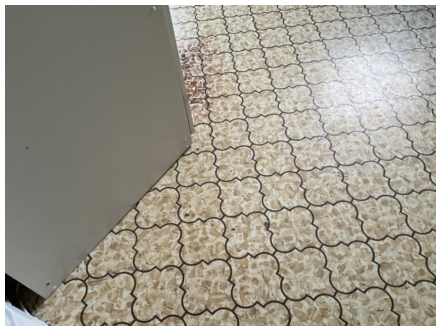
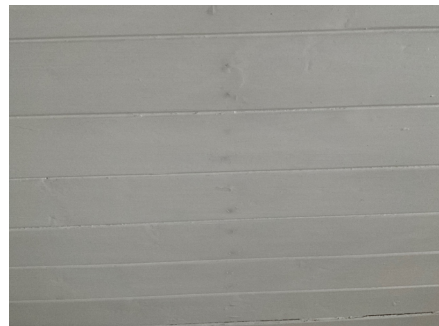
### TG 2 Overflater

- Overflater i boligen bærer preg av elde og slitasje, og det er stedvise skader.

- Overflater bør rengjøres for å fjerne sot og støvkondens, og eventuelle skader bør utbedres eller overflater skiftes der det er nødvendig.

- Årsaken til sot/støvkondens bør undersøkes nærmere og utbedres for å redusere risikoen for videre skade og forringelse av inn klimaet. Manglende tiltak kan føre til økt slitasje og risiko for konsumerings.

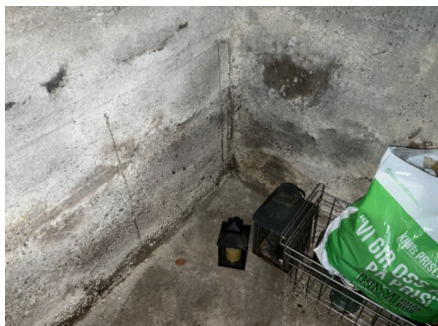
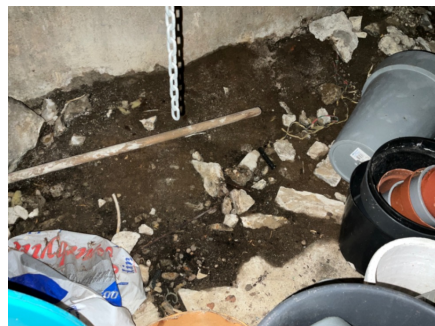
- Det er påvist indikasjoner på noe fuktgjennomtrenging inn i kjellermur.

- Det er påvist synlig fuktighet på mur/gulv i kjeller.

- Ved inspeksjon av kjeller ble det påvist fuktgjennomtrengning i muren samt at det ble liggende noe vann langs grunnmur ned mot gulvet.

- Det må foretas tiltak for å redusere/begrense fuktgjennomtrenging inn i kjeller.

Det bør iverksettes tiltak for å redusere eller hindre fuktgjennomtrenging i kjellermur og gulv, for å unngå utvikling av fuktskader, sopp og råte i konstruksjonen.

Videre bør fuktutviklingen overvåkes jevnlig for å vurdere behov for ytterligere utbedringer. Tiltak bør sees i sammenheng med terrengforhold og drenering.

**Kostnadsestimat: 20 000 - 100 000**

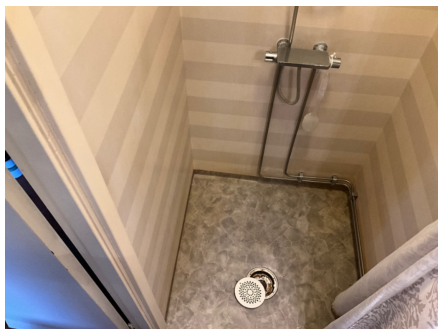
- Det er vindu/dør med ikke fuktbestandige materialer i våtsonen (ved vask, dusj, badekar, osv.), løsningen eller byggematerialet er uegnet.

- Valgt løsning innebærer at badet må benyttes med forsiktighet, da overgang mellom dør og vegg ikke oppfyller kravene til membran. Dersom området utsettes for vannsøl, kan det oppstå fuktskader i tilstøtende konstruksjoner og materialer. For å redusere risikoen for fuktskader bør det vurderes tiltak for å sikre tilstrekkelig fuktbeskyttelse mot dør.

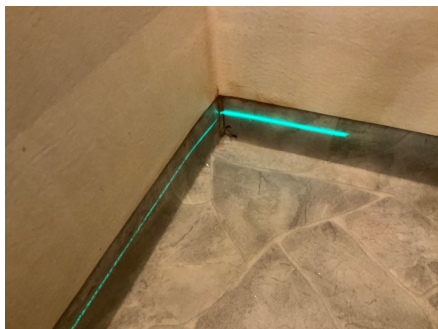
### ! TG 2 Overflater Gulv

- Det er avvik:
- Skjøtene i oppbrett og hjørner er utført som rette skjøter. Dette avviker fra bransjestandarder og anvisninger, og anses som ikke fagmessig utført.

- Tiltak:
- For å oppnå fagmessig utførelse bør skjøtene utføres som skråskjøl og varmsveises.
- Dagens utførelse med rette skjøter gir økt risiko for redusert tetthet, noe som kan føre til vanninntrenging og følgeskader på omkringliggende konstruksjoner.

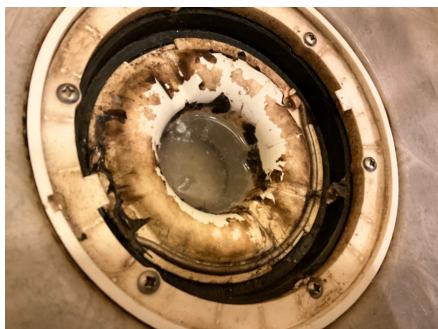
### ! TG 2 Sluk, membran og tettesjikt

- Det er avvik:
- Belegg ligger ikke synlig klemt utenfor klemringen, utførelse er derfor usikker.

- Badet kan fungere med avviket, men jevnlig rensing av sluket er nødvendig for å redusere risikoen for lekkasjer. Feil i tetting rundt sluket er en av de vanligste årsakene til lekkasjer fra bad, og det er derfor viktig at vann ikke blir stående over vannlåsen i sluket.
- For å lukke avviket bør det fremskaffes dokumentasjon på utførelsen, eller tettesjiktet utbedres. Utbedring av tettesjikt vil sjelden være økonomisk rasjonelt som enkeltstående tiltak, og bør vurderes i forbindelse med en større renovering.
- Konsekvensen av manglende eller usikker utførelse er økt risiko for vannlekkasje til underliggende konstruksjoner, som kan føre til fuktskader og kostbare reparasjoner.

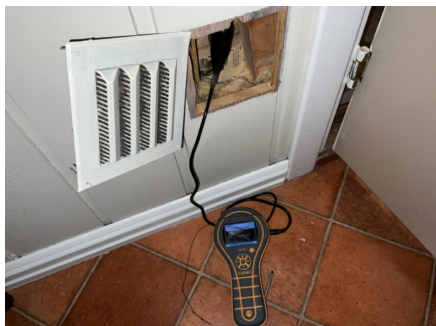
Hulltaking er ikke foretatt, men det er foretatt fuktmåling via luke i vegg mot våtsone. Ikke påvist unormale verdier. Det ble også foretatt fuktsøk i dusjen, uten å påvise unormale verdier.

- Det bør etableres tilfredsstillende tilluft til våtrommet, for eksempel ved å lage en luftespalte under døren eller montere ventil.
- Avtrekkssystemet bør utbedres slik at det gir tilstrekkelig ventilasjon.
- Manglende ventilasjon kan føre til økt fuktbelastning, som igjen kan gi risiko for mugg- og råteskader samt dårligere inneklima.

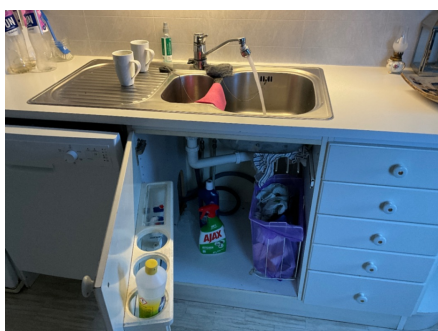
- Kjøkkenet viser tegn til normal slitasje, og det er påvist enkelte skader i overflatene. Skadene er imidlertid ikke mer omfattende enn det man kan forvente gitt kjøkkenets alder, og innredningen fungerer fortsatt tilfredsstillende.

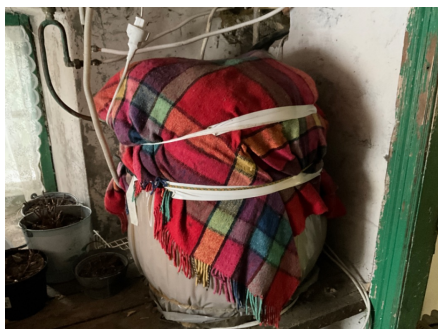
- Varmtvannstanken er over 20 år gammel, noe som overstiger forventet levetid for en slik installasjon. Dette øker risikoen for funksjonssvikt, lekkasjer eller ineffektiv drift, da eldre tanker kan ha slitasje på viktige komponenter som kan føre til redusert ytelse og energiforbruk.

- Det er ikke påvist tilfredsstillende avrenning eller annen kompenserende løsning for eventuell lekkasje fra varmtvannstanken, noe som kan medføre at vann ikke blir riktig håndtert ved lekkasje.

- Det anbefales å vurdere utskifting av varmtvannstanken med en nyere og mer energieffektiv modell for å redusere risikoen for lekkasje og driftsstans.
- Uten tiltak er det økt fare for funksjonssvikt og vannskader som følge av lekkasje fra tank eller tilhørende rørforbindelser.
- Det bør etableres tilfredsstillende avrenning fra varmtvannstanken, for eksempel ved montering av lekkasjesikring eller avløp til sluk. Uten slik løsning kan lekkasje føre til vannskader på gulv, konstruksjoner og tilgrensende rom.

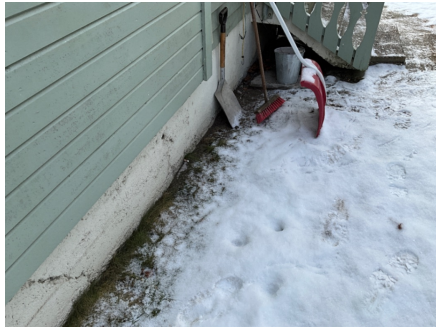
### Tg 3 Fuktsikring og drenering

- Det er avvik:
- Ingen drenering rundt boligen, påvist stedvis tilsig av fukt langs mur, også påvist områder i kjeller med saltutslag og avflassing som er tegn på fuktig miljø.

- Tiltak:
- Det bør etableres drenering rundt boligen for å lede bort fukt og vann fra grunnmuren.
- Manglende drenering medfører økt risiko for fuktskader, saltutslag og forringelse av innemiljøet, samt skade på konstruksjonen over tid.

**Kostnadsestimat: 200 000 - 500 000**

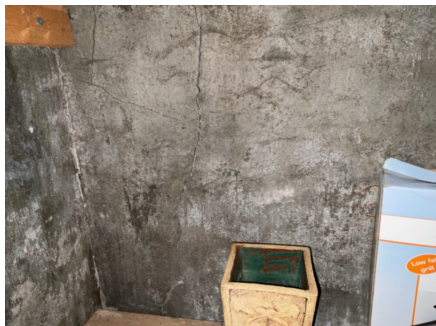
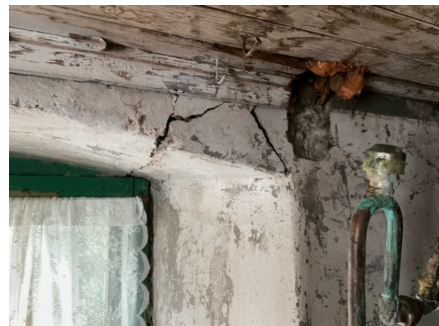
## Grunnmur og fundamenter

- Grunnmuren har sprekkdannelser.

- Sprekkene bør overvåkes regelmessig for å unngå forverring. Tetting kan bli aktuelt for å hindre vanninntrengning og frostska-der.

- Dersom sprekken utvikler seg, bør det vurderes ytterligere undersøkelser og utbedring for å redusere risiko for vannska-der, frostska-der og eventuelle setningsska-der i konstruksjonen.
