# Tilstandsrapport

Tomannsbolig

Furulybakken 5 B, 2834 RAUFOSS

Rapportdato: 07.05.2025

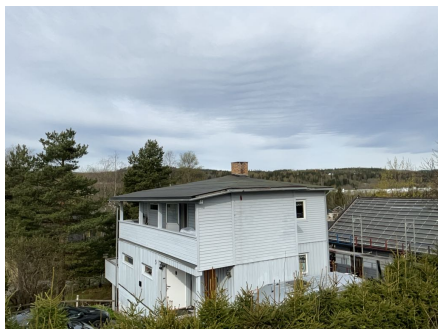
### TG 2 Nedløp og beslag

Utvendige beslag, takrenner og nedløp i metall. Takrenner, nedløp og beslag med normal bruksslitasje. Det bemerkes at kontrollen ble utført fra bakkenivå. Ingen store avvik ble registrert, bortsett fra normal bruksslitasje. Det var oppholdsvær på befaringsdagen, slik at renner og nedløpsrørene

Det er registrert skader på beslag.

- Det er ikke behov for utbedringstiltak i nær fremtid.

Lokale utbedringer og vedlikehold må påregnes.

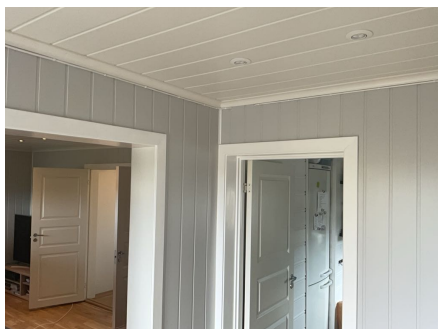
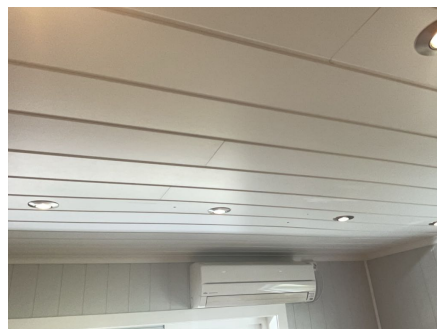
### TG 3 Etasjeskille/gulv mot grunn

Etasjeskille er utført i trekonstruksjoner.

- Målt høydeforskjell på over 20 mm innenfor en lengde på 2 meter. Tilstandsgrad 3 gis med bakgrunn i standardens krav til godkjente måleavvik.

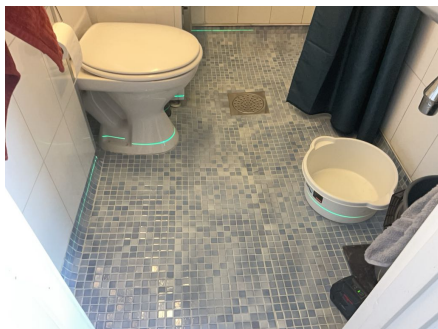
### TG 2 Sluk, membran og tettesjikt

Plastsluk. Merk at kontroll av våtrom er visuell kontroll med overflatesøk med fuktindikator i våtsone, gjenstander er ikke flyttet på og det er utført måling av fall fra terskel til topp sluk. Der dokumentasjon på utførelse og oppbygging er forevist blir det kommentert.

TG 2 på sluk, membran og tettesjikt på bakgrunn av manglende dokumentasjon. Det foreligger ikke dokumentasjon. Til befaringsdagen foreligger det ingen dokumentasjon på utførelse/ type membran/ tettesjikt eller at membranen er tilpasset sluket. Det velges derfor tilstandsgrad 2 for å gjøre kjøper oppmerksom på risiko ved manglende dokumentasjon på utførelse. KONSEKVEN: Vær derfor oppmerksom på utførelsen da feil utførelse kan medføre lekkasjer til tilstøtende rom/ bygningsdeler eller redusert brukstid på membran/ tettesjikt. Normalt vil en membran fungere i 10 - 20 år forutsatt riktig utført, det må derfor finnes dokumentasjon for å vurdere hva som er utført og hvordan utførelsen er utført.

Det anbefales ytterligere undersøkelser.
