Furulybakken 5B, 2834 RAUFOSS

**Lys og koselig leilighet med  
sentral beliggenhet på Raufoss - 2  
soverom - romslig veranda -  
nærhet til turområder.**

| Tilstandsrapport ..... | 41 |

Befaringsdato: 28.04.2025

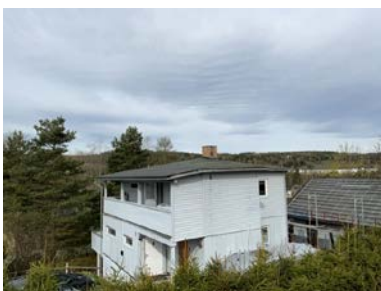
Taket er tekket med takpapp. Tekking er besiktiget fra bakkenivå og vurdert ut fra alder. Pipebeslag og andre gjennomføringer i taktekking er ikke kontrollert, dette anbefales på generell basis undersøkt. Gjennomføringer i taktekking er svake punkt og risikoen for skader er høy.

- Det er avvik:

Nærmere undersøkelser anbefales. Det må påregnes lokale utbedringer/repasjoner på tekking.

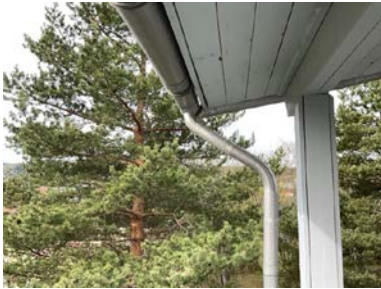
### Nedløp og beslag

Utvendige beslag, takrenner og nedløp i metall. Takrenner, nedløp og beslag med normal bruksslitasje. Det bemerkes at kontrollen ble utført fra bakkenivå. Ingen store avvik ble registrert, bortsett fra normal bruksslitasje. Det var oppholdsvær på befaringsdagen, slik at renner og nedløpsrørnes

Det er registrert skader på beslag.

Lokale utbedringer og vedlikehold må påregnes.

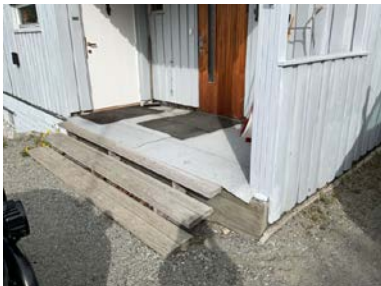
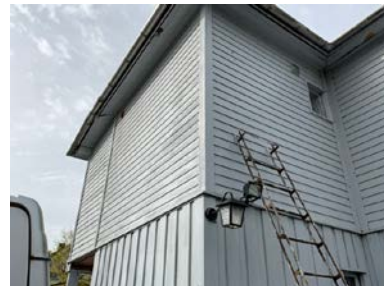
## TG 2 Veggkonstruksjon

Yttervegg i isolert bindingsverk som var normal byggeskikk på oppføringstidspunktet. Stående og liggende utvendig trekledning.

Eksakt tilstand kan ikke kontrolleres uten bygningsmessige inngrep. Lufting av kledningen er ikke iht. dagens anbefalte løsning, men heller ikke dårligere enn normal løsning ved husets byggeår. Lav høyde mellom grunnen og kledning, risiko for skader. Anbefalt høyde mellom terreng og kledning er 30cm. Småsprekker nederst på kledning er registrert.

Vedlikehold og lokale utbedringer kan være påregnelig.

Ved evt. utskifting av panel og etterisolering anbefales det at det etableres luftespalte iht. dagens anbefalinger og at bygningsdelen utføres skadedyrsikker.

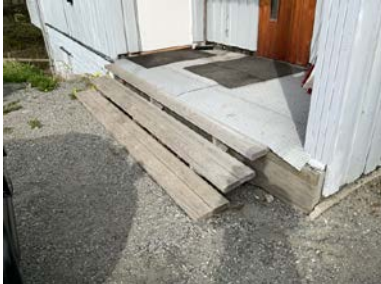
## TG 1 Balkonger, terrasser og rom under balkonger

Det er registrert mindre sprekker og slitasje.

Det er påregnelig med lokale utbedringer/reparasjoner.

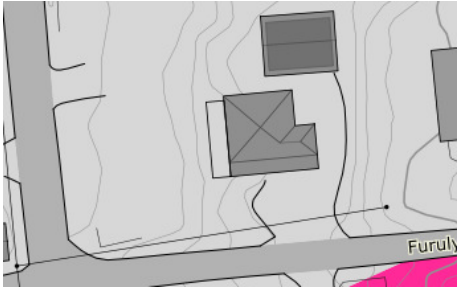
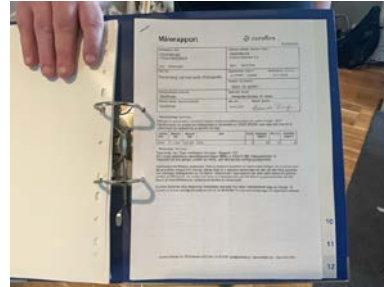
### TG 3 Etasjeskille/gulv mot grunn

- Målt høydeforskjell på over 20 mm innenfor en lengde på 2 meter. Tilstandsgrad 3 gis med bakgrunn i standardens krav til godkjente måleavvik.

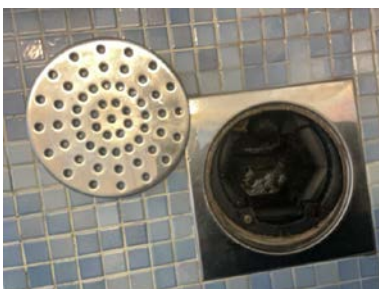
### 1 TG 2 Sluk, membran og tettesjikt

TG 2 på sluk, membran og tettesjikt på bakgrunn av manglende dokumentasjon. Det foreligger ikke dokumentasjon. Til befaringsdagen foreligger det ingen dokumentasjon på utførelse/ type membran/ tettesjikt eller at membranen er tilpasset sluket. Det velges derfor tilstandsgrad 2 for å gjøre kjøper oppmerksom på risiko ved manglende dokumentasjon på utførelse. KONSEKVEN: Vær derfor oppmerksom på utførelsen da feil utførelse kan medføre lekkasjer til tilstøtende rom/ bygningsdeler eller redusert brukstid på membran/ tettesjikt. Normalt vil en membran fungere i 10 - 20 år forutsatt riktig utført, det må derfor finnes dokumentasjon for å vurdere hva som er utført og hvordan utførelsen er utført.

Det anbefales ytterligere undersøkelser.

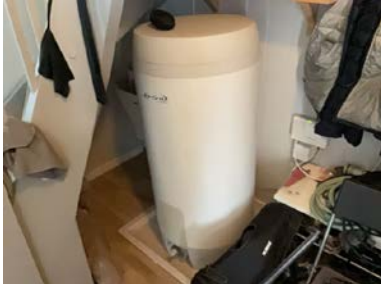
## 1 TG 2 Elektrisk anlegg

Bygningssakkyndig er ikke el. fagmann og det er ikke foretatt kontroll av det elektriske anlegget. Kontroll utført av sertifisert EL-kontrollør/takstmann anbefales derfor på generelt grunnlag. Det vil alltid kunne finnes avvik ved nøye gjennomgang av anlegget av fagperson selv om jeg ikke har sett dette eller kommentert det her. Kostnader til retting vil kunne påregnes. Kapasitet på kurser bør vurderes av kjøpere, da man vil ha individuelle behov og dette påvirkes av bruksmønsteret i boligen. Punkt nummer 1-7 er besvart av eier og er ikke takstingeniørens vurdering.
