# Tilstandsrapport

Enebolig

Kroklivegen 3, 2280 GJESÅSEN

Befaringsdato: 07.05.2025

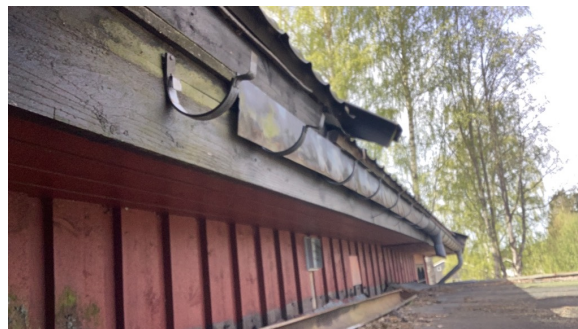
Det er ikke beslag og takrenne over garasje.

- Det bør lages system for bortledning av vann fra taknedløp ved grunnmur.  
Montering av beslag og reparasjon av takrenne mot garasje.

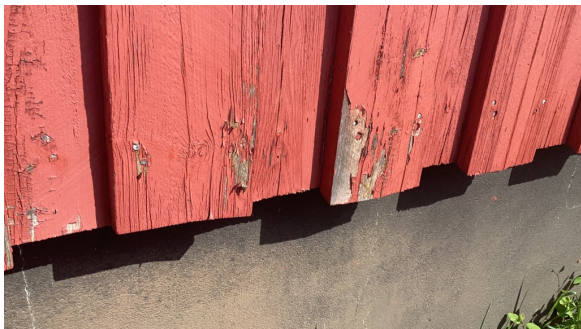
Eksempel på slitasje.

Komplett vedlikehold og behandling av fasader.

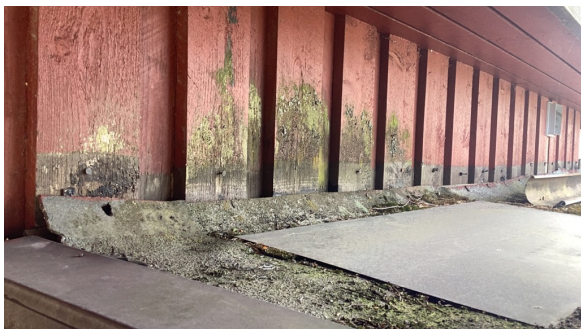
Fuktpåkjeninger på kledning mot garasje. Lokal råte kan finnes.

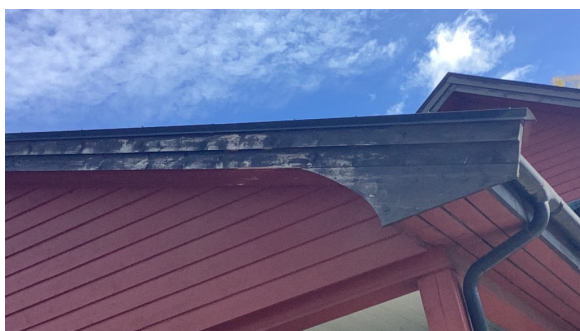
Eksempel på slitasje.

Det anbefales etablering av ventilering fra korer.

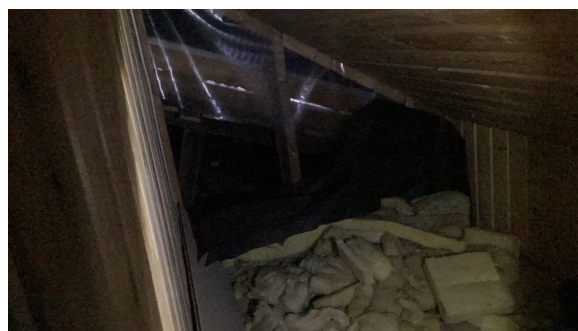
Bilde fra kor i 2. etasje.

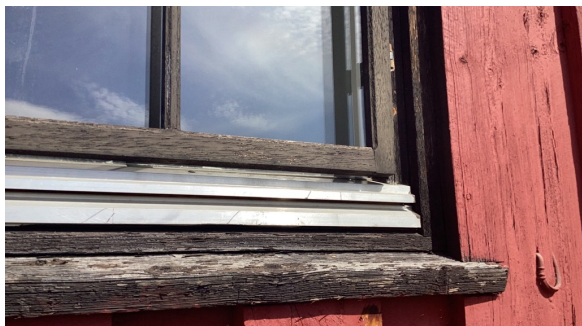
Stedvis slitasje og oppsprekking i treverk.

Eksempel på slitasje.

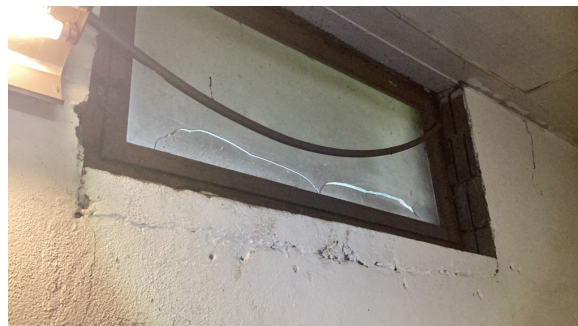
Kjellervindu med sprekk i glass.

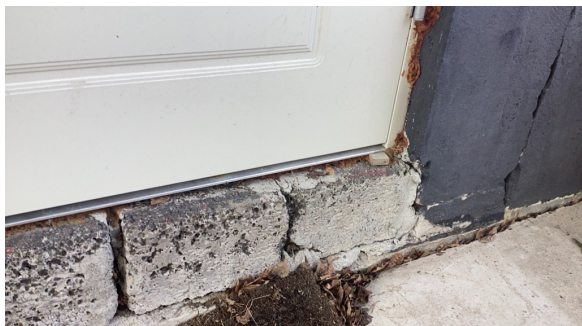
Det er ikke ferdige tilslutninger rundt dør til hybel.

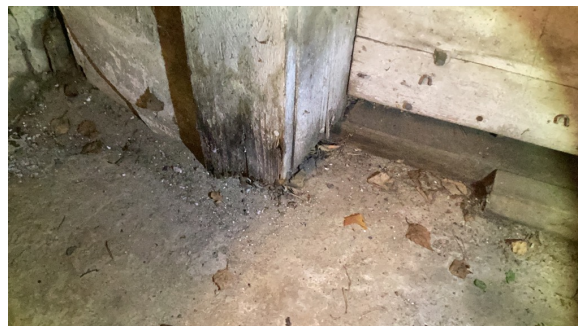
Råte i portomramming.

Garasjeport: Vedlikehold av overflater og utskifting av råteskadet treverk.

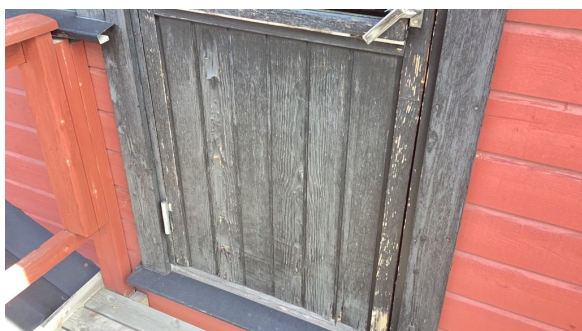
Slitasje på verandadør.

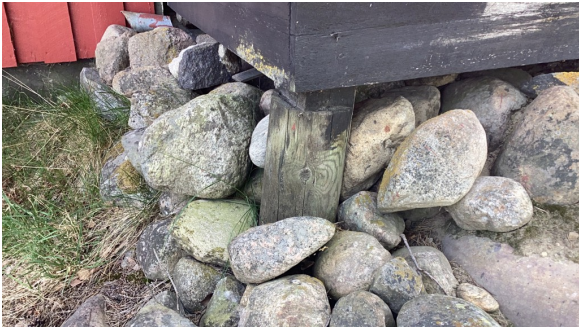
Hovedveranda: Det er skjevhet på noen fundamenter. Det er ikke frostsikring av fundamenter. Det er ikke rekkverk på trapp. Noe skjevhet på konstruksjoner. Høyde på rekkverk er lavere enn hva dagens krav tillater. Det er generelt slitasje på overflater.

Eksempel på skjevt fundament.

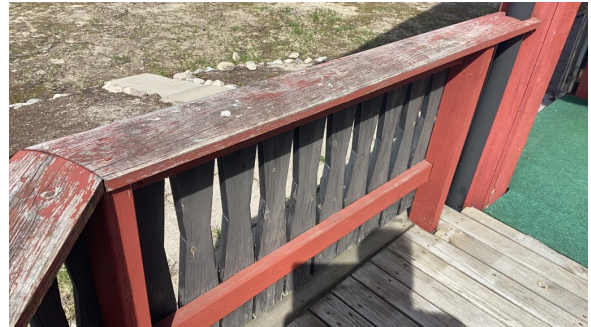
Eksempel på slitasje på hovedveranda.

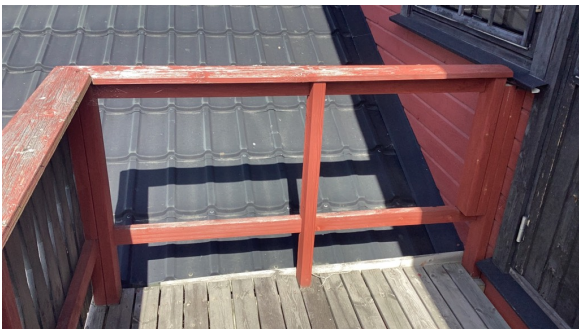
Manglende kledning i rekkverk på balkong.

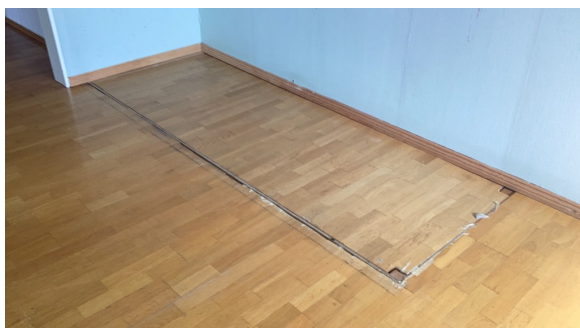
Trappeutsparring er tettet igjen

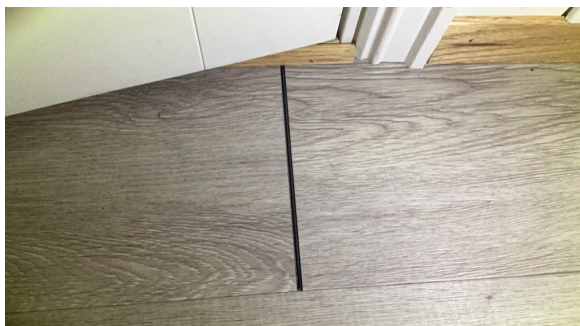
Eksempel på glippe i laminat.

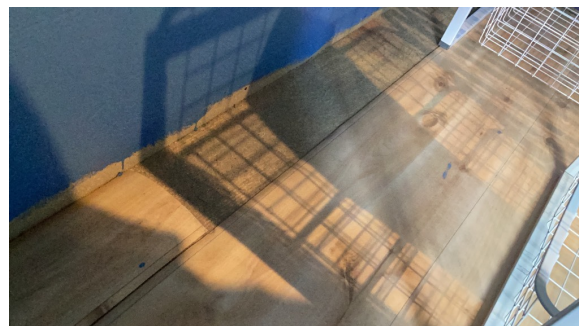
Gulvbelegg er ikke lagt helt inn til vegg.

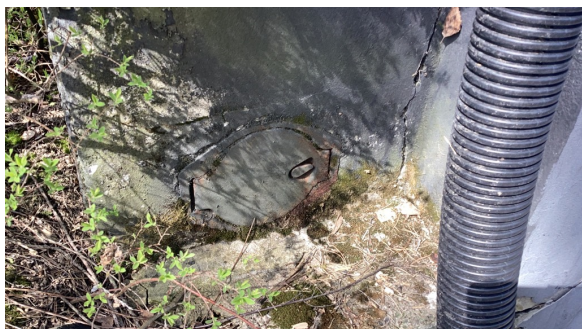
Utvendig pipe: Det er ikke tilkoblet ildsted. Svinnsprekker og avskaling på overflater.

Sotluke på utvendig pipe.

Reparasjon av overflater på utvendig pipe.

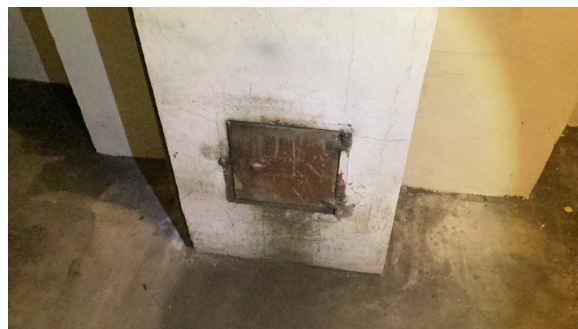
Sotluke i kjeller.

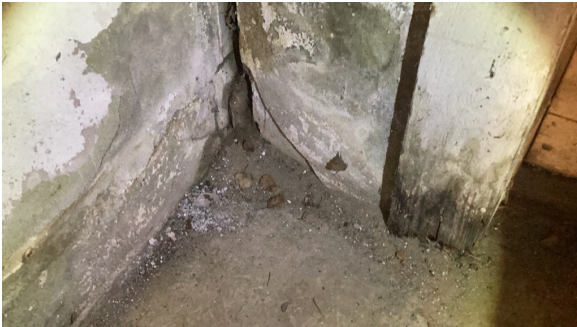
Det ser ut som det har forekommet innsig av vann og sand ved port.

Det er ikke nødvendig med tiltak ut fra dagens bruk av kjelleren. Dersom det forekommer vanninnsig må tiltak iverksettes.

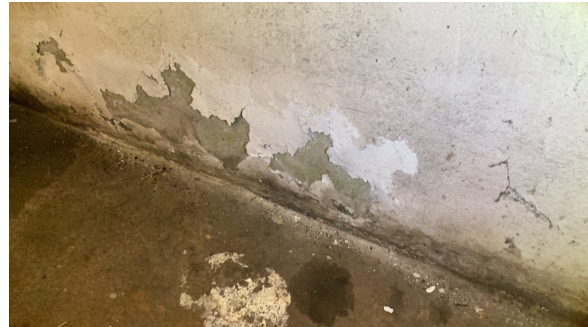
Stedvis tegn til fuktpåkjenninger med saltutslag og avskaling av maling.

Eksempel på saltutslag og avskaling.

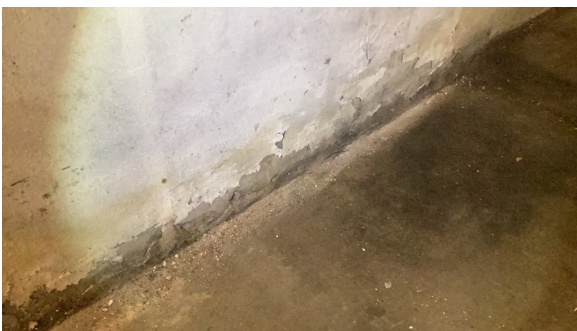
Eksempel på saltutslag og avskaling.

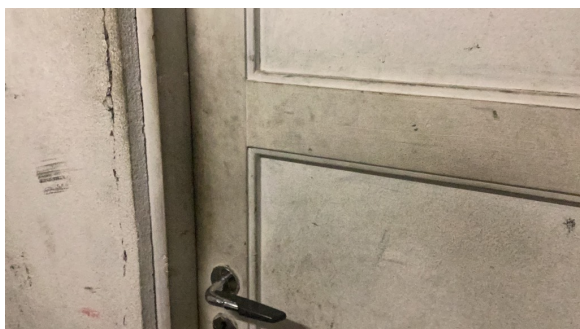
Eksempel på slitasje og misfarging i kjeller.

Vedlikehold av overflater og justering/tilpasning.

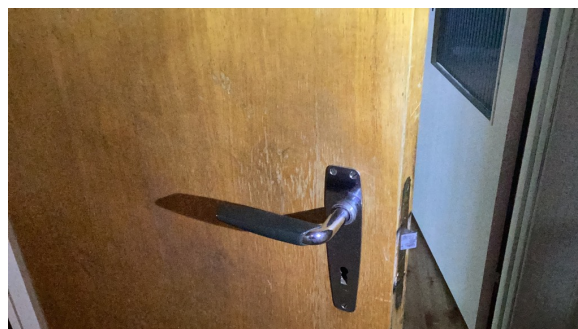
Eksempel på slitasje.

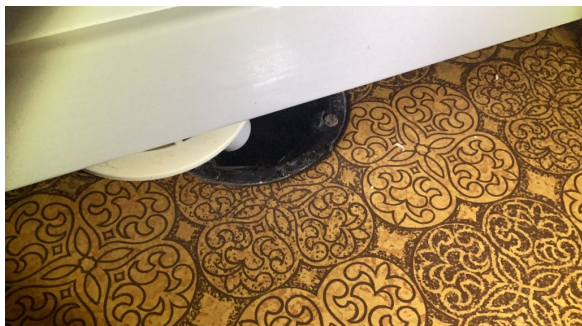
Sluk av plast med klemring.

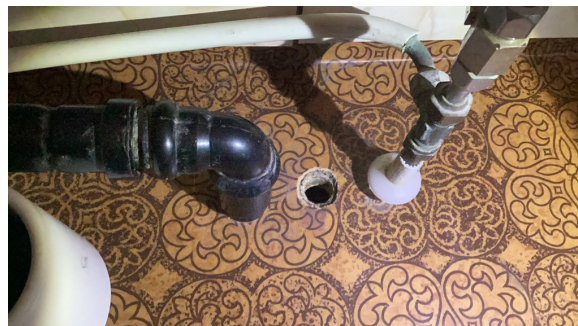
- Manglende oppgradering av våtrommet medfører høy risiko for at konstruksjonene ikke vil tåle vanlig bruk av vann eller lekkasjer. Selv om det er dusjkabinett, er det fortsatt en betydelig risiko for at våtrommets konstruksjoner ikke tåler lekkasjer. Dette kan føre til fuktskader på tilstøtende konstruksjoner.

Utetthet i gulv.

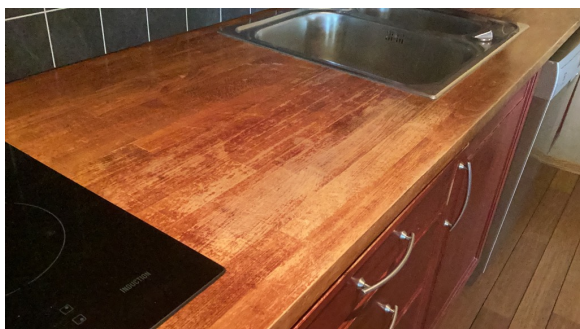
Eksempel på slitasje.

Det er ikke nødvendig med tiltak ut fra funksjon.

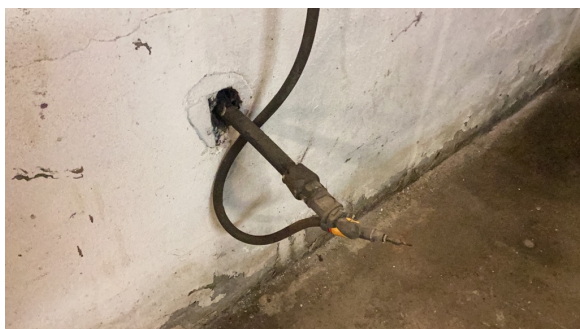
Stor grad av korrosjon på skjøter. Det er noen steder drypplekkasjer fra koblinger.

Vanninntak i garasje.

- I forbindelse med oppgradering av våtrom vil det være naturlig med utskiftning av rør.
- Utette rørkoblinger må skiftes/utbedres.

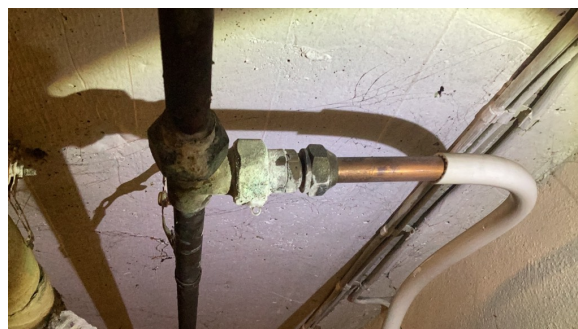
Eksempel på drypplekkasje.

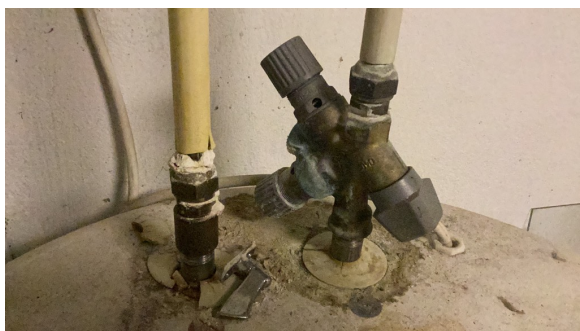
Korrosjon på skjøter.

- Det er ikke behov for utbedringstiltak siden tanken fungerer i dag, men ut ifra alder kan skader plutselig oppstå på eldre tanker.
- Det bør etableres tilfredsstillende el-tilkobling etter gjeldende forskrift.

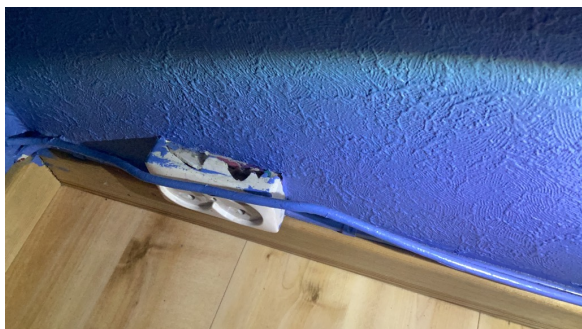
Skade på flere stikkontakter.

Eksempel på skade på stikkontakt.

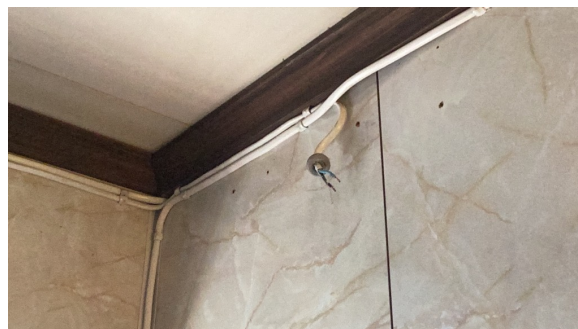
Løs ende på kabel.

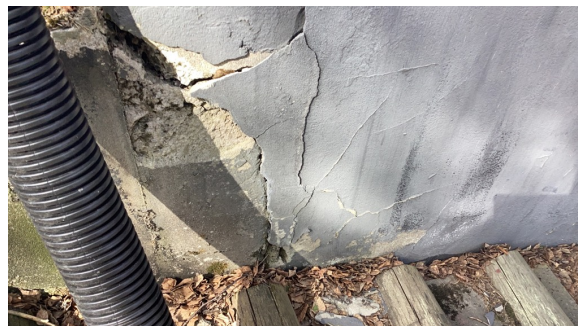
Avskaling på grunnmur

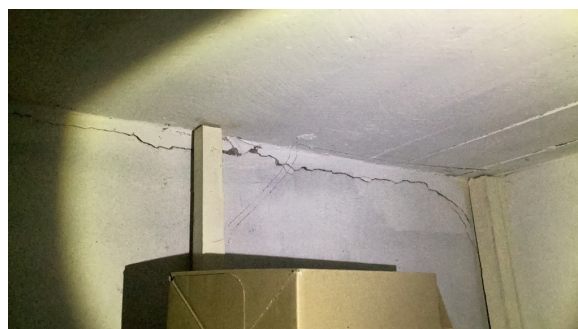
Stedvis sprekker i grunnmurer, innvendig og utvendig.  
Oppsprekking på hjørne ved pipe.

Eksempel på sprekk i grunnmur på innside.

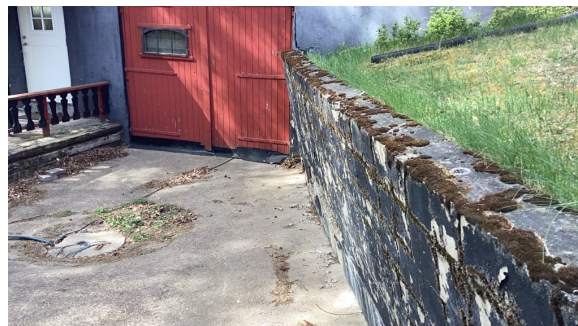
Kraftig helning utover og skader på overflater.

Kraftig helning på mur

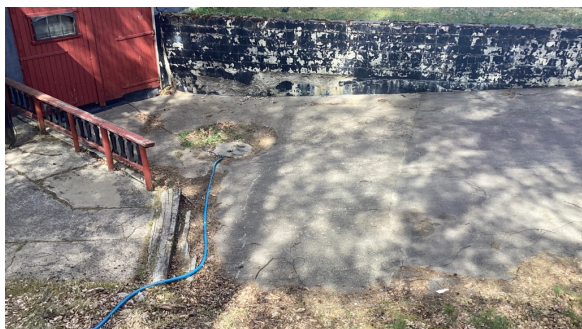
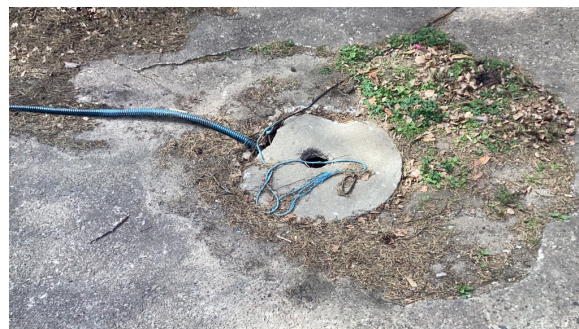
Fall på terreng inn mot bygget.

Det anbefales at det er fall på terreng med fallforhold 3:1 i tre meter ut fra husvegg. Behov for tiltak kan vurderes over tid. Det kan være behov for utbedringer av funksjon på kum.

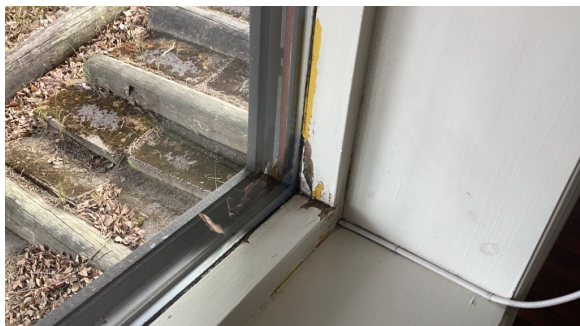
Eksempel på slitasje.

Vedlikehold av overflater.  
Behov for utskifting av vinduer kan oppstå.

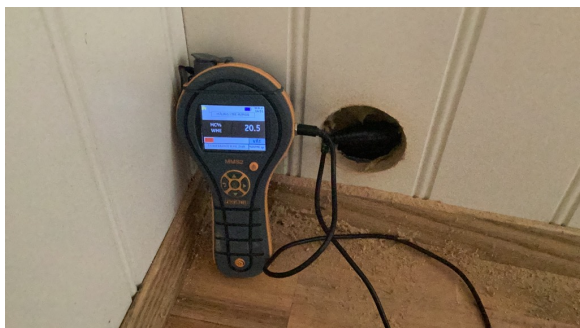
- Det er gjennom hulltaking påvist høyt fuktnivå inne i trekonstruksjonen i hulltakingen, men ikke påvist fuktskader i dette området. Høy luftfuktighet kan over tid føre til muggvekst eller sverting av materialer. Samtidig kan materialer og konstruksjoner bli ødelagt.

Det er målt fuktinnhold øverst i bunnsvill på i overkant av 20 vektprosent. Det må forventes at fuktinnholdet er høyere lengre inn i svillen. Fuktinnhold i treverk på over 20 vektprosent medfører fare for utvikling av sopp- og råteskader. Ut fra dette må det forventes at det kan finnes skjulte skader. Det er ikke anbefalt med bruk av dampsperre i vegger under terreng da dette kan medvirke til å stenge fuktighet inne i konstruksjonen.

- Det påviste fuktnivå gir grunn til å overvåke konstruksjonen jevnlig for å se utvikling over tid, og eventuelt foreta tiltak for å unngå fuktskader.

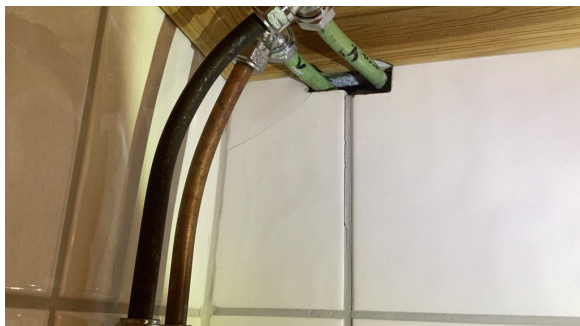
Stedvis riss i fuger og en sprukket flis i dusjhjørne.

Sprekk i flis ved vanninntak.

På sikt kan det være behov for utskifting av fuger.

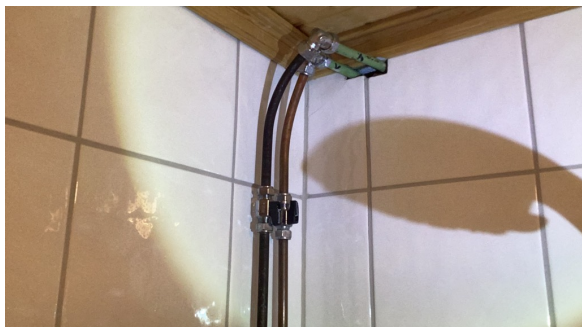
Stoppekraner på bad.

- Det er ikke behov for utbedringstiltak siden anlegget fungerer i dag, men ut ifra alder kan skader plutselig oppstå på eldre anlegg.
