Kroklivegen 3, 2280 GJESÅSEN

# Tilstandsrapport

Befaringsdato: 07.05.2025

Rapportdato: 20.06.2025

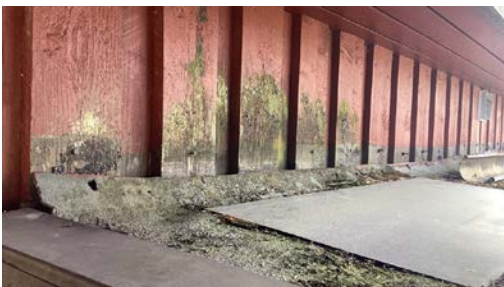
Fuktpåkjeninger på kledning mot garasje. Lokal råte kan finnes.

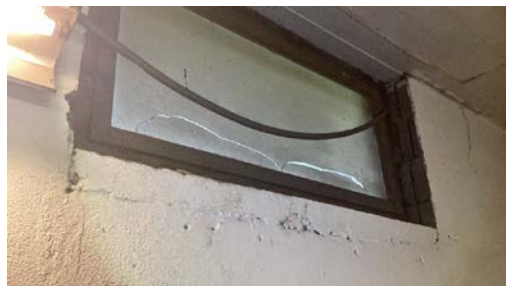
Kjellervindu med sprekk i glass.

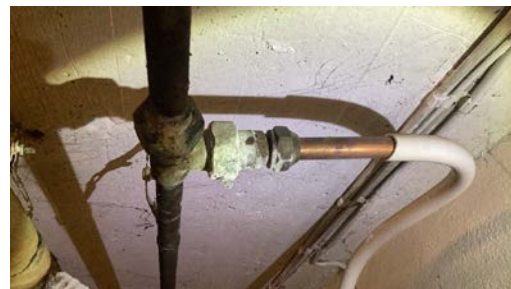
Eksempel på drypplekkasje.

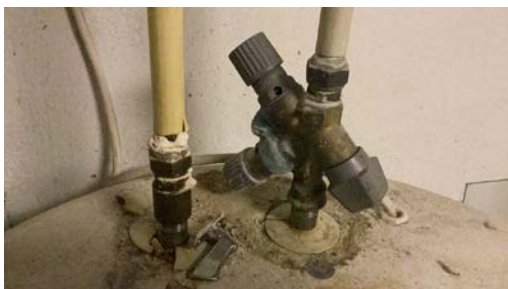
Korrosjon på skjøter.

- Det er ikke behov for utbedringstiltak siden tanken fungerer i dag, men ut ifra alder kan skader plutselig oppstå på eldre tanker.
- Det bør etableres tilfredsstillende el-tilkobling etter gjeldende forskrift.

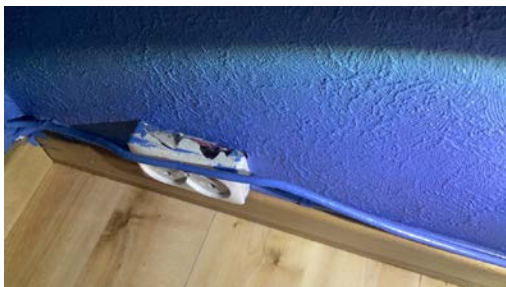
Eksempel på skade på stikkontakt.

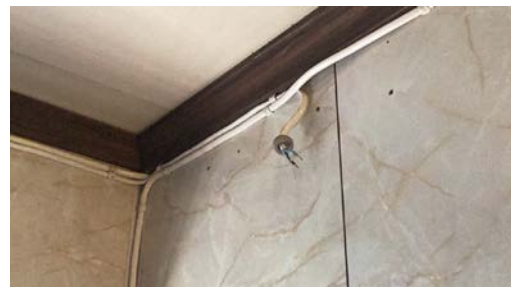
Løs ende på kabel.

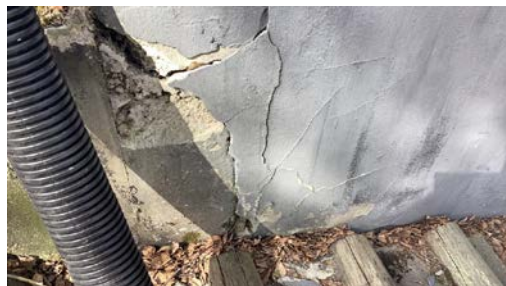
Avskaling på grunnmur

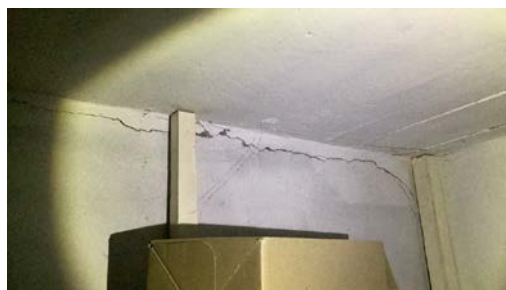
Eksempel på sprekk i grunnmur på innside.

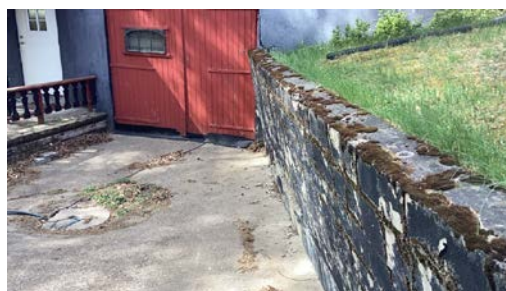
Kraftig helning på mur

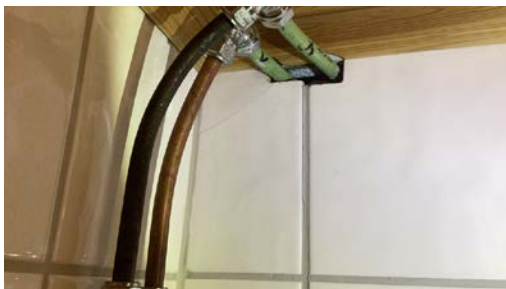
Sprekk i flis ved vanninntak.

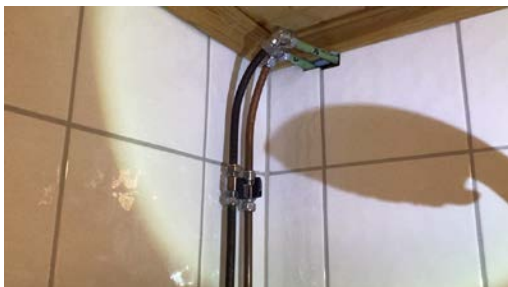
Stoppekraner på bad.
