Kroklivegen 3, 2280 GJESÅSEN

**SMØRBØLSMOEN**

# Tilstandsrapport

Befaringsdato: 07.05.2025

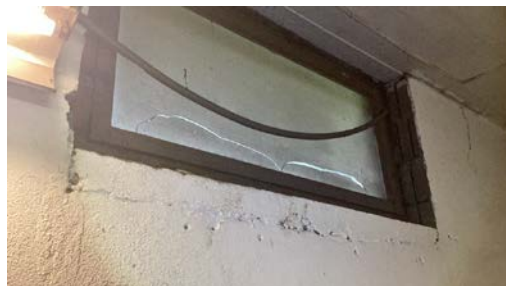
Eksempel på slitasje.

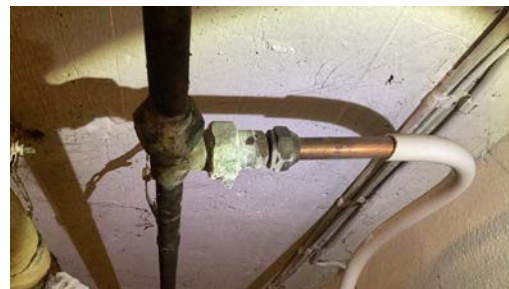
Eksempel på drypplekkasje.

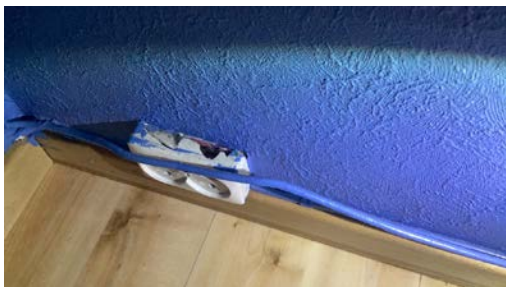
Eksempel på skade på stikkontakt.

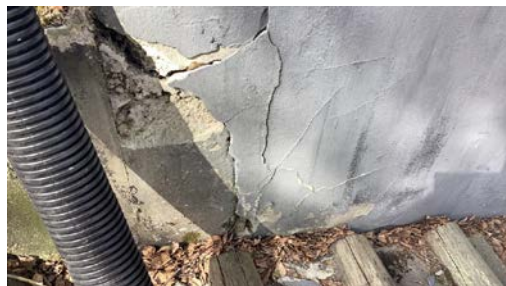
Avskaling på grunnmur

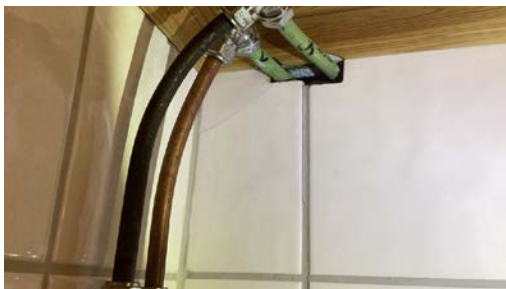
- Skadet flis er i et område hvor den kun utgjør et estetisk avvik.

Sprekk i flis ved vanninntak.

På sikt kan det være behov for utskifting av fuger.
