Kroklivegen 3, 2280 GJESÅSEN

**SMØRBØLSMOEN**

# Tilstandsrapport

Befaringsdato: 07.05.2025

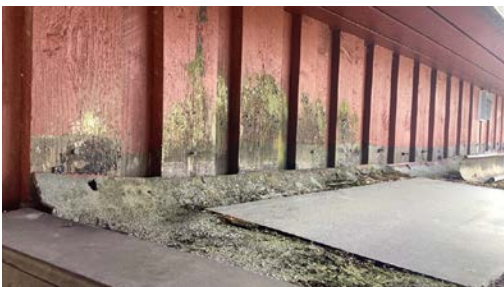
Fuktpåkjeninger på kledning mot garasje. Lokal råte kan finnes.

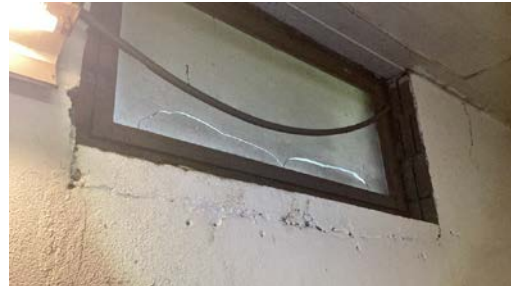
Kjellervindu med sprekk i glass.

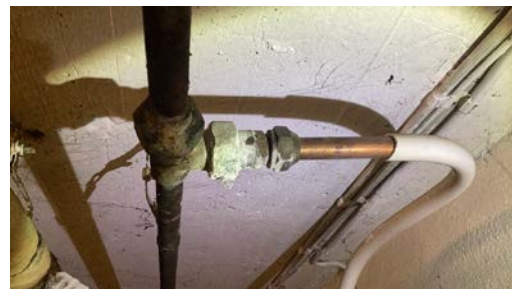
Eksempel på drypplekkasje.

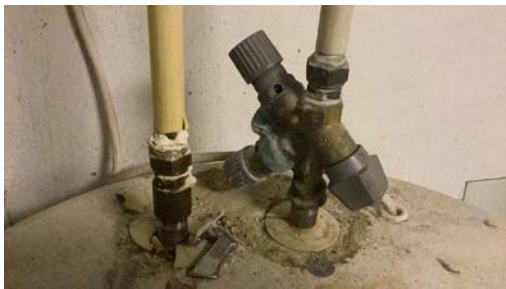
Korrosjon på skjøter.

- Det er ikke behov for utbedringstiltak siden tanken fungerer i dag, men ut ifra alder kan skader plutselig oppstå på eldre tanker.
- Det bør etableres tilfredsstillende el-tilkobling etter gjeldende forskrift.

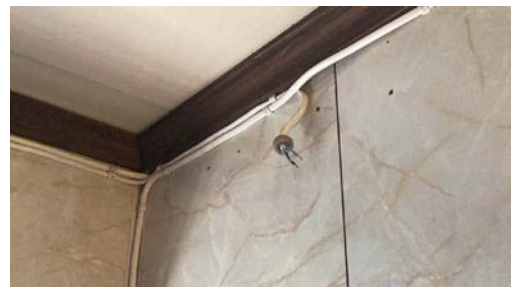
Løs ende på kabel.

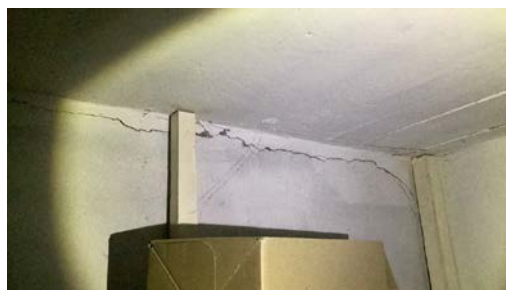
Eksempel på sprekk i grunnmur på innside.

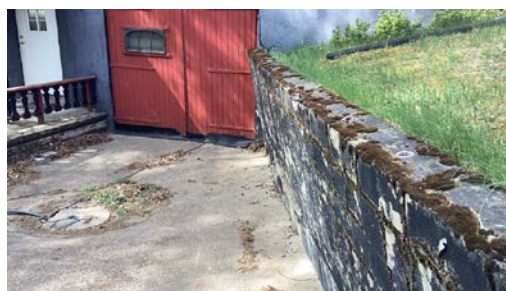
Kraftig helning på mur

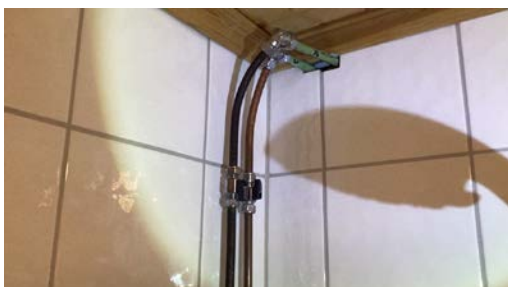
Stoppekraner på bad.

- Det er ikke behov for utbedringstiltak siden anlegget fungerer i dag, men ut ifra alder kan skader plutselig oppstå på eldre anlegg.
