# Tilstandsrapport

Rekkehus

Kjelkeveien 5 , 4848 ARENDAL

Befaringsdato: 06.02.2026

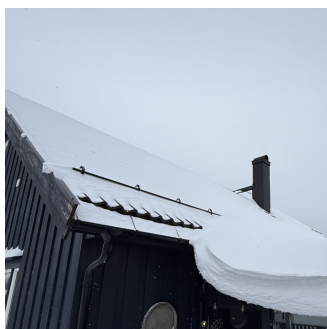
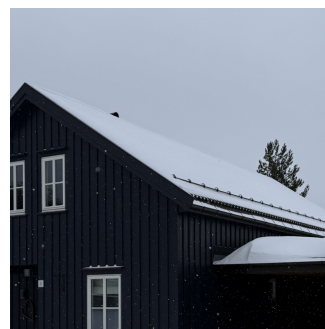
Taktekkingen lot seg ikke vurdere visuelt under befaringen fordi takflaten var dekket av snø.

Tak mot øst

Tak mot vest

Det anbefales at taktekingen inspiseres når takflaten er snøfri.

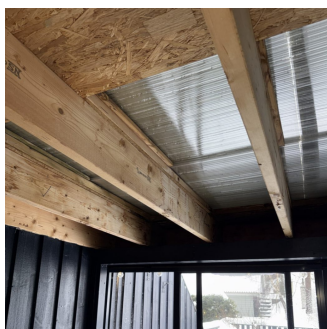
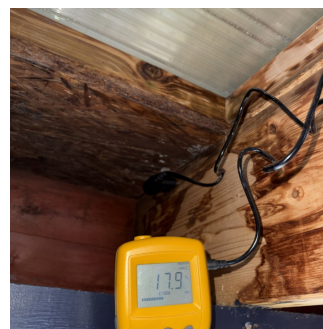
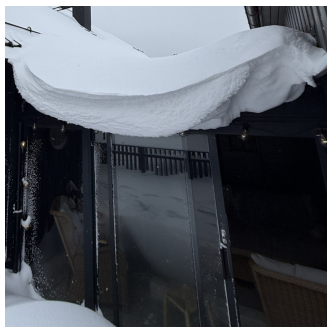
Det er observert vannlekkasje i taket i sommerstuen, undertaket som består av kryssfiner og taksperrene var fuktige ved befaring.

Det foreligger vannlekkasje i taket med fuktpåvirkning på undertak og deler av takkonstruksjonen. Omfanget er uavklart ettersom utvendig inspeksjon ikke var mulig.

Årsak:  
Sannsynligvis ikke fagmessig utført.

Tak i sommerstue

Fukt målt i taksperre og undertak

Tak over sommerstue

Det anbefales at taktekingen inspiseres når taket er fritt for snø, og at utbedring må påregnes.

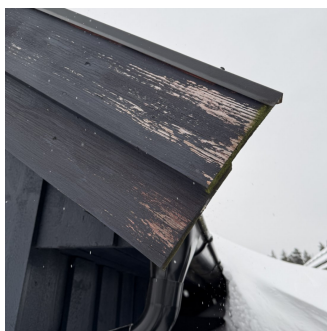
Sørveggen har enkelte områder som er noe værslitt og trenger vedlikehold i form av maling.

Manglende vedlikehold og værslitasje

Værslitt vindskibord sørvegg

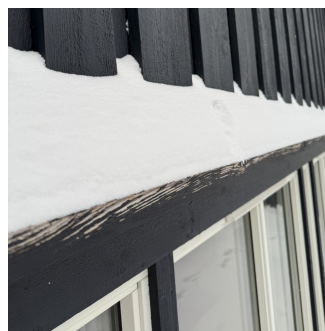
Værslitt vasshelle sørvegg

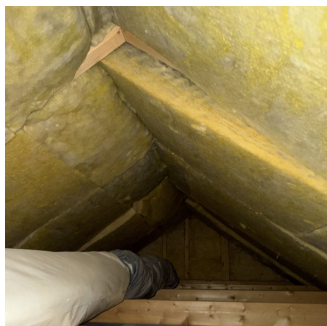
Isolasjon på øverloft er ikke festet

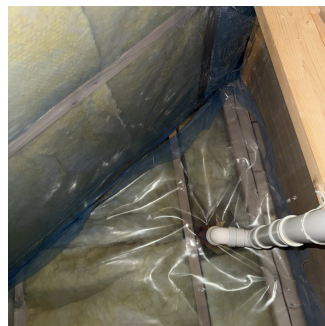
Risiko for luftlekkasjer, redusert damptetthet, økt fare for kondens og fuktbelastning i konstruksjonen og mulig nedfall av isolasjon.

Dampsperre utett i overganger og gjennomføring av rør.  
Isolasjon er ikke festet.

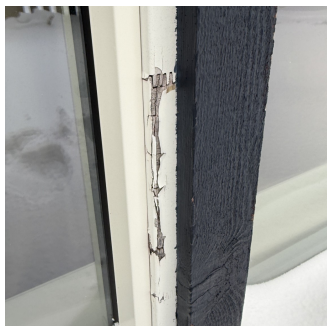
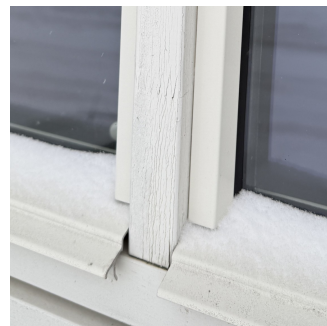
Utvendige overflatene har redusert beskyttelse, noe som øker risikoen for videre nedbrytning av materialet ved fortsatt eksponering for værpåvirkning.  
Dersom forholdet ikke utbedres, kan dette på sikt føre til fuktopptak, deformasjoner og forkortet levetid for både vinduer.  
Krakelering i innvendige foringer har kun estetisk betydning og påvirker ikke materialenes funksjon eller levetid.

Værslitasje/manglende vedlikehold

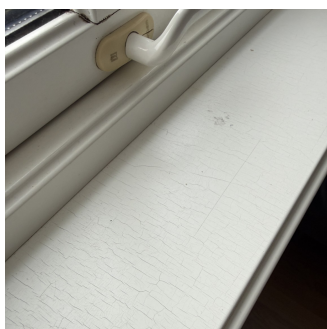
Kraketert maling på innvendig foringer

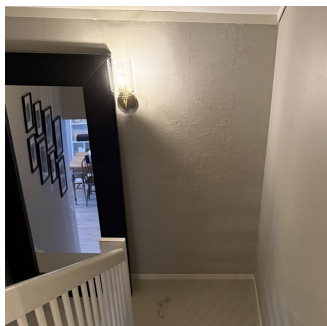
Limrester på vegg

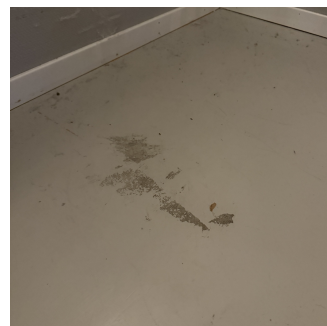
Limrester på repo

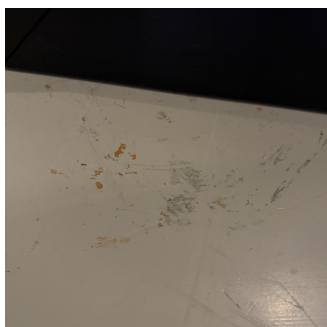
Merker og limrester på repo

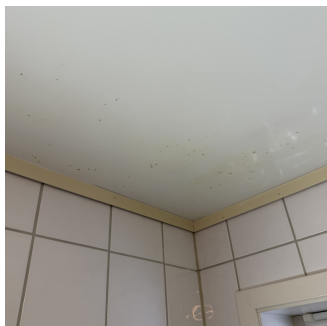
Merker i tak

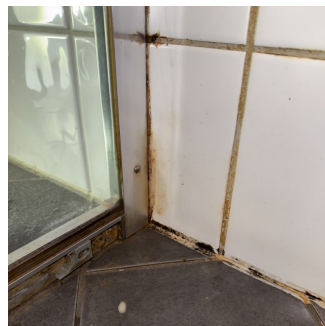
- Det er påvist avvik i fuger.
- Det er påvist svertesopp i silikonfuger.

Fuktbelastning over tid i våtsonen og begrenset vedlikehold av fuger og silikonfuger.

Redusert funksjon i fuktbeskyttelsen, økt risiko for fuktopptak i underlaget og fare for videre soppvekst dersom forholdet ikke utbedres.

Misfargede fuger og svertesopp

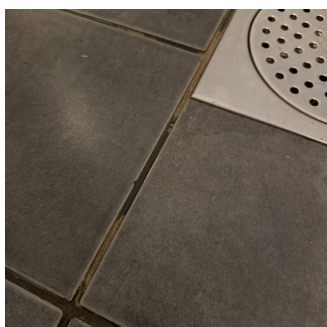
- Det er påvist at noen fliser har bom (hulrom under).
- Det er påvist avvik i fuger.

Avvikene vurderes å skyldes slitasje og alder på fliser/fuger samt konstruksjonsutforming der bunnlisten skaper en hindring for normal vannavrenning mot sluk.

Fuger i dusj

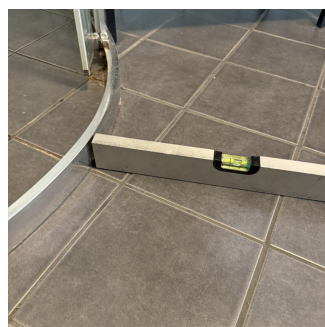
Bunnlisten til dusjnisjen hindrer vann i å renne mot sluket i dusjen, og dette medfører at det er et lite område rett på utsiden av dusjnisjen som har motfall. Ved lekkasje eller vannsøl kan det bli stående vann foran dusjnisjen.

Motfall og hindret vannavrenning øker risikoen for at vann blir stående på gulvet, noe som kan føre til forlenget fuktbelastning på overflatematerialer og underliggende sjikt.

Motfall rett utenfor dusj

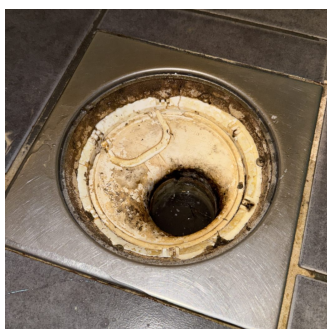
Det er målt fuktighet ved fuktindikator i gulvet i dusjen.

Dette er vurdert til å være fukt i sjiktet mellom membran og flis, og kontroll i tilstøtende konstruksjon støtter dette.

Sluk i dusj

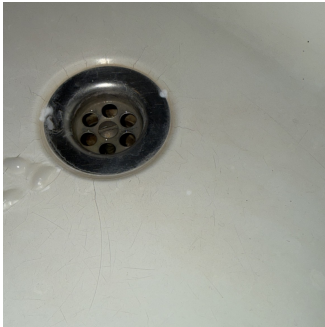
Det er riss i servanten.

- Riss er vanligvis overfladiske skader i servantens overflate eller glasur. Konsekvensene av riss er hovedsakelig kosmetiske.

Riss i servanten

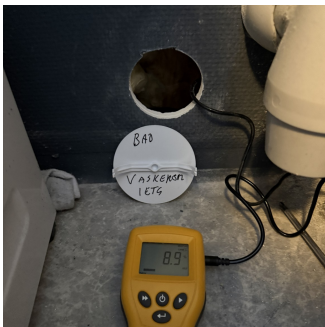
Hulltaking

Det er målt 8,9% noe som anses som tørt.

Oppbygging viser: Gips, reisverk, isolasjon, kryssfiner i bad.

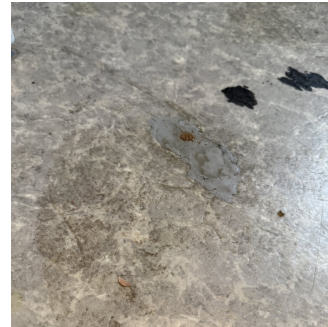
Det er flere merker, og det er observert en flenge i belegget, skaden er blitt fuget.

Skade i belegg, er fuget

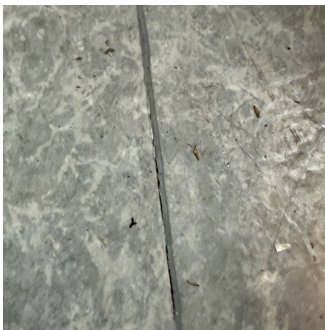
Det er enkelte sprekker i skjøten på gulvbelegget.

Skade og slitasje fører til redusert overflatekvalitet og økt risiko for ytterligere oppsprekking i skjøt dersom forholdet ikke utbedres.

Sprekk i skjøt

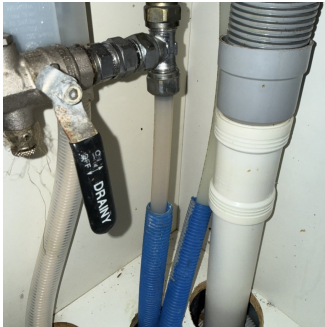
Vannrør i kjøkkenskapet mangler muffer, noe som kan medføre at lekkasjevann renner ut i kjøkkenet i stedet for å ledes til vannskapet.

Manglende muffer rundt vannrørene kan medføre at lekkasjevann ikke ledes kontrollert til vannskapet, noe som øker risikoen for fuktskader i kjøkkeninnredningen og omkringliggende konstruksjoner.

Manglende muffer

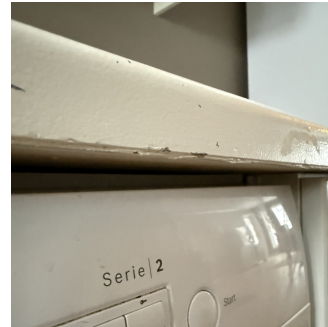
Benkeplatens fuktsvelling kan medføre redusert levetid og økt risiko for ytterligere fuktopptak.

Svelling i benkeplate

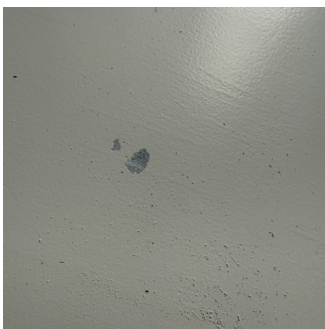
Merker i benkeplate

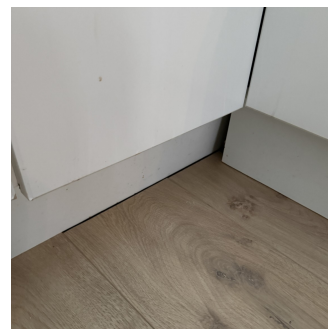
Glipe ved sokkel
