Tilstandsrapport

Boligbygg med flere boenheter

Jens Bjelkes gate 35C , 0561 OSLO

Befaringsdato: 21.04.2026

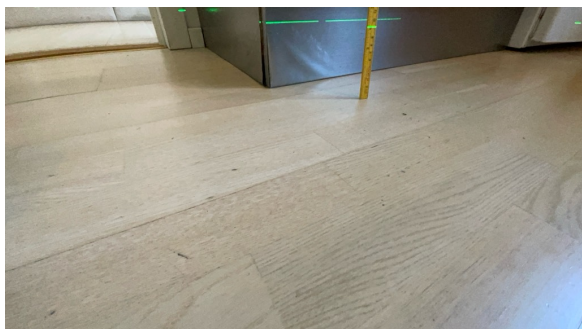
TG 3 Etasjeskille/gulv mot grunn

- Det er målt høydeforskjell på mellom 15-30 mm gjennom hele rommet. Tilstandsgrad 2 gis med bakgrunn i standardens krav til godkjente måleavvik.
- Målt høydeforskjell på over 30 mm gjennom hele rommet. Tilstandsgrad 3 gis med bakgrunn i standardens krav til godkjente måleavvik.

Med bruk av nivelleringslaser ble det registrert totalt avvik i leilighetens bredde på mellom 15 og 50 mm, i tillegg til lokale skjevheter.

- For å få tilstandsgrad 0 eller 1 må høydeforskjeller rettes opp. Ytterligere undersøkelser må foretas for å få kartlagt omfanget for utbedring.

Kostnadsestimat: 20 000 - 100 000

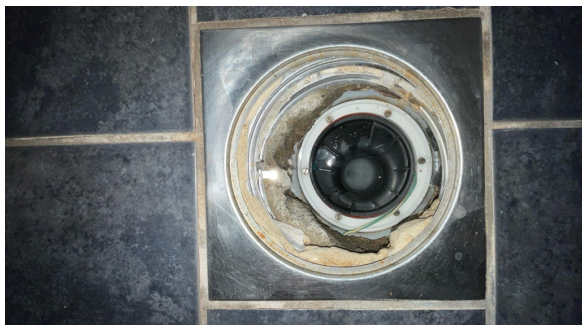
TG 2 Sluk, membran og tettesjikt

Det er plastsluk. Membranen er festet til klemringen på sluket.

- Mer enn halvparten av forventet brukstid er passert på membranløsningen.
- Mer enn halvparten av forventet brukstid er passert på slukløsningen.

- Overvåk tilstanden jevnlig. For å få tilstandsgrad 0 eller 1 må slukløsningen skiftes ut og sannsynligvis må også membransjiktet skiftes/utbedres. Det er imidlertid vanskelig å si noe om tidspunktet for når dette er nødvendig.
- Overvåk tilstanden jevnlig. For å få tilstandsgrad 0 eller 1 må tettesjiktet skiftes ut, men tidspunktet for når dette er nødvendig er vanskelig å si noe om.

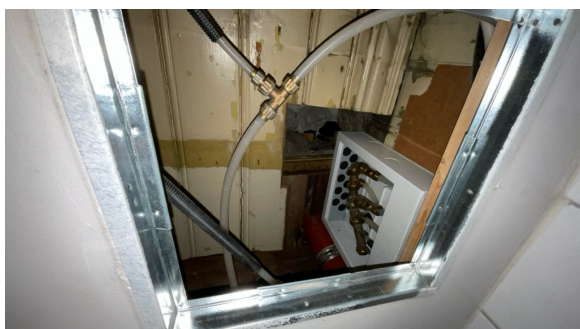
TG 2 Vannledninger

- Det er påvist at eventuelt lekkasjevann fra rør i rør system ikke ledes til sluk eller annen kompensere løsning.
- Mer enn halvparten av forventet brukstid er passert på innvendige vannledninger.

Det er ikke dør på fordelerskapet. Ved vannlekkasje i fordelerskapet vil vann lekke ut på taket i badet.

- Det bør foretas tiltak på anlegget som sikrer bedre løsning på eventuelt lekkasjevann fra rør i rør system.

Det anbefales å montere dør på fordelerskapet.
